Henrich Gerners gate 17, 1530 MOSS

**Sentralt beliggende 2-roms  
leilighet i 2. etg. i sjarmerende  
Møllebyen i Moss – nær strand,  
byliv og togstasjon**

Befaringsdato: 27.05.2025

Autorisert foretak: Frosterød Takst AS

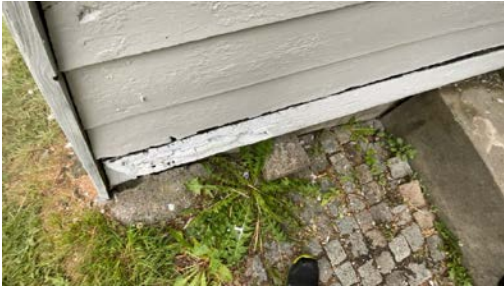
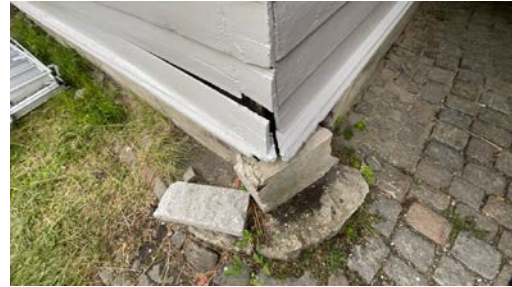
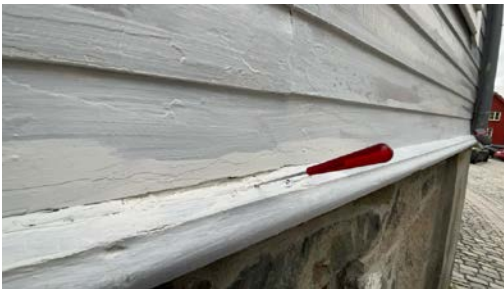
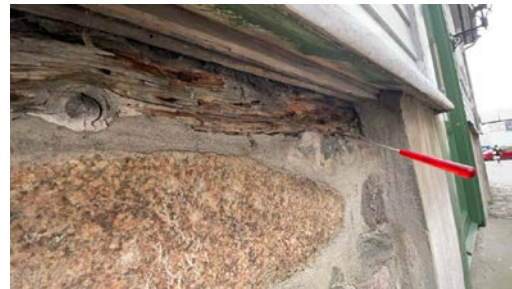
- Det er ingen eller liten lufting i nedre kant av kledning mot grunnmur.
- Det er påvist råteskader i veggkonstruksjonen.
- Det er påvist spredte råteskader i bordkledningen.

Det er observert mindre råteskader flere steder på kledning og brett.

Ytterhjørne i portrom inn mot bakgård har skader.

Mot offentlig vei til venstre for dør er det gjort funn av råteskader i konstruksjon under panel.

Det må påregnes kostnader for utbedring/utskifting av trekonstruksjoner med skader. Om tiltak ikke utføres vil skadene fortsette å utvikle seg og det er fare for at det vil kunne påføre ytterligere skader på bakenforliggende konstruksjoner.

- Lokal utbedring må utføres.
- Uten tilstrekkelig lufting bak bordkledningen kan fuktighet som trenger inn bak bordene eller gjennom veggen innenfra ikke tørke opp. Dette skaper ideelle forhold for råtesopp og muggvekst.
- Det bør foretas tiltak for å bedre lufting av kledningen.
- Råteskadede konstruksjoner må skiftes ut.

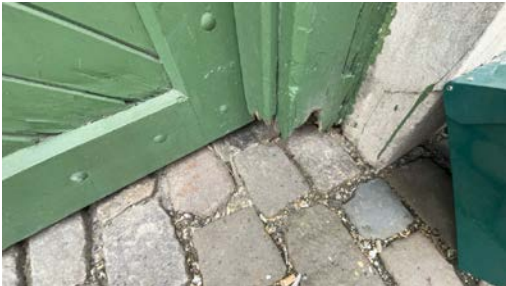
Råteskader port

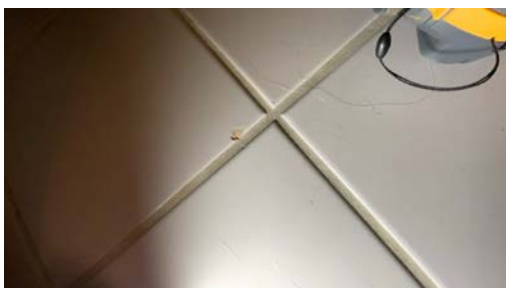
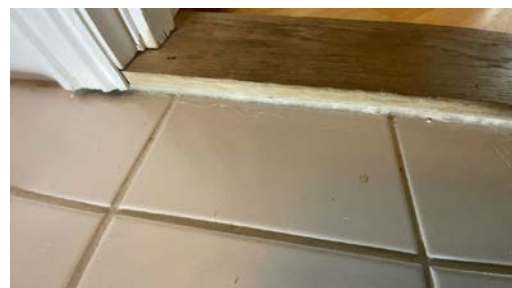
Lokale utbedringer med bom på fliser, i forbindelse med et slikt arbeid kan det avdekkes skjulte mangler som sprekker i konstruksjonen eller man kan utføre arbeid som skader membran/tettesjikt.

- Selv om bom eller hullid ikke alltid er et umiddelbart problem, bør det overvåkes nøye for eventuell utvikling i sprekker i flisfuger e.l., oppstår dette må en foreta tiltak for å begrense utviklingen.
- Andre tiltak:

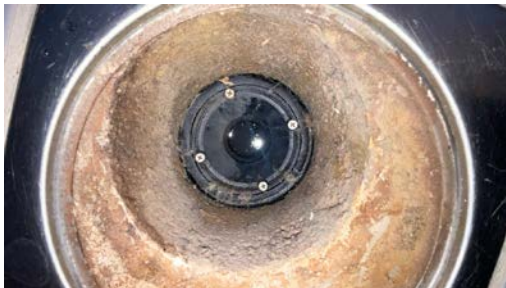
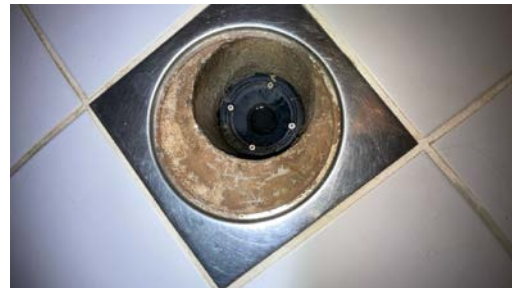
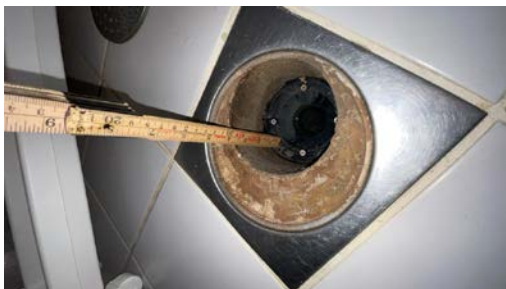
- Det er viktig å merke seg at levetiden til en membran varierer basert på kvalitet, installasjon og bruk. Eldre membraner kan bli sprø og sprekke opp, noe som fører til at de mister sin vanntettende funksjon. Dette kan resultere i vannlekkasjer gjennom vegger og gulv og fuktskader.
- Overvåk tilstanden jevnlig. For å få tilstandsgrad 0 eller 1 må slukløsningen skiftes ut og sannsynligvis må også membransjiktet skiftes/utbedres. Det er imidlertid vanskelig å si noe om tidspunktet for når dette er nødvendig.
- Sluket må sjekkes og rengjøres jevnlig.
- Eldre sluk av plast er ofte utsatt for lekkasjer og særlig i overganger. Eventuelle lekkasjer kan medføre fuktskader på tiliggende konstruksjoner.

Sluk har ikke løs vannlås som kan renses enkelt, type slukløsning er ikke kjent.

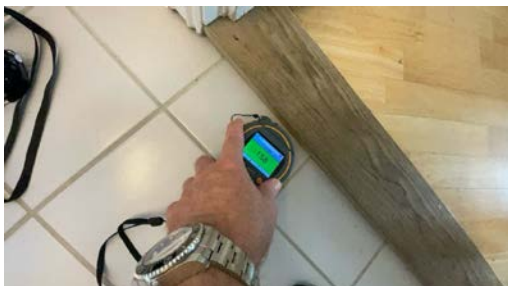
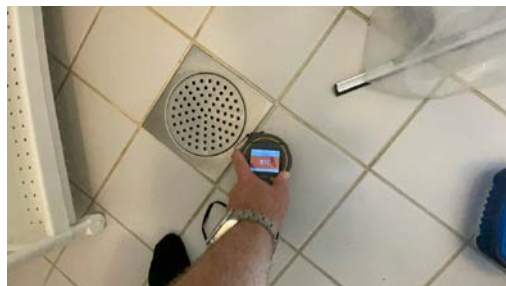
Hulltaking er ikke foretatt da det ikke er fysisk mulig pga tilliggende konstruksjoner.

Det er utført søk med fuktindikator type Protimeter MMS 3 som viser høyere verdier i deler av gulv og inn mot sluk en referansenivået for rommet. Det kan ikke konkluderes med skader på bakgrunn av dette da det ikke foreligger noe informasjon om membranløsning.

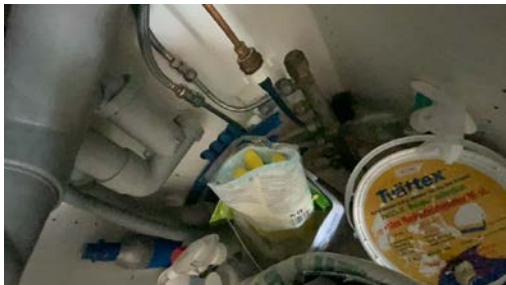
En eventuell lekkasje på anlegget vil resultere i lekkasje i skap på kjøkken.

- Det bør foretas tiltak på anlegget som sikrer bedre løsning på eventuelt lekkasjevann fra rør i rør system.
