Tilstandsrapport

Enebolig

Skøyenvegen 71 , 2344 ILSENG

Rapportdato: 23.04.2026

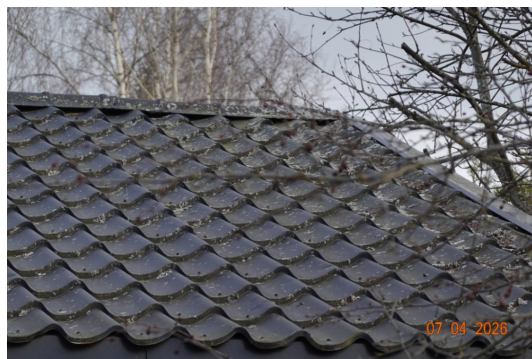
Det er påvist rust på pipebeslag.

Snøfangere bør monteres for å oppfylle kravene som gjaldt ved byggemeldingstidspunktet, for å redusere risikoen for snø- og isras som kan medføre fare for personer og skade på eiendom.

Pipebeslaget bør utbedres eller skiftes ut for å hindre videre rustdannelse, da rust kan føre til lekkasjer og påfølgende fuktskader i takkonstruksjonen.

Mose bør fjernes.

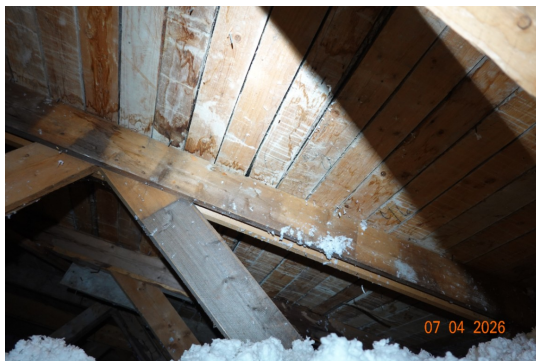
- Det er begrenset/dårlig ventilering av takkonstruksjonen.
- Det er påvist andre avvik:

Det er påvist stedvis fuktmerker i undertak og takkonstruksjoner. Ved bruk av fuktmåler ble det ikke registrert unormale verdier. Tørt ved befaring.
Synlige spiker igjennom undertak.

- Lufting/ventilering bør forbedres.
- Andre tiltak:

Det anbefales å overvåke området for eventuelle endringer, spesielt etter kraftig nedbør eller snøsmelting, for å avdekke om fuktproblemet utvikler seg.
Synlige spiker gjennom undertaket kan medføre økt risiko for vanninntrenging og bør utbedres for å hindre fremtidige fuktskader.

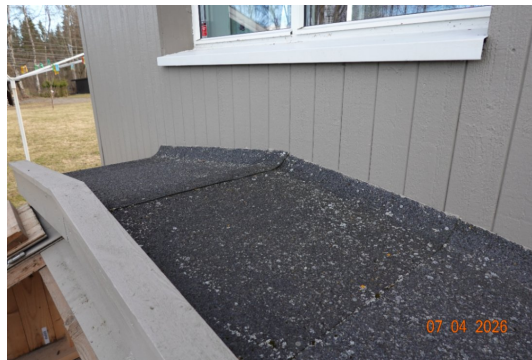
Mangler beslag i overgang takoverbygg/yttervegg til utvendig trapp.
Det er påvist sprekke i vegg.

Det bør monteres beslag i overgangen mellom takoverbygg og yttervegg ved utvendig trapp for å hindre vanninntrenging.
Manglende beslag kan føre til fuktskader i konstruksjonen og redusert levetid på bygningsdelene.

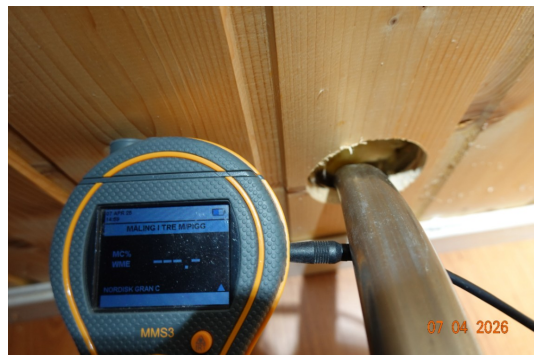
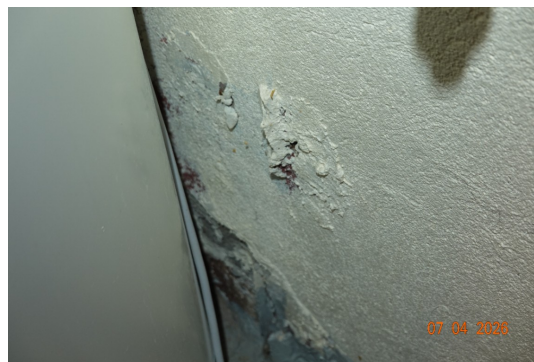
TG 2 Rom Under Terreng

- Det er påvist indikasjoner på noe fuktgjennomtrenging i kjellergulv.
- Det er påvist indikasjoner på noe fuktgjennomtrenging inn i kjellermur.
- Det er påvist andre avvik:

Steder med saltutslag på kjelleryttervegger, etter fuktgjennomgang i veggene.

Antydninger til fukt målt i kjelleryttervegg.

- Det påviste fuktnivå gir grunn til å overvåke konstruksjonen jevnlig for å se utvikling over tid, og eventuelt foreta tiltak for å unngå fuktskader.

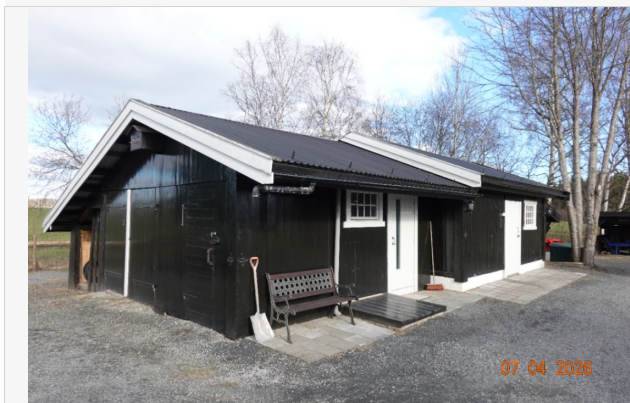
Uthus

Det er påvist råteskadet vindski.

Panel ligger stedvis for nærme terreng, fare for fuktopptrekk.
