# Tilstandsrapport

📍 Tyttebærveien 4C, 1940  
BJØRKELANGEN

# gnr. 2, bnr. 320, snr. 7

Rapportdato: 16.09.2025

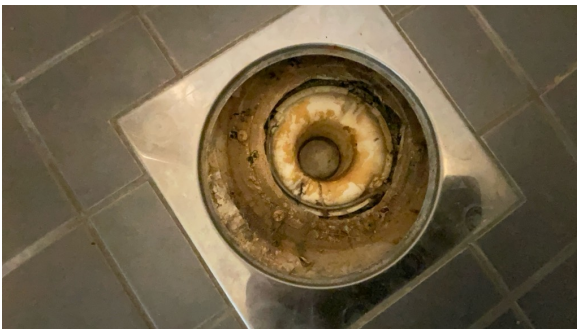
### TG 1 Sluk, membran og tettesjikt

Kontroll av sluk.

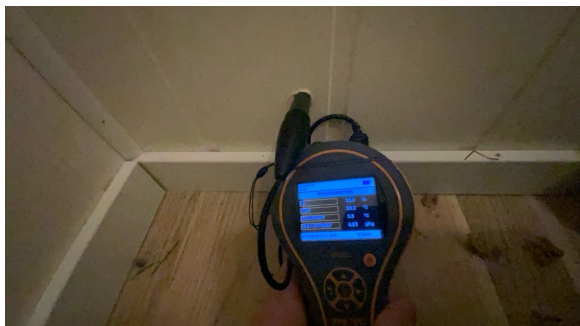
Hulltaking er foretatt uten å påvise unormale forhold.  
Det ble med egnet instrument målt relativ luftfuktighet i lukket veggkonstruksjon fra bod mot dusjsone, 33% ved 20 grader.  
Vektprosent målt i treverk på befæringsdatoen var under målbare verdier.  
Instrumentet er kalibrert for tresorten det måles i (Nordisk gran). Måleresultatet er tilfredsstillende.

Måling av relativ luftfuktighet i lukket veggkonstruksjon mellom bod og dusjsone.

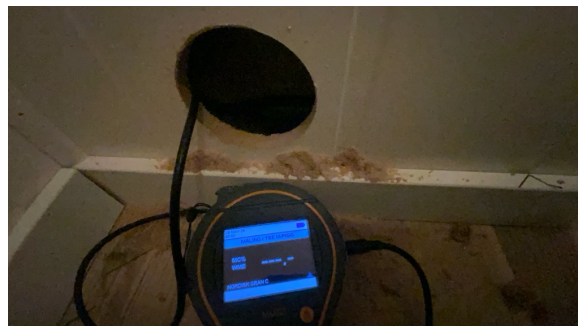
Måling av trefukt i lukket veggkonstruksjon mellom bod og dusjsone.
