Tilstandsrapport

Leilighet

Dronningens gate 60, 8006 BODØ

Rapportdato: 20.04.2026

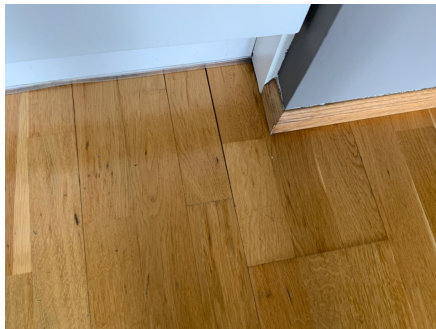
TG 2 Overflater

- Overflater har en del slitasjegrad utover det en kan forvente.

Knirk i gulv.

Bom i flis.

Utbedringer/utskiftning av gulv blir av kosmetiske forhold.

Fliser/flisfuger kan løsne over tid, det er ikke behov for utbedringstiltak nå, men kan være påregnelig på ett senere tidspunkt ved fullstendig manglende limheft under flis.

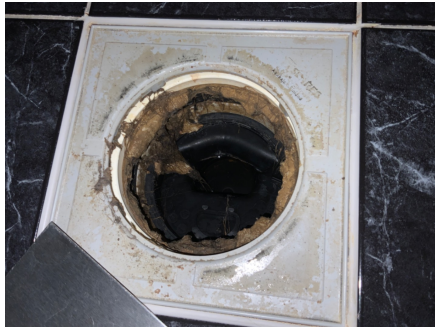
! TG 2 Sluk, membran og tettesjikt

Det er plastsluk og synlig smøremembran.

- Mer enn halvparten av forventet brukstid er passert på membranløsningen.
- Mer enn halvparten av forventet brukstid er passert på slukløsningen.

- Sluket må sjekkes og rengjøres jevnlig.
- Overvåk tilstanden jevnlig. For å få tilstandsgrad 0 eller 1 må slukløsningen skiftes ut og sannsynligvis må også membransjiktet skiftes/utbedres. Det er imidlertid vanskelig å si noe om tidspunktet for når dette er nødvendig.
- Eldre sluk av plast er ofte utsatt for lekkasjer og særlig i overganger. Eventuelle lekkasjer kan medføre fuktskader på tilliggende konstruksjoner.
- Det er viktig å merke seg at levetiden til en membran varierer basert på kvalitet, installasjon og bruk. Eldre membraner kan bli sprø og sprekke opp, noe som fører til at de mister sin vanntettende funksjon. Dette kan resultere i vannlekkasjer gjennom vegger og gulv og fuktskader.
