# Tilstandsrapport

Boligbygg med flere boenheter

Wergelands vei 23, 3613 KONGSBERG

Oppdragsnr.: 20863-1069

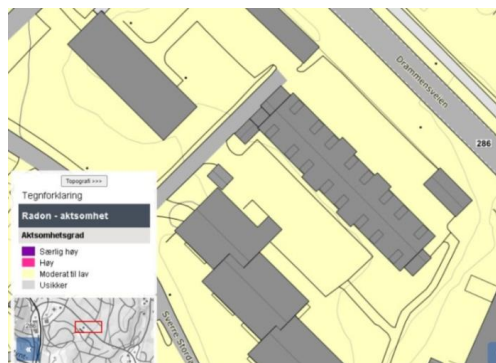
Bygget er ikke utført med radonsperre.

- Det bør gjennomføres radonmålinger.

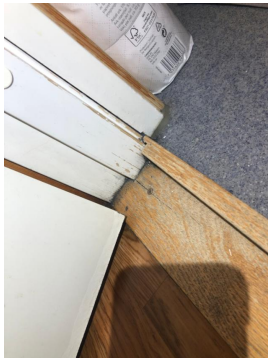
Bilde av dørblad og foring

- Lokal utbedring må påregnes.

Dørblad og foringer til badet bør skiftes/utbedres.  
Skyvedør til soverommet skiftes/utbedres.

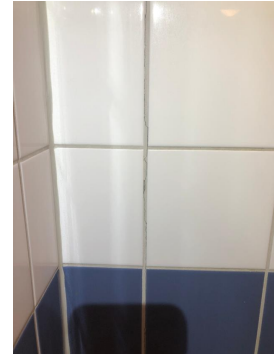
- Det er påvist at flisfuger har riss/sprekker.

Det er påvist sprekker i flisfugene i dusjhjørnet.

- Slike riss/sprekker kan indikere bakenforliggende fuktskader, og konstruksjonen bør observeres jevnlig for å vurdere utvikling.

Bilde av riss/sprekk i flisfuger

For å fjerne sprekkene i taket, må taket sparkles og males.

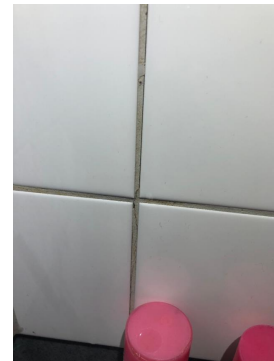
Bilde av riss/sprekk i flisfuger

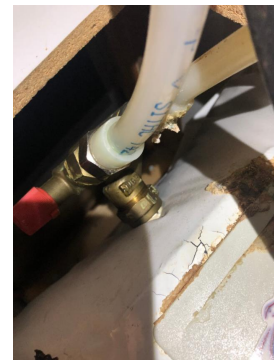
- Det er registrert utettheter eller vannlekkasjer i røropplegg.
- Det er avvik:

Det er registrert svelling på sokkel, skrog og benkeplate. Det er registrert bom under enkelte fliser mellom over og underskap. Det er registrert drypplekkasje fra kobling på varmtvannsbereder

Bilde av drypplekkasje

- Lekkasje må tettes. Strakstiltak nødvendig.
- Tiltak:

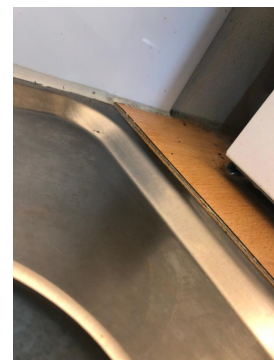
Bilde av benkeplate

Det må påregnes lokal utbedring/utskiftning på kjøkkeninnredningen. Det er ikke behov for umiddelbar utbedringstiltak på fliser som har bom.
