# Tilstandsrapport

Ole Irgens' vei 65, 5019 BERGEN

gnr. 166, bnr. 1087, snr. 1

Befaringsdato: 02.02.2026

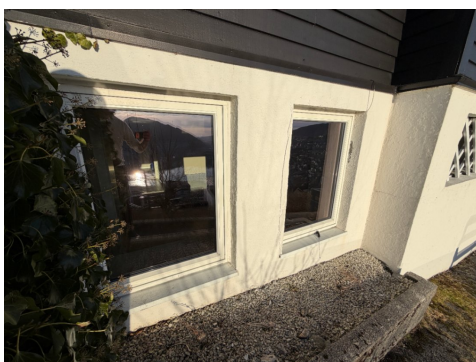
### TG 1 Vinduer

Bygningen har malte trevinduer med 2-lags glass.

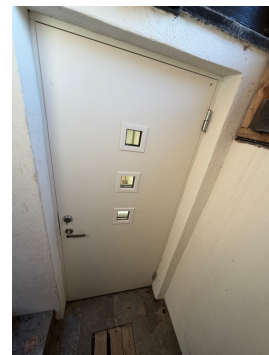
### TG 1 Dører

Bygningen har malt hovedytterdør.

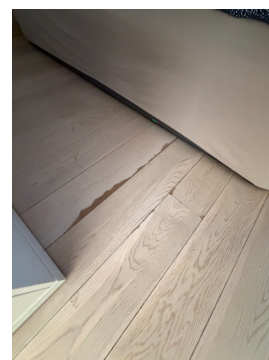
Det er stor slittasje på laminat på soverom, ikke behov for akutte tiltak. Men utskifning av gulv må påberegnes på sikt. Noe striper og merker i parkett gulv i stue/kjøkken og.

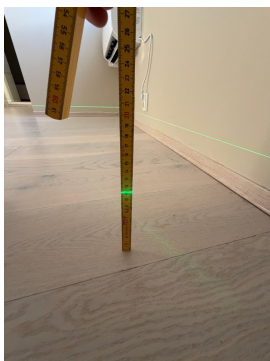
Gulv mot grunn i betong. Kontrollert med laser

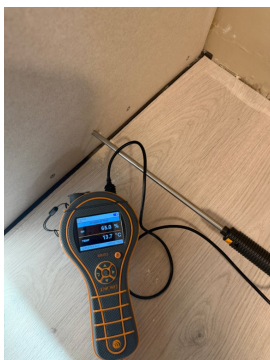
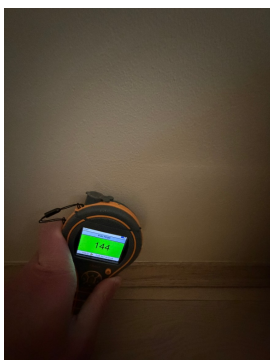
Hulltaking er foretatt uten å påvise unormale forhold. Hulltaking er foretatt i bod, det er overflate målt på vaskerom og på soverom. RH i vegg ble målt til 65%, ingen utslag ved måling i overflater i veggkonstruksjonen.

Relativ luftfuktighet ble målt med lang probe. Den viste relativ luftfuktighet på 65 % ved en temperatur på 13.7 grader.  
Relativ luftfuktighet under 60 % anses å være tørt.  
Relativ luftfuktighet mellom 60-74 % er akseptabelt.  
Relativ luftfuktighet mellom 75-85 % anses å være fuktig.  
Relativ luftfuktighet mellom 86,5-100 % anses å være meget fuktig

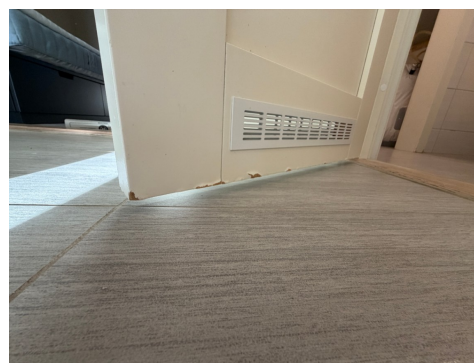
## TG 2 Innvendige dører - bad

Svelling/skade i overflate i bunn av dør.

Lokal utbedring eller utskiftning av dør må påberegnes.

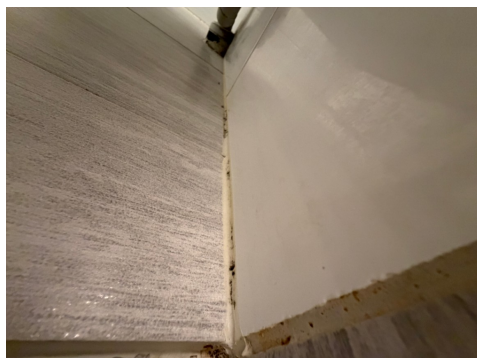
Gulvet er flislagt. Rommet har elektriske varmekabler. Fall mot sluk er målt med laser. Høydeforskjell fra toppen av sluket til toppen av membranen ved dørterskelen er 2.5cm. Det registreres noe svertesopp i silikon i nærheten av dusjsone, utskiftning av silikon må påberegnes. - anses som normalt periodisk vedlikehold.

Noe svertesopp i silikon ved dusjsone

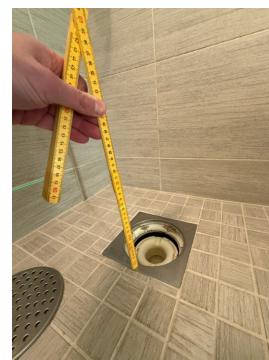
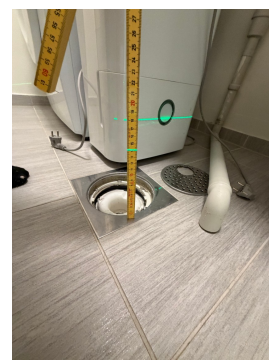
Det er plastsluk og smøremembran med ukjent utførelse.
