# Tilstandsrapport

Enebolig

Ånavegen 2 , 5550 SVEIO

Befaringsdato: 15.04.2026

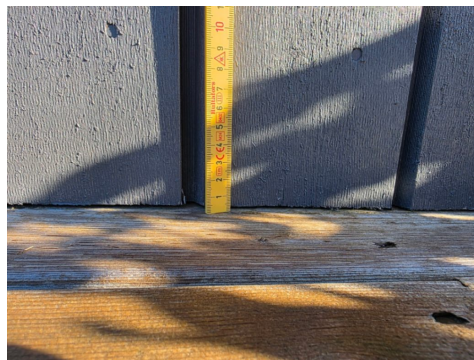
For liten avstand mellom kledning og terrasse øker risikoen for fuktoppsug, råteskader og mugg-/soppvekst, noe som kan gi redusert levetid på kledning og veggkonstruksjon. Avstanden mellom terreng og underkant kledning bør økes til minimum ca. 100 mm, i tråd med SINTEF Byggforsk Byggdetaljer 542.101. Manglende dryppkant og ubeskyttet endevend kan føre til økt fuktbelastning, som over tid kan gi oppsprekking, råteskader og redusert levetid på kledningen. Det bør også utføres korrekt kapping med dryppkant, samt overflatebehandling av endevend.

For kort avstand mellom kledning og terrassebord

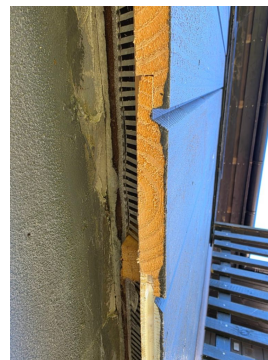
Det er ikke kappet dryppkant i nedre del av bordkledning. Endevend må overflatebehandles ihht. produsentens anvisning.

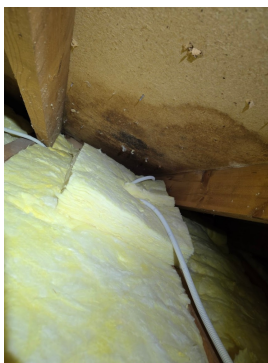
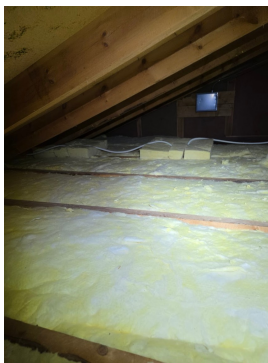
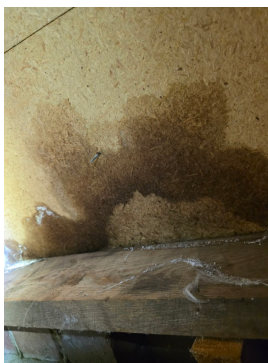
Det er påvist fuktskjolder i undertak og tilstøtende konstruksjon. Isolasjonen på loftet er utført uten vindsperre/papp.

Fuktskjolder indikerer tidligere eller periodisk fuktpåvirkning. Årsak kan være kondens eller mindre lekkasjer. Selv om det ikke ble målt forhøyede fuktverdier på befaringsdagen, kan det være risiko for videre utvikling av fuktskader over tid. Det anbefales å følge med på utviklingen. Ved videre fuktpåvirkning bør årsak avklares nærmere. Manglende vindsperre kan gi redusert isolasjonsevne og økt risiko for kondens. Det bør vurderes etablering av vindsperre for å bedre konstruksjonens funksjon.

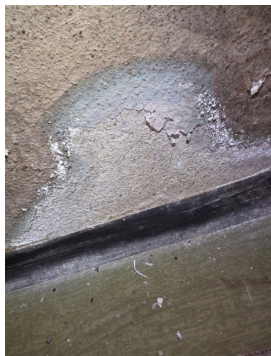
- Det er påvist indikasjoner på noe fuktgjennomtrenging inn i kjellermur.

Fuktgjennomtrengning kan føre til oppfukning av overflater og konstruksjon. Over tid kan dette gi risiko for muggdannelse, saltutslag og nedbrytning av materialer. Det anbefales å holde forholdet under oppsyn. Ved behov bør tiltak som forbedret drenering, utvendig fuktsikring eller innvendige utbedringer vurderes.

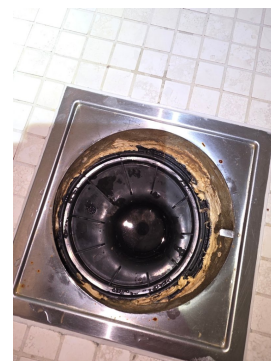
Manglende dokumentert eller synlig klemring gir usikker tetthet i sluksonen. Dette medfører økt risiko for fuktlekkasjer til underliggende konstruksjon.

Forholdet bør følges opp. Ved oppgradering av våtrommet anbefales det å etablere dokumentert og forskriftsmessig utførelse av slukløsning.

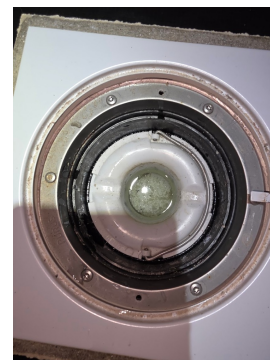
Det er påvist avvik på varmekilde. Eier opplyser om at varmekabler ikke fungerer.

Det er påvist avvik i fallforhold på gulv i våtrommet. Dusjsone er etablert høyere enn gulv utenfor dusjsone, med målt høydeforskjell på ca. 50 mm som danner en fysisk hindring.

Vannsøl og lekkasjevann vil ikke ledes til sluk på grunn av den fysiske hindringen. Dette kan medføre vannansamling og økt risiko for fuktpåvirkning på tilstøtende konstruksjoner. Sett i sammenheng med alder og utførelse må det påregnes oppgradering av gulvet. Det anbefales å etablere korrekt fall og løsning uten hindringer mot sluk ved oppgradering av våtrommet.

Manglende dokumentert eller synlig klemring gir usikker tetthet i sluksonen. Sammen med høy alder på membranløsningen medfører dette økt risiko for lekkasjer til underliggende konstruksjon. Det må påregnes oppgradering av våtrommet. Ved tiltak anbefales det å etablere ny sluk- og membranløsning med dokumentert og forskriftsmessig utførelse.

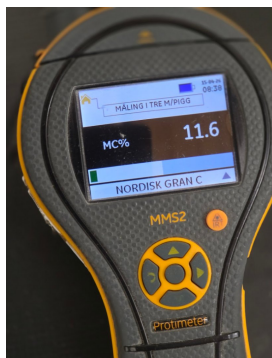
- Ved inspeksjon av konstruksjon etter hulltaking mot våtsone registreres skade i vegg.

Det er påvist råteskader i konstruksjonen.

Råteskader indikerer tidligere fuktpåvirkning og svekkelse av konstruksjonen. Selv om det ikke ble målt forhøyet fuktnivå og området fremstod tørt på befaringsdagen, kan skaden utvikle seg videre dersom årsak ikke er utbedret.

Det anbefales å avklare årsak til skaden og utbedre forholdet. Skadet materiale må påregnes utskiftet.

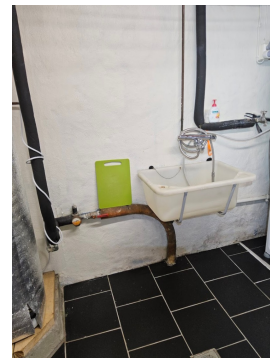
Vaskerommet er ikke oppført eller innredet som et våtrom etter dagens krav. Rommet mangler tettesjikt og fuktsikre løsninger som normalt kreves i våtrom, og bør derfor betraktes som et rom med begrenset fuktsikkerhet.

Bygningsdeler på bad og vaskerom må i tillegg til å få tilstandsgrad opp mot kravene som gjaldt da de ble bygget, også kontrolleres mot dagens krav, på bakgrunn av at bruken av slike rom har endret seg vesentlig opp gjennom årene. Dersom det foreligger et avvik som tilsier at våtrommet ikke oppfyller dagens regelverk om tettesjikt og sluk, enten på grunn av materialvalg, alder, avvik fra regelverk, preaksepterte ytelser, faktiske skader eller funn av fukt også videre, vil det være et foreliggende avvik som krever utbedring «innen kort tid» og skal gis TG3. Et våtrom som ikke oppfyller funksjonskrav om tettesjikt og sluk i dagens tekniske forskrift skal gis TG3."

Våtrommet har behov for omfattende oppgraderinger. For å sikre en løsning som oppfyller gjeldende krav, bør tettesjikt, sluk og røropplegg oppgraderes og dokumenteres.

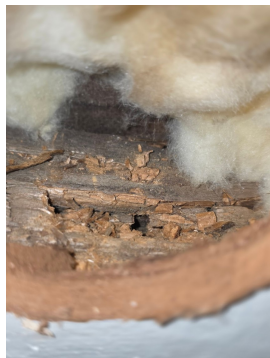
- Ved inspeksjon av konstruksjon etter hulltaking mot våtsone registreres skade i vegg.

Det er påvist råteskader i konstruksjonen.

Råteskader indikerer tidligere fuktpåvirkning og svekkelse av konstruksjonen. Selv om det ikke ble målt forhøyet fuktnivå og området fremstod tørt på befaringsdagen, kan skaden utvikle seg videre dersom årsak ikke er utbedret.

Råteskader i bunnsvill

Det anbefales å avklare årsak til skaden og utbedre forholdet. Skadet materiale må påregnes utskiftet.

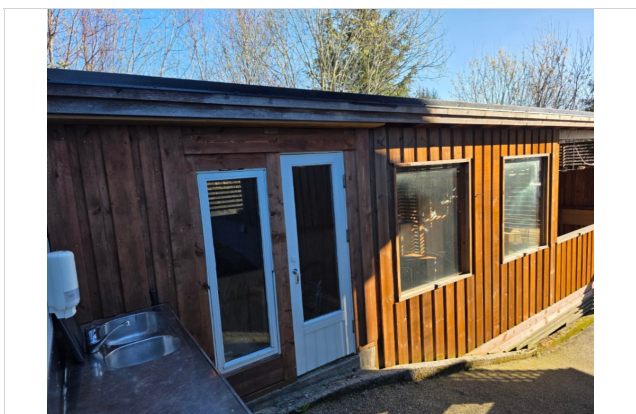
Garasjen fremstår med behov for vedlikehold og oppgraderinger. Det er påvist fuktskjolder og fukt i undertak. Eier opplyser om at lekkasje i garasjetaket skal utbedres før overtakelse.
