Ånavegen 2, 5550 SVEIO

**Flott og innholdsrik familiebolig |
Carport og dobbel garasje | Stor og
velstelt hage | Barnevennlig
beliggenhet**

Befaringsdato: 15.04.2026

Rapportdato: 17.04.2026

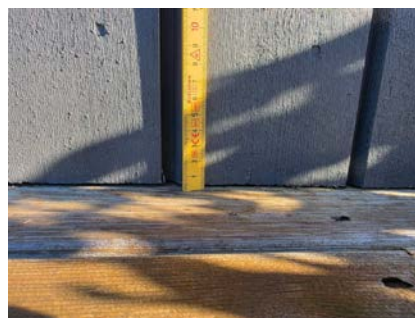
For liten avstand mellom kledning og terrasse øker risikoen for fuktoppsug, råteskader og mugg-/soppvekst, noe som kan gi redusert levetid på kledning og veggkonstruksjon. Avstanden mellom terreng og underkant kledning bør økes til minimum ca. 100 mm, i tråd med SINTEF Byggforsk Byggdetaljer 542.101. Manglende dryppkant og ubeskyttet endevend kan føre til økt fuktbelastning, som over tid kan gi oppsprekking, råteskader og redusert levetid på kledningen. Det bør også utføres korrekt kapping med dryppkant, samt overflatebehandling av endevend.

For kort avstand mellom kledning og terrassebord
