# Tilstandsrapport

Fritidsbolig

Hovdeåsvegen 10, 3628 VEGGLI

Rapportdato: 25.09.2025

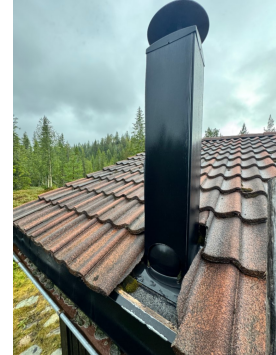
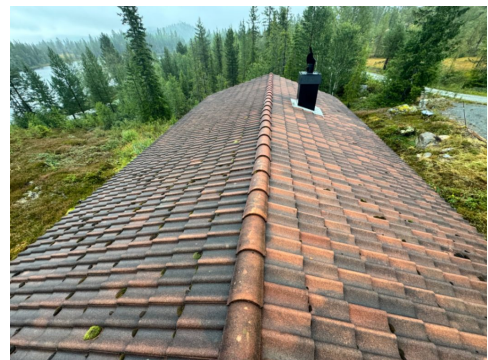
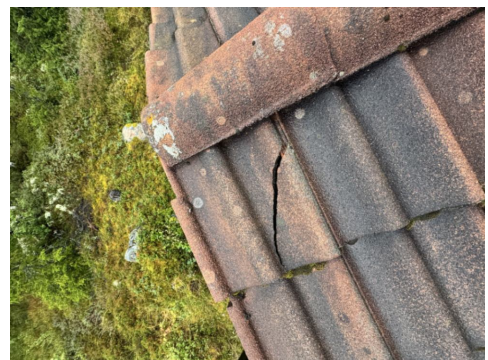
- Knekte takstein må skiftes.
- Tidspunkt for utskiftning av takteking nærmer seg.
- Utettheter i utvendige beslag må utbedres.
- Tidspunkt for utskiftning av undertak nærmer seg.
- Når takteking og undertak begynner å bli gamle, øker risikoen for lekkasjer, noe som kan føre til omfattende og kostbare reparasjoner av underliggende konstruksjoner dersom en ikke foretar tiltak på konstruksjonene før dette oppstår.

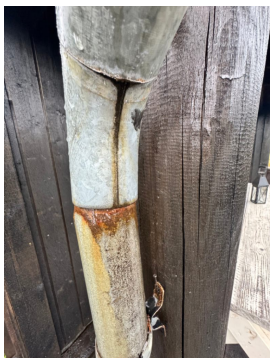
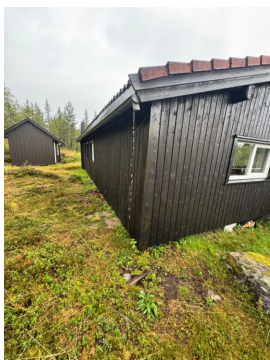
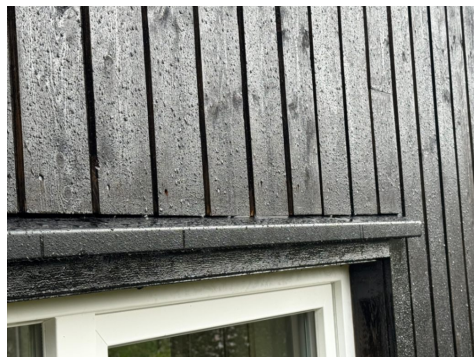
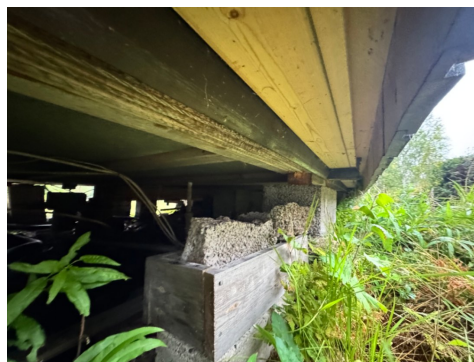
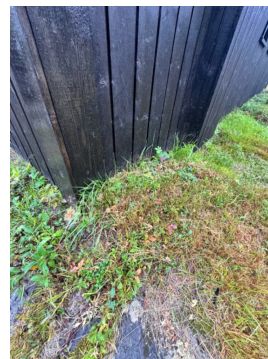
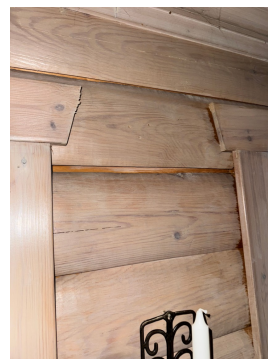
### ! TG 3 Nedløp og beslag

- Det er ikke tilfredsstillende bortledning av vann fra taknedløp ved grunnmur.
- Det er påvist avvik i beslagløsninger.
- Det mangler snøfangere på hele eller deler av taket, men det var ikke krav om dette på byggemeldingstidspunktet.
- Mer enn halvparten av forventet brukstid er passert på renner/nedløp/beslag.

Det er registrert stedvis lekkasjepunkter/ frostspreng.

- Det bør lages system for bortledning av vann fra taknedløp ved grunnmur.
- Påviste skader må utbedres.
- Avvik i beslagløsninger må utbedres.

Det anbefales å lede takvannet bort fra bygningen i tette rør ved samtlige nedløp.

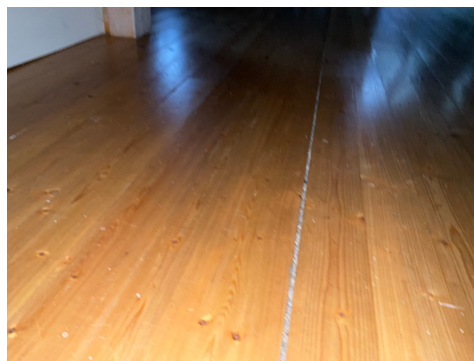
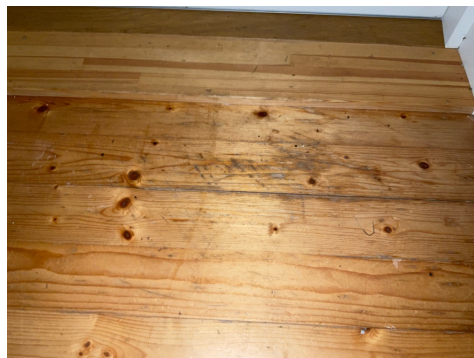
### ! TG 2 Overflater

Stedvis skader/ slitasje på overflater.

Når boligen er tømt og ryddet, bør det foretas en helhetlig vurdering av overflatens tilstand/ slitasjegrad. Kostnader til nødvendige utbedring og ønsket standardheving må påregnes.

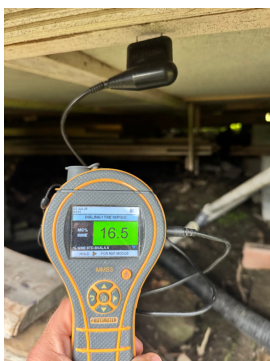
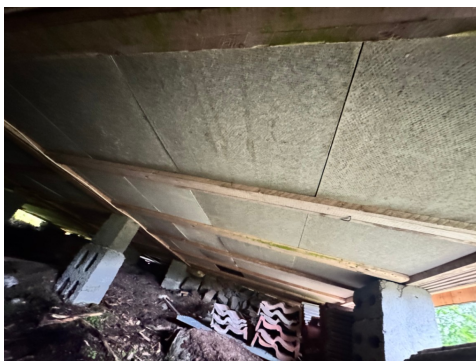
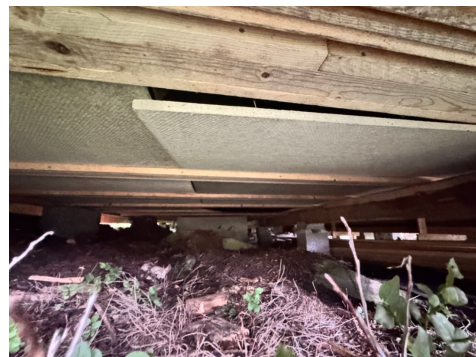
### ! TG 3 Etasjeskille/gulv mot grunn

- Målt høydeforskjell på over 20 mm innenfor en lengde på 2 meter. Tilstandsgrad 3 gis med bakgrunn i standardens krav til godkjente måleavvik.
- Målt høydeforskjell på over 30 mm gjennom hele rommet. Tilstandsgrad 3 gis med bakgrunn i standardens krav til godkjente måleavvik.

Det er plater med asbest i stubbloft. Stedvis avvik på plater.

Det skal nevnes at trebjelkelag mot terreng er en type risikokonstruksjon som er ekstra utsatt for fukt og fuktrelaterte skader. Etasjeskiller bør derfor kontrolleres jevnlig. Fuktnivå lå opp mot grenseverdier til for fuktig ved befarings.

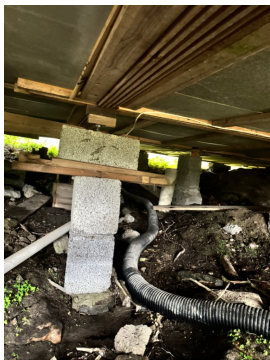
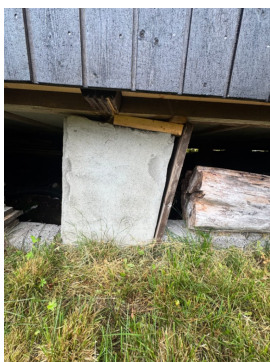
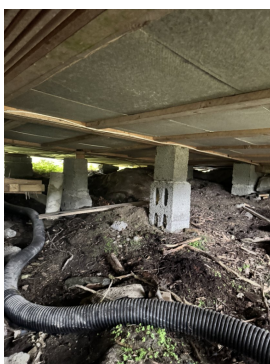
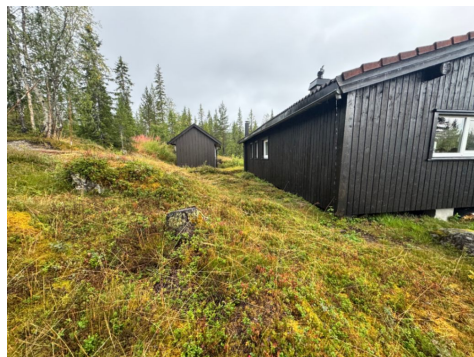
- Det er registrert utsigning av masser under grunnmuren.
- Grunnmuren har sprekkdannelser.

- Påviste skader må utbedres.
- Lokal utbedring må utføres.
