# Tilstandsrapport

Rekkehus

Fitjanveien 3 B, 8050 TVERLANDET

Befaringsdato: 08.05.2025

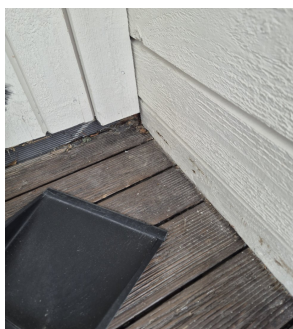
### Veggkonstruksjon

- Bordkledning går stedvis nesten helt ned i terreng.

Markterrassen er montert inn til kledningen, og dette er utsatt med tanke på fukt, og dette hindrer noe ventilasjon inn under kledning.

- Det må foretas lokal utbedring.

Viktig å ha kledningen under observasjon, og helst sørge for fri luft tilgang. .

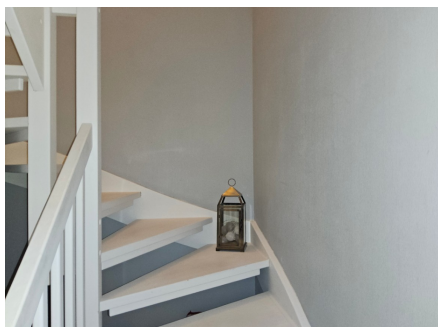
## TG 2 Innvendige trapper

- Det mangler håndløper på vegg i trappeløpet.

- Håndløper bør monteres, men det var ikke krav på byggetidspunktet.

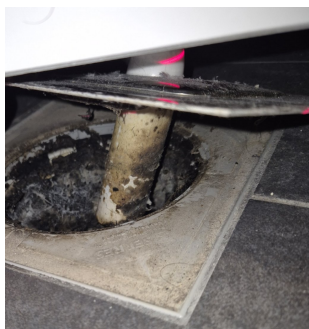
#### TG 2 Overflater Gulv

- Det er påvist at høydeforskjell fra topp slukrist til gulv/synlig topp membran ved dørterskel er mindre enn 25 mm.
- Det er påvist at noen fliser har bom (hulrom under).

Skall skade på en flis, og litt bom på enkelte fliser.

- Våtrommet fungerer med dette avviket.
- Til tross for avviket i fall/høydeforskjell til sluk, vil gulvet fortsatt kunne lede vann mot sluket, men med redusert effektivitet. Dette kan potensielt øke risikoen for vannansamling i enkelte områder av badet.
- Selv om bom eller hull lyd ikke alltid er et umiddelbart problem, bør det overvåkes nøye for eventuell utvikling i sprekker i flisfuger e.l., oppstår dette må en foreta tiltak for å begrense utviklingen.

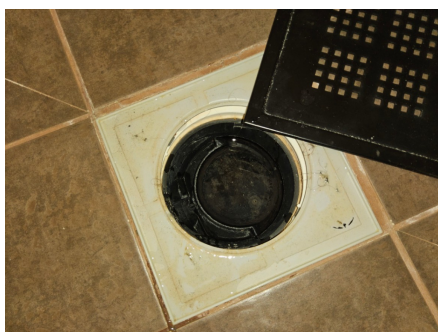
### TG 2 Sluk, membran og tettesjikt

- Mer enn halvparten av forventet brukstid er passert på membranløsningen.

- Det er viktig å merke seg at levetiden til en membran varierer basert på kvalitet, installasjon og bruk. Eldre membraner kan bli sprø og sprekke opp, noe som fører til at de mister sin vanntettende funksjon. Dette kan resultere i vannlekkasjer gjennom vegger og gulv og fuktskader.
