# Tilstandsrapport

Enebolig

Nyveien 953, 1960 LØKEN

Befaringsdato: 03.06.2025

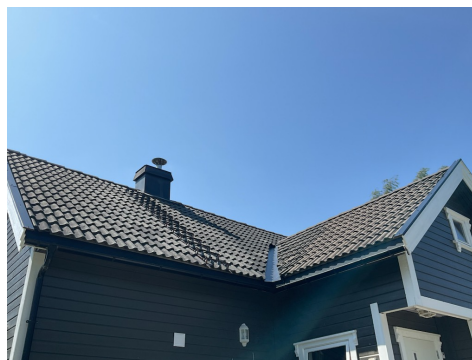
- Det er ikke krav om utbedring av snøfangere opp til dagens krav.

Det bør monteres snøfangere.

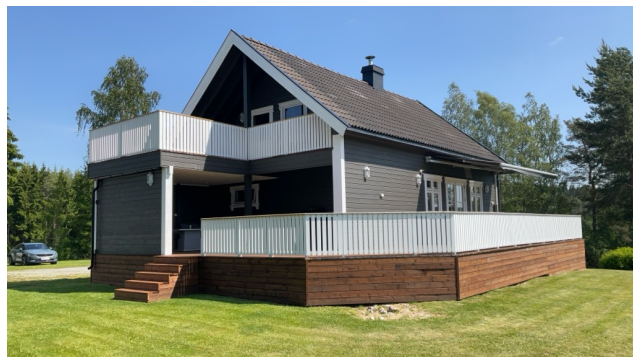
## ! TG 2 Inngangsparti/terrasse

Terrasse i trekonstruksjon på punktfundamentering. Spaltegulv av tre og rekkverk i trekonstruksjon.

- Rekkverkshøyde må endres for å tilfredsstille krav på byggemeldingstidspunktet.

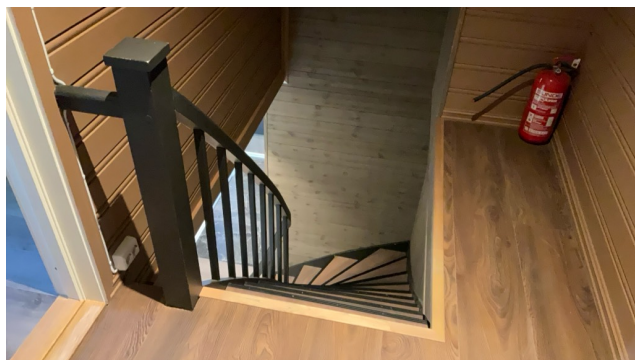
## TG 2 Innvendige trapper - 2

90 graders tretrapp mellom kjelleretasje og 1. etasje.

- Åpninger er såpass store at det ut ifra sikkerhetsmessige forhold anbefales å lage mindre åpninger.
- Rekkverket er såpass lavt at det på grunn av sikkerhetsmessige forhold anbefales økning av høyde.
- Det bør gjøres lokale tiltak.

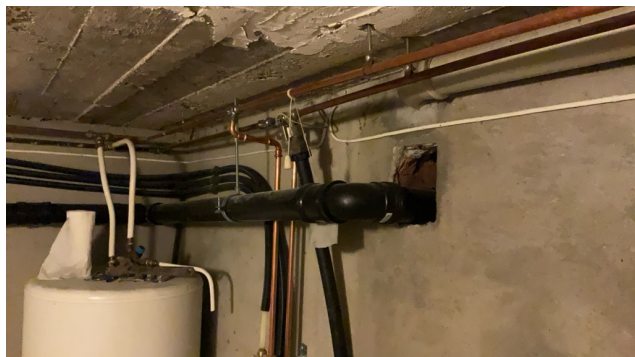
## ! TG 2 Avløpsrør

Det er avløpsrør av plast synlig i kjeller.  
Det kan være nedstøpte avløpsrør i gulv i kjeller som er av støpejern fra byggeåret.

Avvik på alder gjelder deler av avløpsrør.

- Det er ikke behov for utbedringstiltak siden anlegget fungerer i dag, men ut ifra alder kan skader plutselig oppstå på eldre anlegg.
- I forbindelse med oppgradering av våtrom vil det være naturlig med utskiftning av rør.

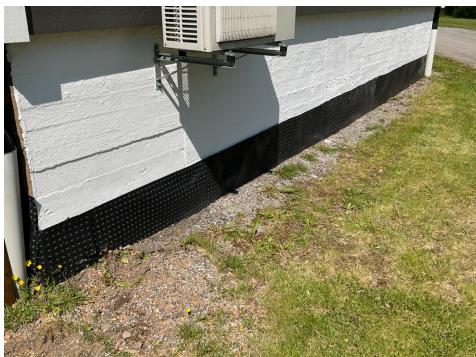
## ! TG 1 Grunnmur og fundamenter

Bygningen har betonggrunnmur.

Innhent dokumentasjon om mulig.

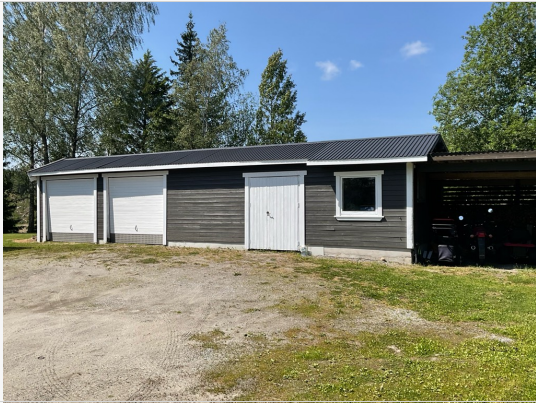
## Garasje/uthus

Bygningen har slitasje, skader, mangler og et generelt behov for rehabilitering.
