# Tilstandsrapport

📍 Skiferveien 8, 1151 OSLO

# gnr. 159, bnr. 139

Oppdragsnr.: 15431-1539

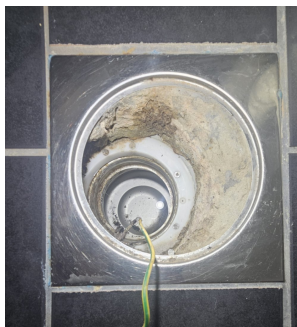
Sluk

Membran og sluk vurderes blant annet i forhold til alder. Mindre enn halvparten av forventet brukstid er oppbrukt.

Gulvsluk må rengjøres regelmessig.
