# Tilstandsrapport

Fritidsbolig

Ramsvikneset 33, 5546 RØYKSUND

Befaringsdato: 30.08.2025

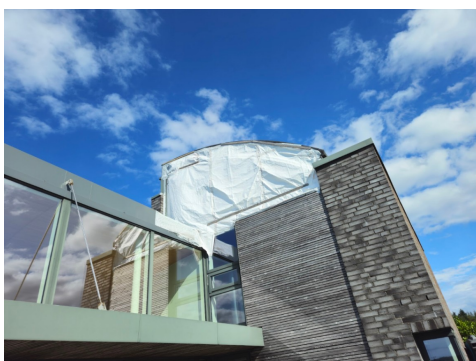
Det henvises til skaderapporter

Overgang tak-vindu er ikke tett. Det er noe midlertidig tetting for å hindre at fuktighet å trenge inn.

- Uttetheter i utvendige beslag må utbedres.

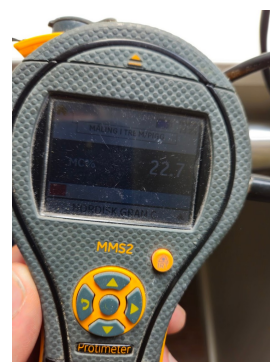
- Det er påvist fuktskader i veggkonstruksjonen.

Det er påvist fuktighet i konstruksjon

- Fuktskadede konstruksjoner må skiftes ut, og årsak til skadene utbedres.

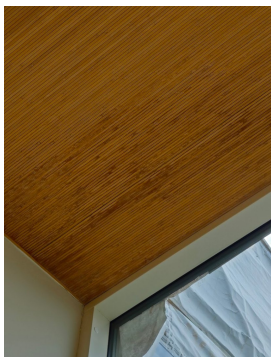
- Det er påvist fuktskjolder/skader i takkonstruksjonen.
- Hele takkonstruksjonen er gjenbygget. Det er ingen mulighet til vurdering utover alder og observasjoner fra underliggende etg.

Fuktskolder i himling

Det må gjøres nærmere undersøkelser og utbedringer av årsaken til skaden

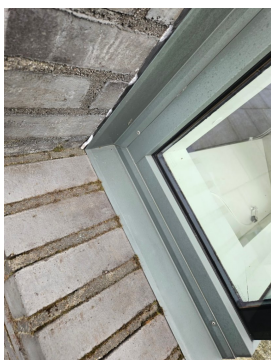
- Det er påvist avvik rundt innsettingsdetaljer.

Det er avvik på sammenføyninger og utvendig tetting av vinduer. Det er lekkasjer ved vinduer på flere plasser i boligen.

Lekkasje ved vindu. Vann trenger inn i konstruksjon

- Det bør gjøres tiltak for å lukke avviket.

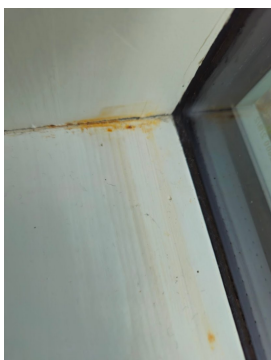
Fuktmerker i innvendig karmen på vinduer

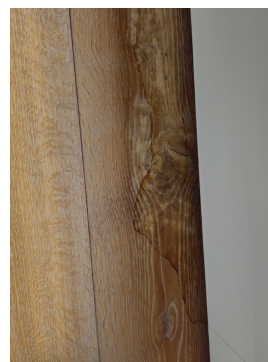
- Det er stedvis påvist synlige skader på overflater.

Overflatene har skader som følge av vanninntrenging og det er flere plasser saget ut åpninger for å søke etter fuktighet. Parkett i stue har fuktmerker.

Fuktmerker i parkett

- Overflater må utbedres eller skiftes.

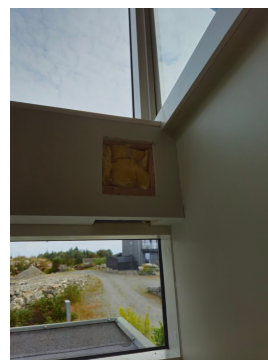
Det er flere plasser saget hull i yttervegger for å søke etter fukt.

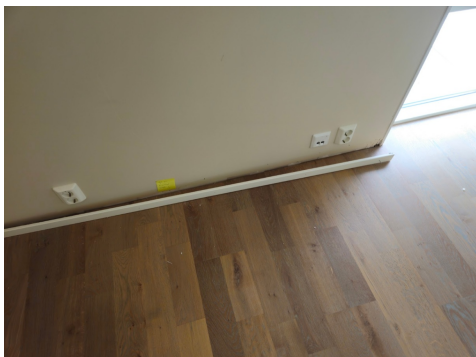
Fjernert gulvlist for å søke etter fuktighet i konstruksjon

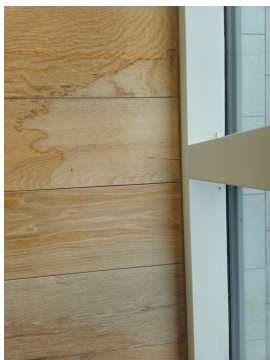
Fuktmerker i parkett

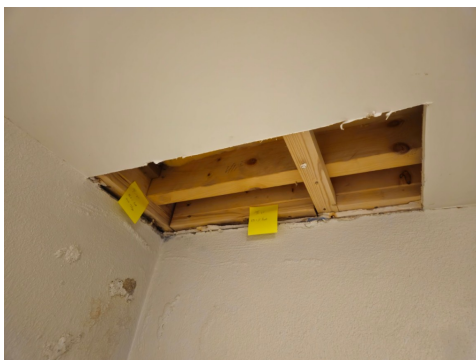
- Det er påvist fuktskader i etasjeskiller

Det er påvist fuktighet i bjelkelag

Årsaken til fukt inntrengning henger sammen med utvendig fasade/vinduer og må utbedres. Det må gjøres ytterligere undersøkelser om det er råteskader i bjelkelag

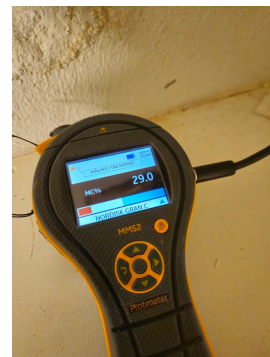
Fukt i bjelkelag

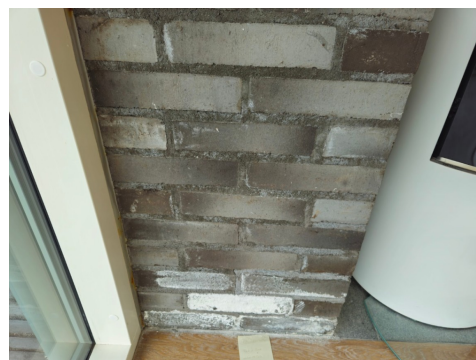
Saltutslag på teglsteinpipe

Det bør monteres pipebeslag.

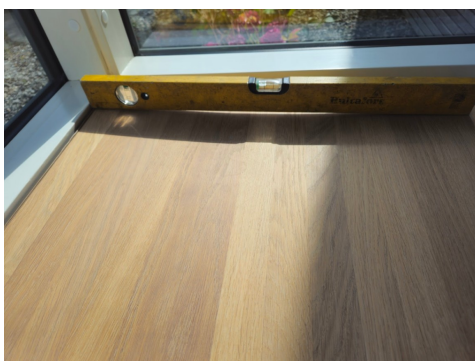
Det er fuktskader i parkett på repos til loft.

Parkett på repos buler og har fuktskader.

Utbedre årsaken til skaden og bytte ut parkett på repos.

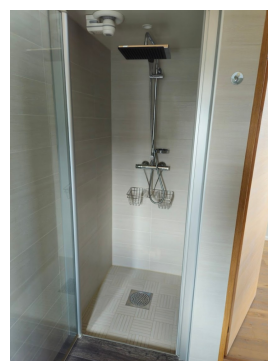
- Det er vindu/dør med ikke fuktbestandige materialer i våtsonen (ved vask, dusj, badekar, osv.), løsningen eller byggematerialet er uegnet.

Dør til badet står i våtzone.

- Uegnede materialer må fuktbeskyttes/utskiftes.

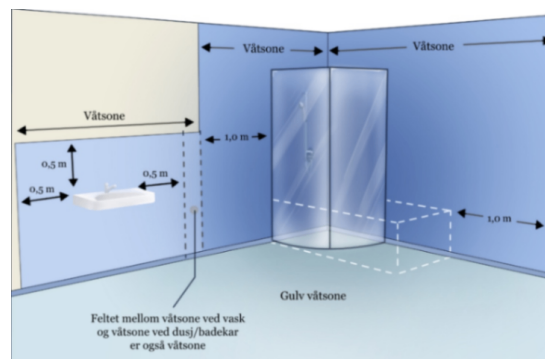
Våtzone strekker seg 1 meter til side for dusj

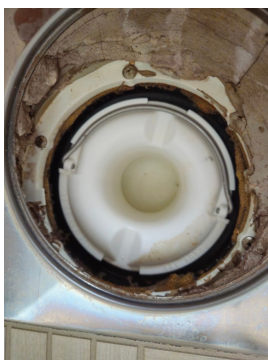
Det er ikke fremlagt dokumentasjon på membran eller tettesjikt. Det er synlig membran i sluk som indikerer at badet er bygget etter gjeldende anbefalinger for etableringsåret.

Synlig flik av membran ved klemring i sluk

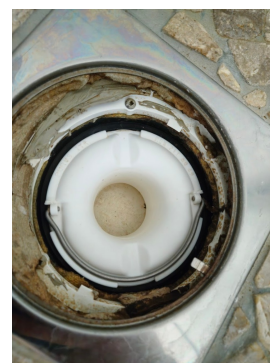
Det er ikke fremlagt dokumentasjon på membran eller tettesjikt. Det er synlig membran i sluk som indikerer at badet er bygget etter gjeldende anbefalinger for etableringsåret

Synlig flik av membran ved klemring i sluk

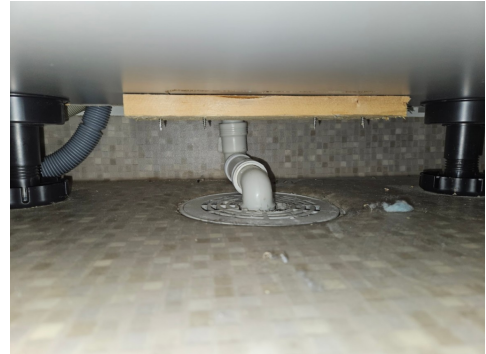
Sluk ligger under innredning og er vanskelig å rengjøre og kontrollere.

- Når sluket har begrenset tilgang, er det vanskelig å rengjøre sluket og å inspisere den for å oppdage skader i membranen/fuger rundt sluket, som er avgjørende for å forhindre lekkasjer.

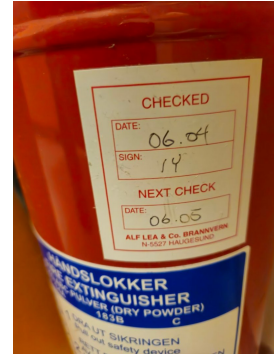
Brannslukker fra 2004.

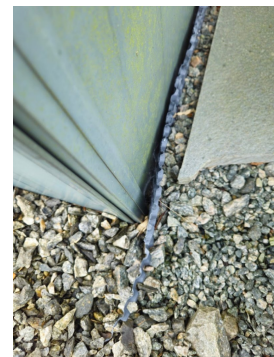
- Utvendig tetting/fuktsikring av grunnmuren er avsluttet under utvendig terreng.

Synlig grunnmursplast uten klemlist

- Lokal utbedring må utføres.

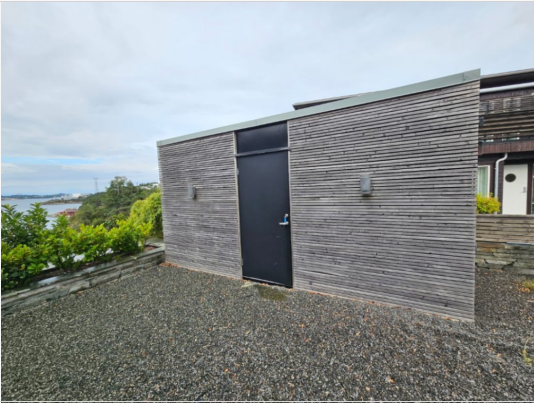
Det er noe fuktighet i boden, og det er ikke montert noe ventiler som gjør at luften i boden ikke byttes ut. Bordkledningen ligger under bakken og det er fare for råteskader.
