# Tilstandsrapport

Boligbygg med flere boenheter

Kaptein Bødtkers gate 28 , 6508  
KRISTIANSUND N

Rapportdato: 01.12.2025

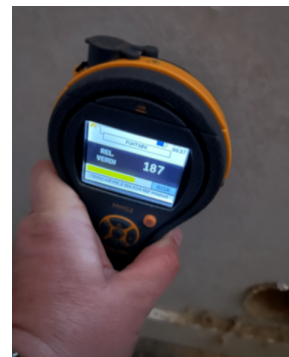
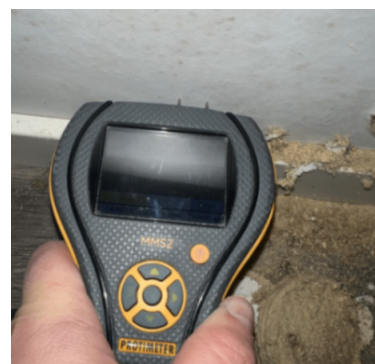
- Det er gjennom målinger påvist høyt fuktnivå i trevegger i underetg./kjeller, det er derfor ikke foretatt hulltaking

Konstruksjonen lar seg ikke besiktiges med hulltaking ettersom den er av massiv treverk. Det er boret så langt inn man kommer med hullkopp. Ved måling i veggplaten så gis det utslag for fukt.

- Ytterligere undersøkelser må foretas for å få kartlagt tilstanden og omfanget på eventuelle skader.

Det bør gjennomføres ytterligere undersøkelser for å kartlegge årsak og omfang av det høye fuktnivået i treveggene. Tiltak for å redusere fuktinntrengning bør vurderes, da vedvarende fukt kan føre til mugg- og råteskader, samt redusert innneklima og skade på bygningskonstruksjonen. Det må påregnes å rive konstruksjonen og gjenoppbygge med tiltak mot fukt.

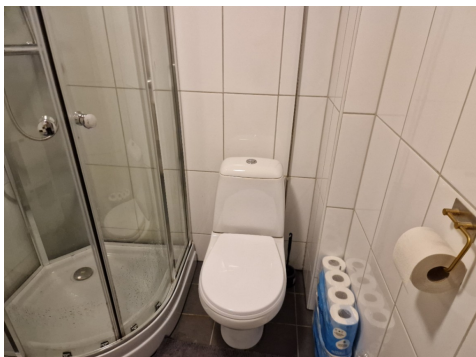
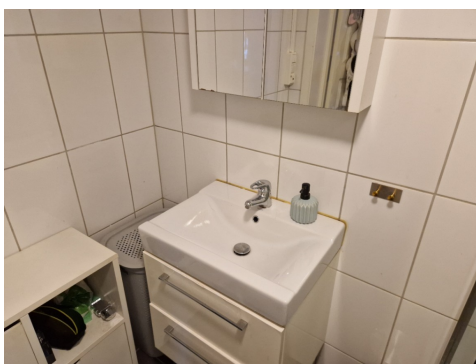
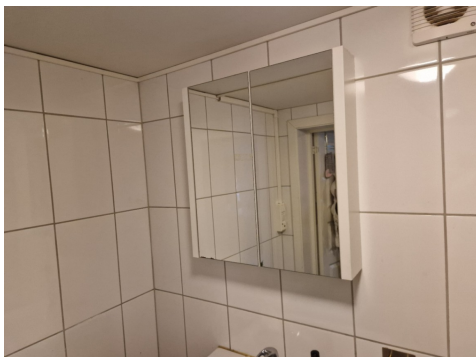
### TG 2 Overflater vegger og himling

- Selv om bom eller hull lyd ikke alltid er et umiddelbart problem, bør det overvåkes nøye før eventuell utvikling i sprekker i flisfuger e.l. oppstår. Dette må en foreta tiltak for, for å begrense utviklingen.

- Det er påvist at høydeforskjell fra topp slukrist til gulv/synlig topp membran ved dørterskel er mindre enn 25 mm.
- Det er påvist avvik i fallforhold til sluk i forhold til krav i forskrift på byggetidspunktet.

- Eldre sluk av plast er ofte utsatt for lekkasjer og særlig i overganger. Eventuelle lekkasjer kan medføre fuktskader på tiliggende konstruksjoner.
- Innhent dokumentasjon, om mulig.
- Dersom det ikke foreligger dokumentasjon i forhold til våtrommets utførelse kan det ikke med sikkerhet sies om våtrommet er bygget i henhold til gjeldende forskrifter og standarder på byggetidspunktet.
- Overvåk tilstanden jevnlig. For å få tilstandsgrad 0 eller 1 må tettesjiktet skiftes ut, men tidspunktet for når dette er nødvendig er vanskelig å si noe om.

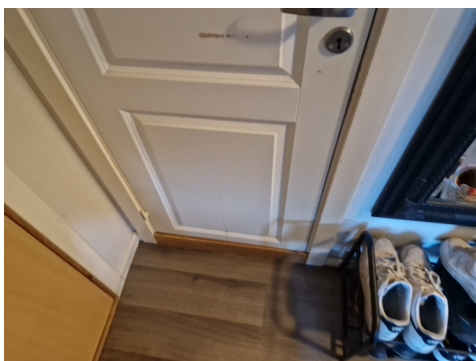
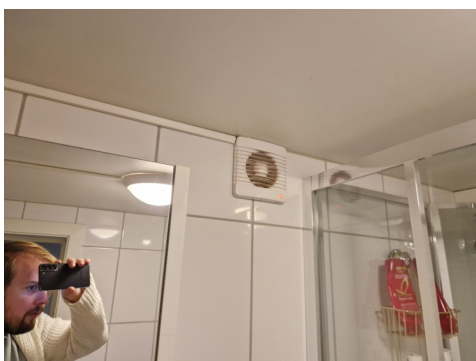
### ! TG IU Tilliggende konstruksjoner våtrom

Hulltaking er ikke foretatt da badets vegg er av en konstruksjon som ikke tillater dette (mur), samt grenser mot branncelle. Det er målt fukt i synlig svill fra tilstøtende vaskerom på 15% vektprosent. Ved 17-18% vil råte utvikles.

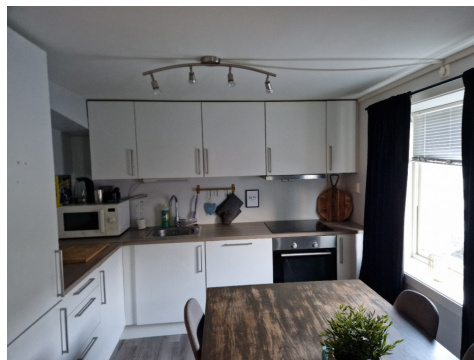
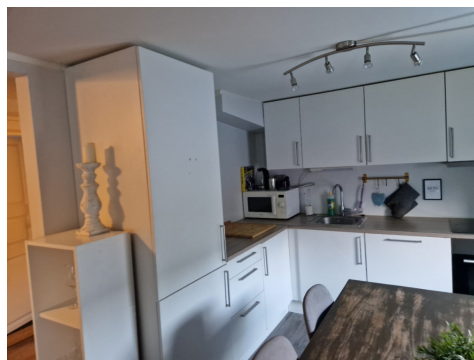
### ! TG 1 Avtrekk

- Det er påvist mangelfull ventilasjon på ett eller flere rom i boligen.
