Tilstandsrapport

Enebolig

Hansvikvegen 315 , 7900 RØRVIK

Befaringsdato: 08.04.2026

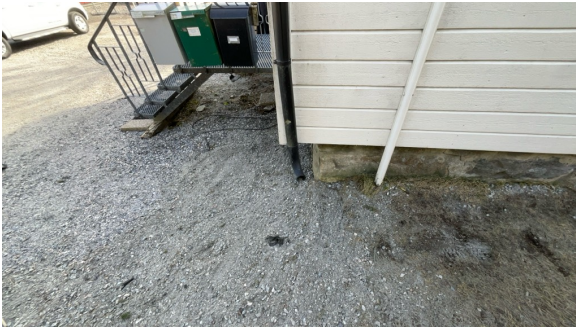
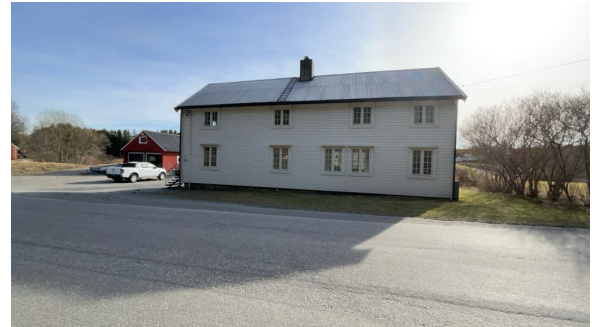
TG 2 Veggkonstruksjon

Vurdering av avvik:

- Det er avvik:

- Tiltak:
Det bør utføres overflatebehandling og fjerning av mose på kledningen mot nord for å hindre videre forringelse og opprettholde beskyttelsen mot fukt.
Det anbefales å montere musesperre under kledningen for å redusere risikoen for inntrenging av skadedyr i konstruksjonen.

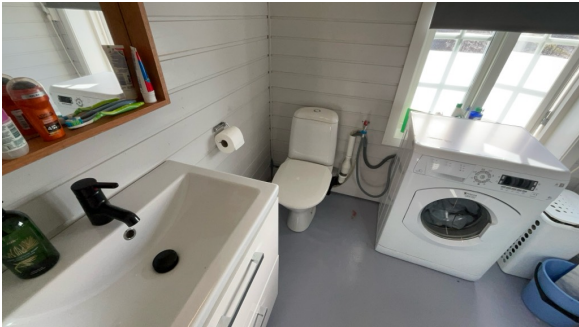
LOFT > BAD/VASKEROM

Hulltaking er foretatt uten å påvise unormale forhold. Hulltaking er foretatt ved/i bod. Fuktkvotemåling (vekt%) i konstruksjonen ble målt til under 6, som er det laveste verdien ved bruk av Protimeter MMS3

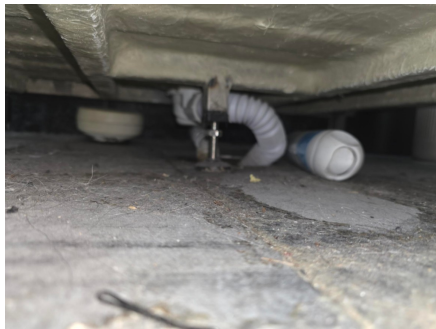
1. ETASJE > BAD/VASKEROM

Vurdering av avvik:

- Elektrisk avtrekksvifte bør monteres for å lukke avviket.

Det bør etableres tilfredsstillende tilluft til våtrommet, for eksempel ved å montere luftspalte eller ventil ved dør. Manglende tilluftsventilering kan føre til dårlig luftkvalitet og økt risiko for fuktskader og soppdannelse.

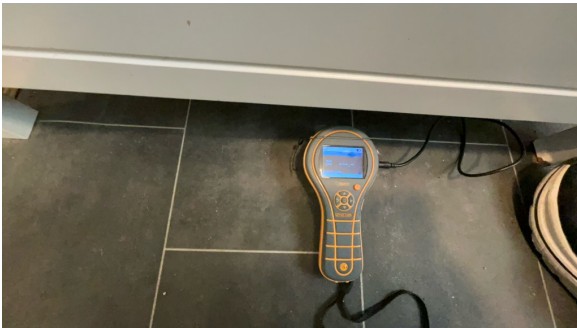
LOFT > STUE/KJØKKEN

- Det er avvik:

Det bør etableres fuging mellom benkeplate og vegg for å hindre fuktskader ved eventuelt vannsøl, da manglende fuging kan føre til at vann trenger inn i konstruksjonen og forårsaker skader på innredning og vegg.
