# Tilstandsrapport

Hytte

Bakselin 10 , 2960 RØN

Befaringsdato: 02.12.2025

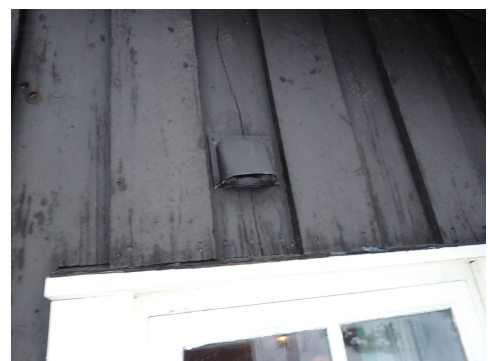
Viser noe tørr og oppsprekt kledning

Luftet kledning var ikke vanlig ved oppføringstidspunktet. Skulle ytterveggene kles på nytt vil det være hensiktsmessig å etablere lufting. Kledningen har behov for vedlikehold/overflatebehandling. Bæresøyle tilbygg bør rettes opp. Det bør monteres lusinger/musestoppere for å forhindre mus tar seg opp bak kledningen, f. eks opp til kaldtloft.

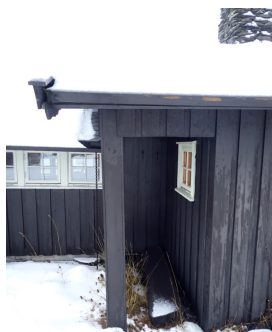
Viser bæresøyle på tilbygg med skjevhet.

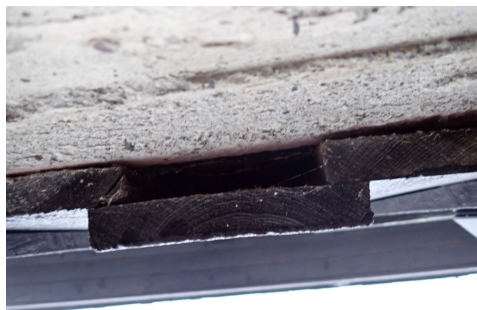
Viser manglende montert lusing mellom underliggere.

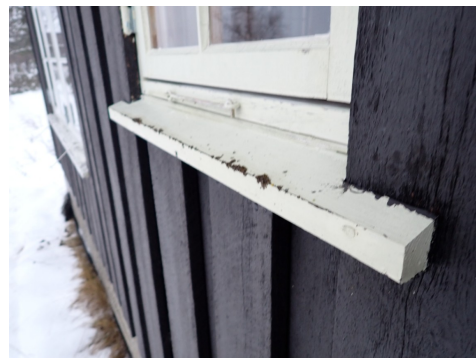
Viser vannbrett preget av elde/værslitasje.

Vannbrett (som kledning) har behov for vedlikehold.

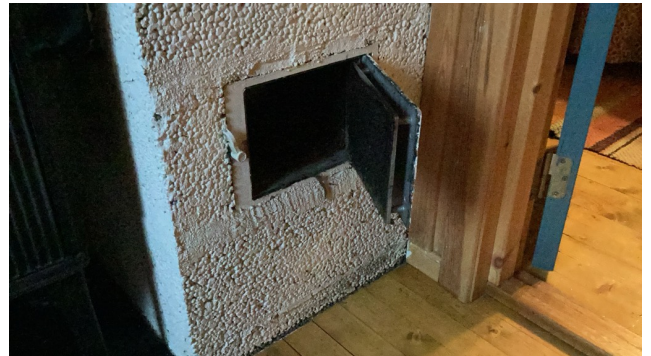
- Avstanden mellom ildstedet og brennbart materiale er for liten.
- Det er påvist brennbart materiale nærmere enn 300 mm fra sotluke/feieluke.
- Ildfast plate mangler på gulvet under sotluke/feieluke på pipe.
- Det er avvik:

Viser sotluke i gang med avstand < 30 cm fra brennbart (gulv og dør).

For å sikre tilstrekkelig avstand fra sotluke til brennbart materiale kan dette løses ved å montere en sotlukestein, alternativt sikre brennbart med ubrennbar plate. Sotluke i stue/kjøkken må gjøres tilgjengelig. Det må monteres røykrørsinnføring i pipe. Det må opprettes tilstrekkelig avstand mellom vedovn og brannmur (min. 10 cm).

**Kostnadsestimat: 20 000 - 100 000**

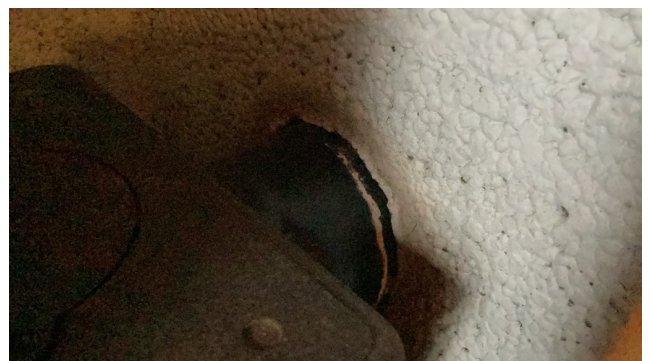
Viser manglende røykrørsinnføring i pipe i gang.

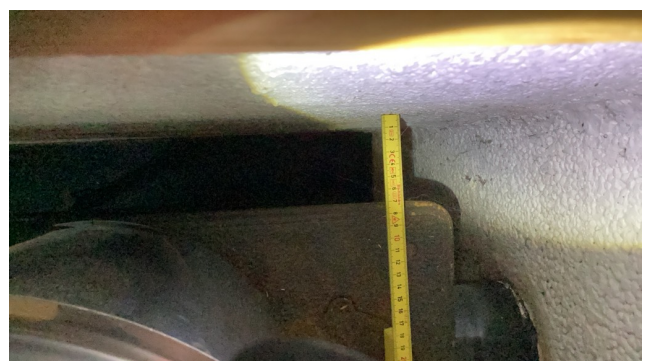
Viser avstand < 10 cm fra vedovn til brannmur i gang.

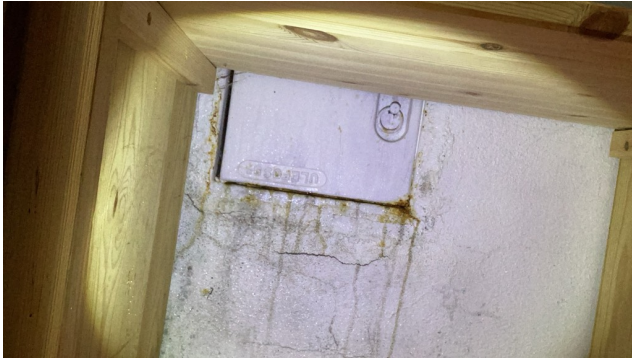
Viser sotleuke i kjøkken med fast hylle foran/ avstand < 30 cm til brennbart.

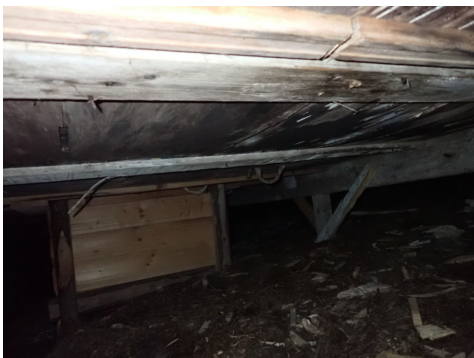
- Det er påvist skader på konstruksjoner i krypkjeller som er forårsaket av råte eller sopp.
- Det er avvik:

Krypkjeller er kun undersøkt ved at det ble tatt bilder gjennom lufteventil på den eldste delen. Det ble registrert visuelt at trevirke (stubbloft og bjelker) virket fuktig og preget av fukt og sannsynligvis råte. Det er begrenset ventilasjon/luftgjennomstrømmingen i krypkjelleren. Det er ikke lagt dampsperre på grunnen. Registrert organiske materialer på grunnen i krypkjeller, noe som er næring til mikroorganismer som mugg- og råtesopper. Krypkjeller under den eldste delen er ikke sikret mot at mindre dyr som f.eks. mus og røyskatt kan ta seg inn i krypkjelleren.

Viser krypkjeller sett fra lufteventil i grunnmur.

Ut fra observasjonene som ble gjort gjennom lufteventil må det anbefales å gjøre ytterligere undersøkelser av krypkjelleren, noe som krever at det opprettes tilkomst. Utbedringer og reparasjoner må påregnes. Det er begrenset ventilering av kryprom. Det anbefales derfor etablering av flere ventiler, samt kontroll av øvrige ventiler slik at disse gir tilstrekkelig ventilering. Krypkjeller må sikres slik at ikke dyr kan seg inn gjennom ventiler.

**Kostnadsestimat: 200 000 - 500 000**

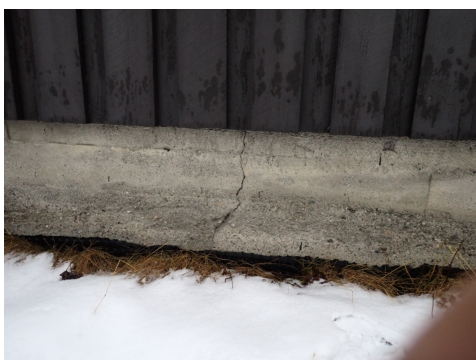
- Det er registrert skråriss som er symptom på setninger.
- Grunnmuren har sprekkdannelser.

Viser sprekke i grunnmur som følge av setninger i grunnen.

For å få tilstandsgrad 0 eller 1 må grunnmur/fundamenter rettes opp. Det vil imidlertid sjelden være økonomisk rasjonelt som et enkeltstående tiltak på en hytte som dette. Tilstanden bør overvåkes.
