# Tilstandsrapport

Fritidsbolig

Tonsåslinna 506, 2910 AURDAL

# gnr. 103, bnr. 79

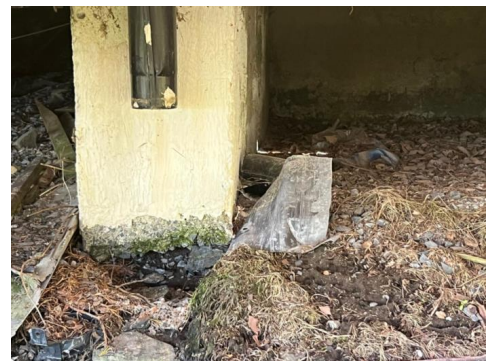
Anbefaler bortledning av takvann bort fra bygningskropp

- Det bør lages system for bortledning av vann fra taknedløp ved grunnmur.
- Det må foretas tiltak for å lukke avviket.

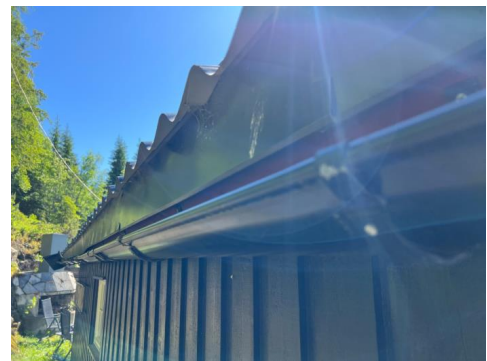
Nedbøy av renne på overside

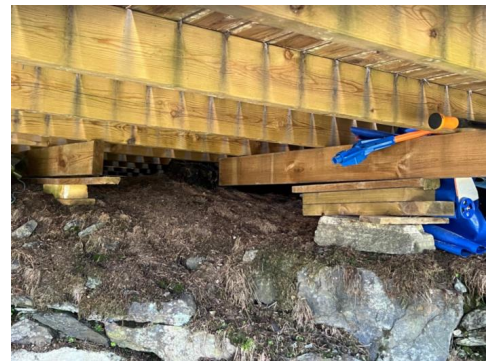
Enkel oppstøtning/fundamentering

- Lokal utbedring må utføres.
- Rekkverkshøyde må endres for å tilfredsstille krav på byggemeldingstidspunktet.

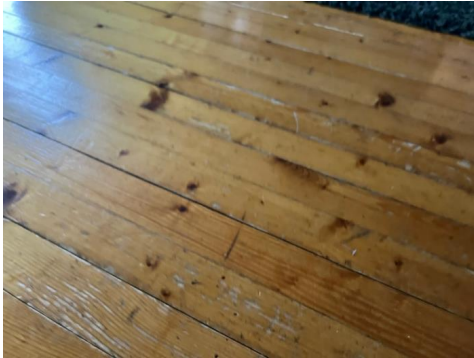
Slitasje på gulvoverflate.

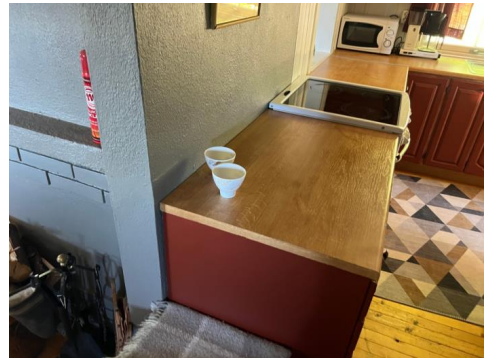
Innredning/brennbart materiale er beliggende inntil skorstein

- Det må foretas tiltak for å lukke avviket.

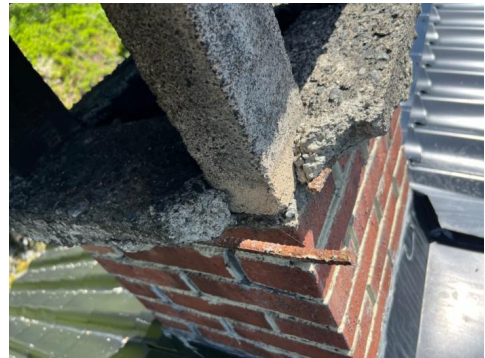
Slitasje på pipe/krans over tak

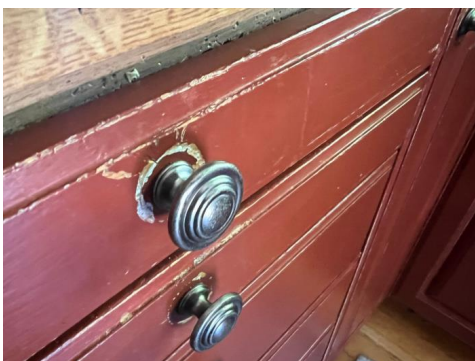
Brukslitasje

- Det er ikke behov for utbedringstiltak.

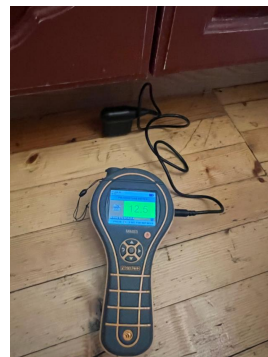
Ved fuktmåletaking av gulv foran innredning var det ikke fuktutslag

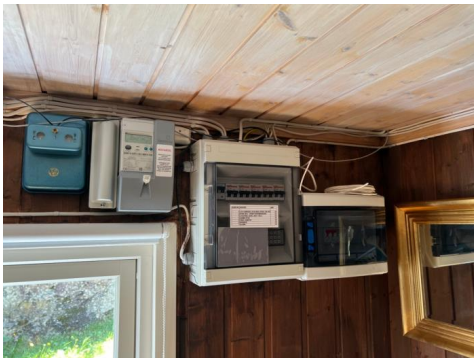
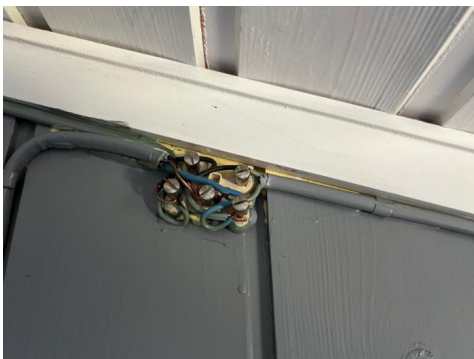
Fare ved berøring

For en fullstendig kontroll av det elektriske anlegget, anbefales kontroll av godkjent el-takstmann.
