# Tilstandsrapport

Bentsebrugata 17 D, 0476 OSLO

Befaringsdato: 13.05.2024

Autorisert foretak: Ingeniør og Takstmann Thomas A. Haugan AS

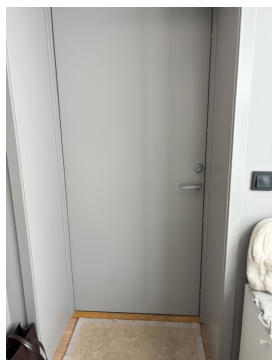
### ! TG 1 Dører

Ytterdør i malt utførelse.  
Balkongdør med glassfelt. til fransk balkong, på kjøkken.

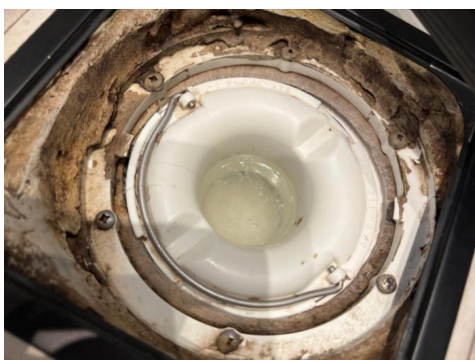
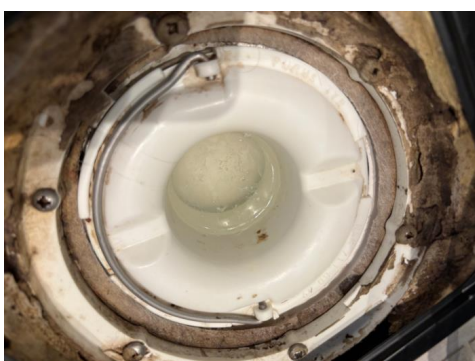
### ! TG 1 Sluk, membran og tettesjikt

Det er plastsluk og membran med ukjent utførelse.

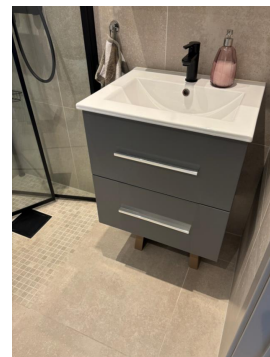
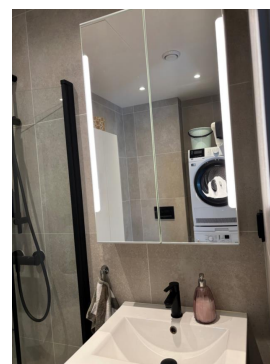
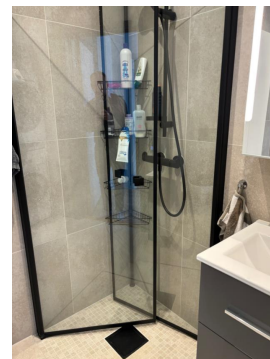
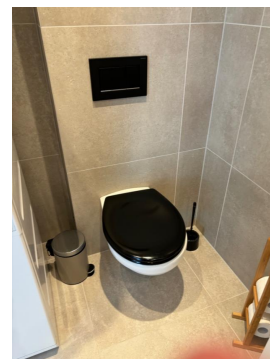
### ! TG 1 Sanitærutstyr og innredning

Speil med lys, servantskap og høyskap.  
Vegghengt-toalett, servant, dusj med glassdører og uttak til vaskemaskin.

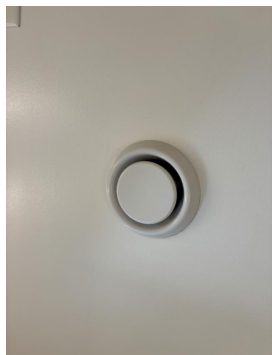
### ! TG 1 Ventilasjon

Det er balansert ventilasjon.

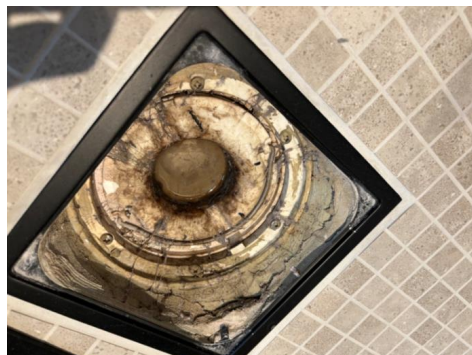
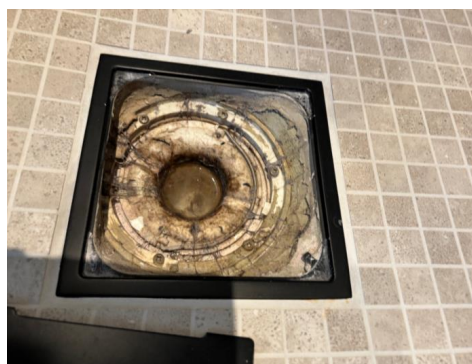
### ! TG 1 Sluk, membran og tettesjikt

Det er plastsluk og membran med ukjent utførelse.

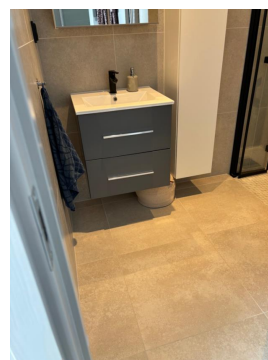
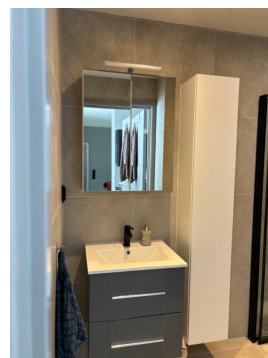
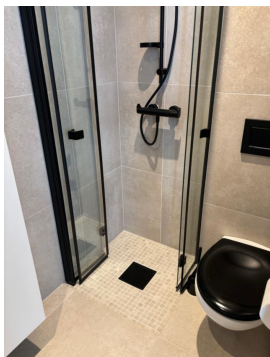
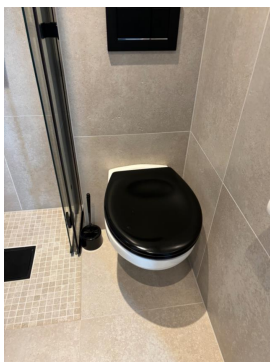
### ! TG 1 Sanitærutstyr og innredning

Speil, servantskap og høyskap.  
Vegghengt-toalett, servant og dusj med glassdører.

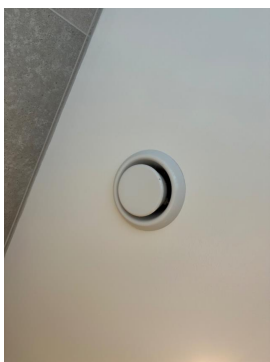
### ! TG 1 Ventilasjon

Det er balansert ventilasjon.

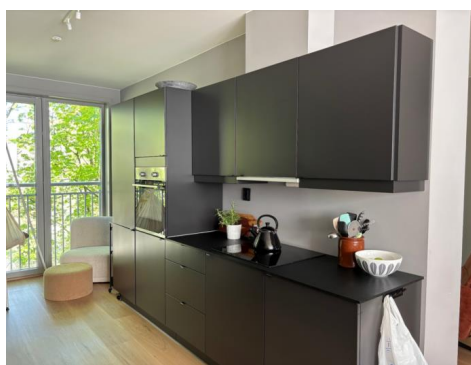
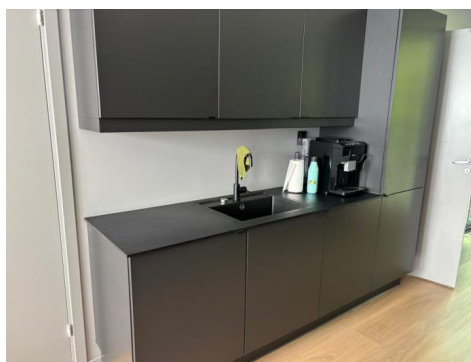
#### ! TG 1 Overflater og innredning

Kjøkkeninnredning med sorte glatte fronter. Int. platetopp/komfyr/oppvaskmaskin/kjøl/frys. Oppvaskkum.

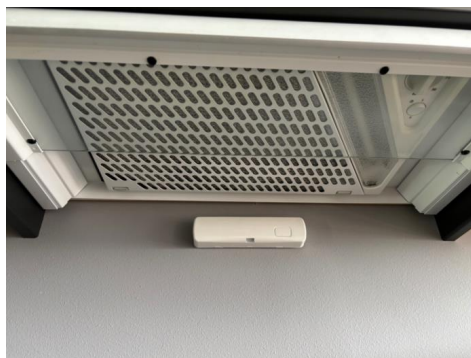
#### ! TG 1 Avtrekk

Kjøkkenvifte med mekanisk avtrekk.

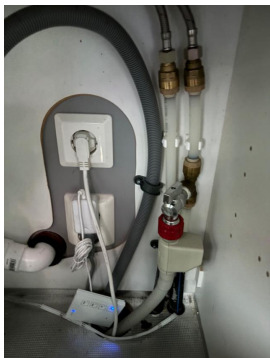
## TG 1 Vannledninger

Innvendige vannledninger er av plast (rør i rør).

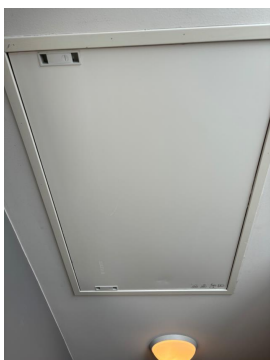
## TG 1 Ventilasjon

Boligen har balansert ventilasjon.  
Ventilasjonsaggregat plassert i tak, i entre.

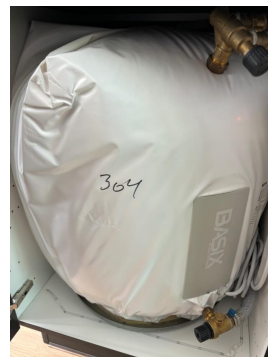
## Varmtvannstank

Varmtvannsbereider i benkeskap på kjøkken

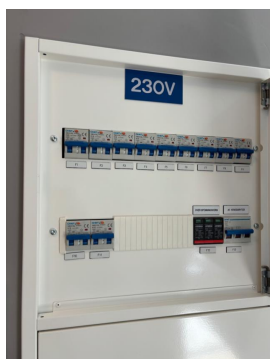
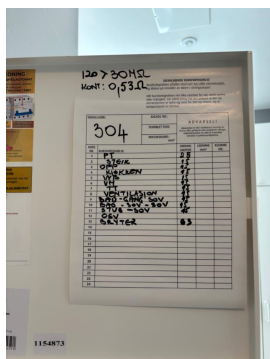
## TG 3 Elektrisk anlegg

Sikringsskap i entre. Automatsikringer.

**2021**
3. Er alle elektriske arbeider/anlegg i boligen utført av en registrert elektroinstallasjonsvirksomhet?  
**Nei Utskiftet dimmer og 2 nye stikk på kjøkken, i egenregi av eier. Bytting av dimmer ble utført av elektriker, som er i familie med eier.**

10. Er det tegn på at kabelinnføringer og hull i inntak og sikringsskap ikke er tette, så langt dette er mulig å sjekke uten å fjerne kapslinger?  
**Nei**
11. Finnes det kursfortegnelse, og er den i samsvar med antall sikringer?  
**Ja**
12. Foreta en helhetsvurdering av det elektriske anlegget, dets alder, allmenne tilstand og fare for liv og helse. Bør det elektriske anlegget ha en utvidet el-kontroll?  
**Ja Det anbefales kontroll av el-anlegget, da små arbeider er utført i egenregi.**

Kostnadsestimat: 10 000 - 50 000
