# Tilstandsrapport

Fritidsbolig

Grønnestadvegen 393, 5561 BOKN

Befaringsdato: 01.09.2025

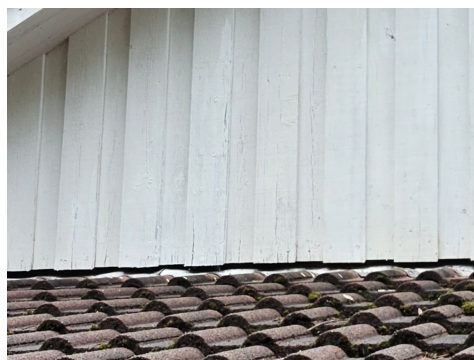
- Det er påvist spredte råteskader i bordkledningen.

Det må påregnes at stående kledning i gavler snart må byttes ut.

- Råteskadet trekledning må skiftes ut.

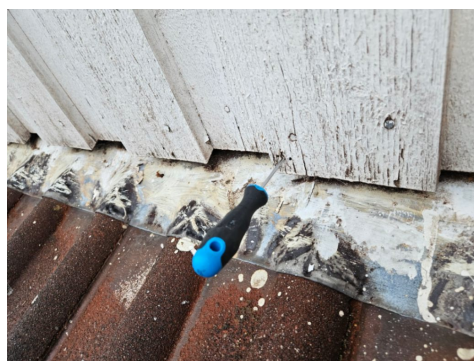
Det er påvist spredte råteskader i bordkledningen.

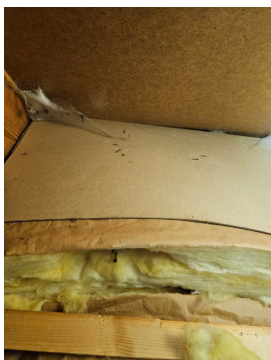
Det er begrenset/dårlig ventilering av takkonstruksjonen.

- Lufting/ventilering bør forbedres.

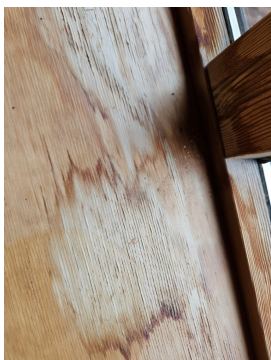
Noen fuktmerker i karm på vindu.

Overvåk tilstanden jevnlig. For å få tilstandsgrad 0 eller 1 må vinduene skiftes ut, men tidspunktet for når dette er nødvendig er vanskelig å si noe om.

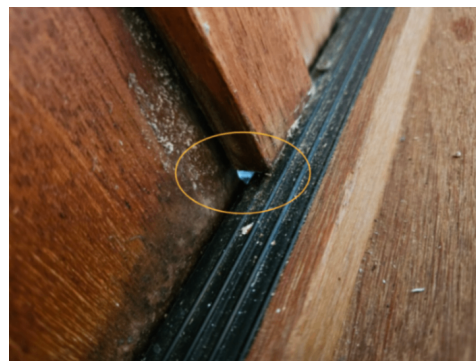
Det er påvist utetthet/åpning mellom dørblad og dørkarm. Dvs. at kald trekk kan oppstå.

- Dører må justeres.

Overvåk tilstanden jevnlig. For å få tilstandsgrad 0 eller 1 må dørene skiftes ut, men tidspunktet for når dette er nødvendig er vanskelig å si noe om.

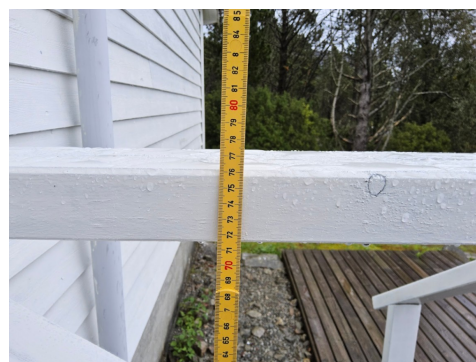
Rekkverket er for lavt i forhold til dagens krav til rekkverkshøyder.

- Rekkverkshøyde må endres for å tilfredsstille krav på byggemeldingstidspunktet.
- Åpninger i rekkverk må endres for å tilfredsstille krav på byggemeldingstidspunktet.

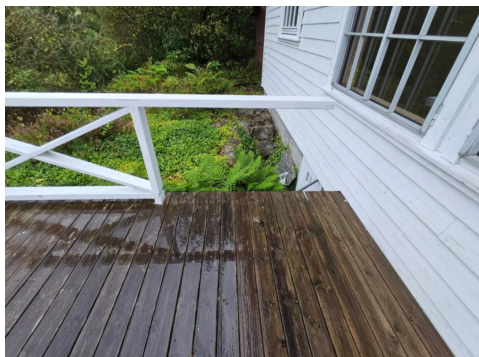
Det mangler deler av rekkverk.

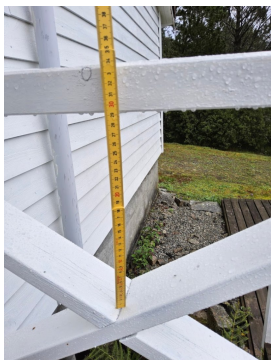
Åpninger i rekkverk er ikke i henhold til krav i dagens forskrifter.

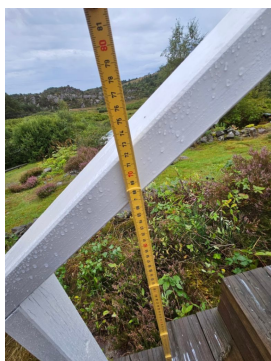
Rekkverkshøyder er under dagens forskriftskrav til rekkverk i trapper.

- Åpninger i rekkverk må endres for å tilfredsstille krav på byggemeldingstidspunktet.
- Rekkverkshøyde må endres for å tilfredsstille krav på byggemeldingstidspunktet.

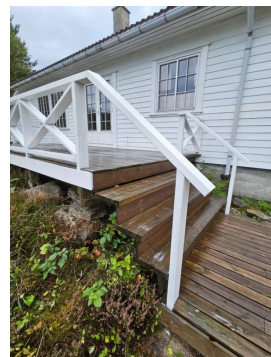
Åpninger i rekkverk er ikke i henhold til krav i dagens forskrifter.

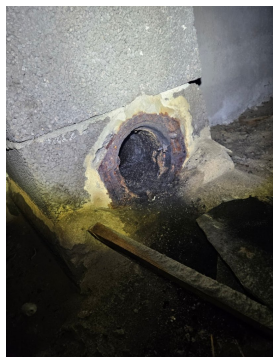
- Det er vanskelig tilkomst til feieluke.
- Feieluke er skadet.

Feieluke i krypkjeller mangler

- Påviste skader må utbedres.

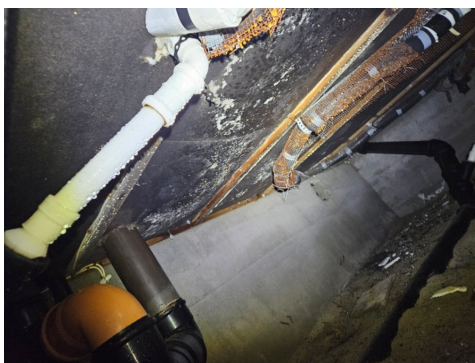
- Det er stedvis påvist fuktnivå som tilsier at konstruksjonen kan ha fuktskader.
- Det er begrenset ventilering/luftgjennomstrømning i krypkjeller.
- Det er manglende fuktsperre på bakken.
- Krypkjelleren har kondensutfordringer.

Krypkjelleren har kondensutfordringer.

- Bedre ventilering må etableres.
- Fuktsperre på bakken bør etableres.
- Tiltak mot kondensutfordringer må utføres.

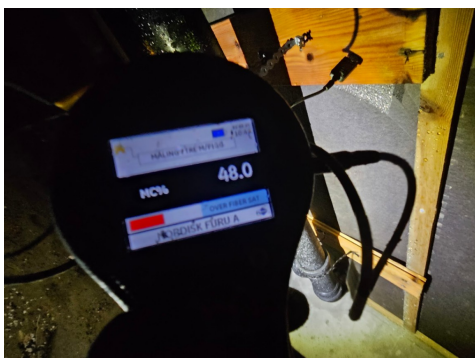
Det er påvist høy fuktighet i trevirke i krypkjeller.

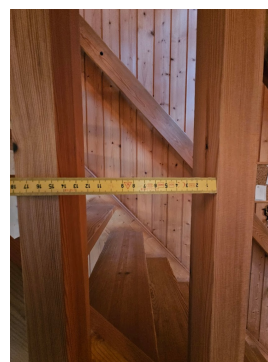
Åpninger i rekkverk er større enn dagens forskriftskrav til rekkverk i trapper.

- Det er ikke krav om utbedring av åpninger opp til dagens krav.

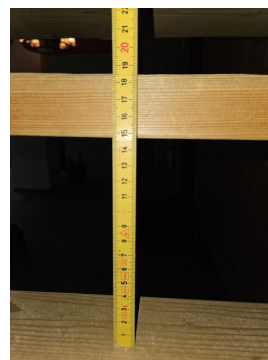
Åpninger mellom trinn i innvendig trapp er større enn dagens forskriftskrav.

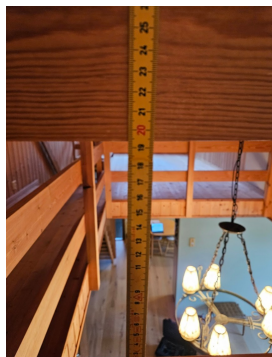
Åpninger i rekkverk er større enn dagens forskriftskrav til rekkverk.

Åpninger er såpass store at det ut ifra sikkerhetsmessige forhold anbefales å lage mindre åpninger.

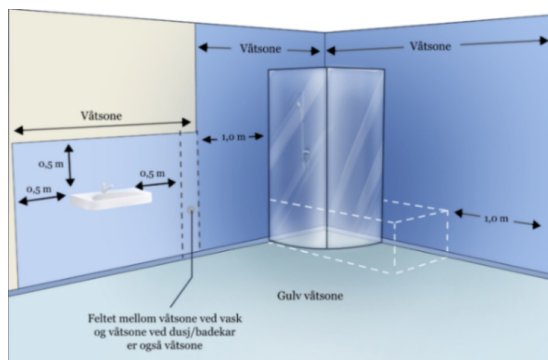
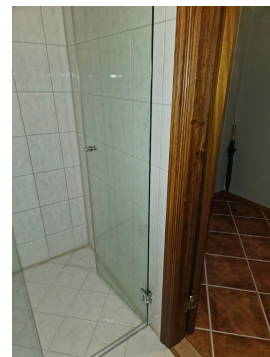
Det er vindu/dør med ikke fuktbestandige materialer i våtsonen (ved vask, dusj, badekar, osv.), løsningen eller byggematerialet er uegnet.

- Uegnede materialer må fuktbeskyttes/utskiftes.

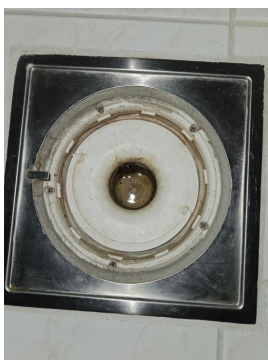
Synlig flik av membran ved klemring i sluk

- Det er viktig å merke seg at levetiden til en membran varierer basert på kvalitet, installasjon og bruk. Eldre membraner kan bli sprø og sprekke opp, noe som fører til at de mister sin vanntettende funksjon. Dette kan resultere i vannlekkasjer gjennom vegger og gulv og fuktskader.

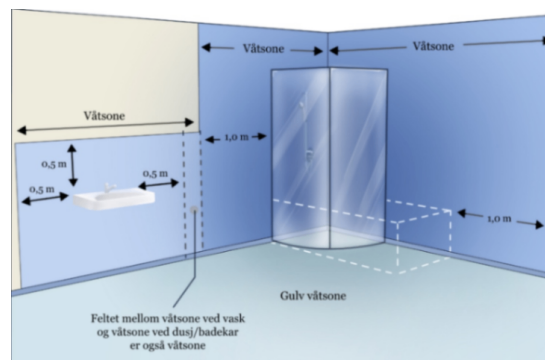
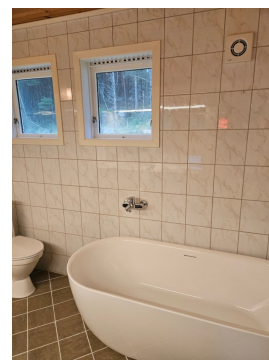
Det er vindu/dør med ikke fuktbestandige materialer i våtsonen (ved vask, dusj, badekar, osv.), løsningen eller byggematerialet er uegnet.

- Uegnede materialer må fuktbeskyttes/utskiftes.

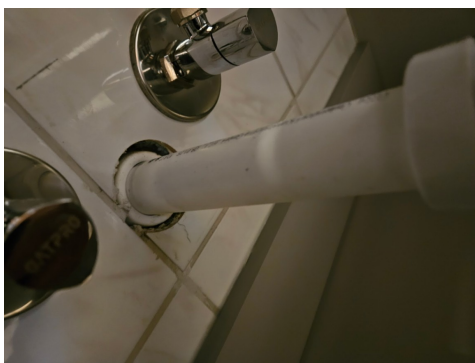
Det er påvist mangelfull/feil utførelse rundt rørgjennomføringer e.l. som gir fare for fukt i konstruksjonen i våtsone.

- Løsningen/utførelsen rundt rørgjennomføringer gir fare for fukt inn i konstruksjoner.

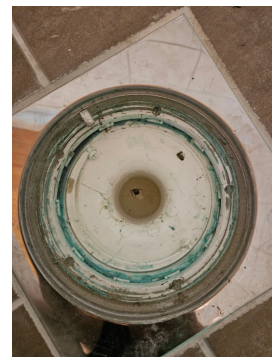
Synlig flik av membran ved klemring i sluk.

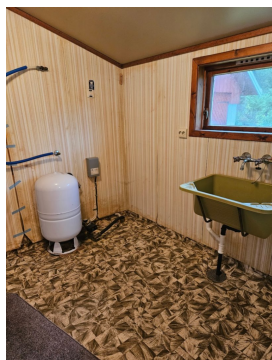
Direktoratet for Byggkvalitet (DiBK) har i sin veiledning av 26.9.2022 skrevet: Bygningsdeler på bad og vaskerom må i tillegg til å få tilstandsgrad opp mot kravene som gjaldt da de ble bygget, også kontrolleres mot dagens krav, på bakgrunn av at bruken av slike rom har endret seg vesentlig opp gjennom årene. Dersom det foreligger et avvik som tilsier at våtrommet ikke oppfyller dagens regelverk om tettesjikt og sluk, enten på grunn av materialvalg, alder, avvik fra regelverk, preaksepterte ytelser, faktiske skader eller funn av fukt også videre, vil det være et foreliggende avvik som krever utbedring «innen kort tid» og skal gis TG3. Et våtrom som ikke oppfyller funksjonskrav om tettesjikt og sluk i dagens tekniske forskrift skal gis TG3."

Våtrommet må oppgraderes for å tåle normal bruk etter dagens krav.

- Våtrommet må totalrenoveres. Alle forhold med tettesjikt, våtsone, sluk m.m. må dokumenteres.

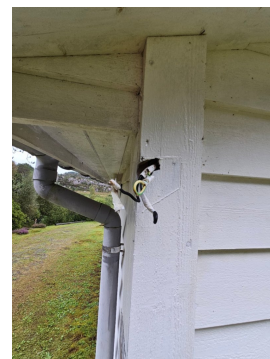
Usikret ledninger
