# Tilstandsrapport

Firemannsbolig

Frankendalsveien 13 F, 3258 LARVIK

Befaringsdato: 09.12.2024

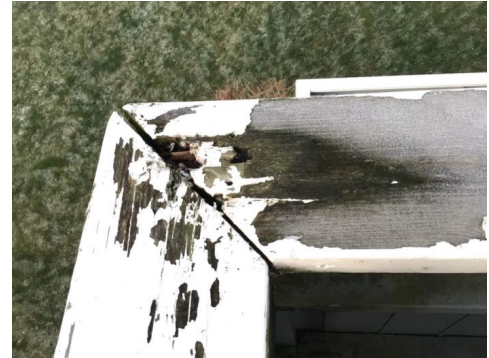
- Rekkverket er for lavt i forhold til dagens krav til rekkverkshøyder.
- Det er påvist andre avvik:

råte

Fjerne håndløper med råte og erstatte med ny håndløper

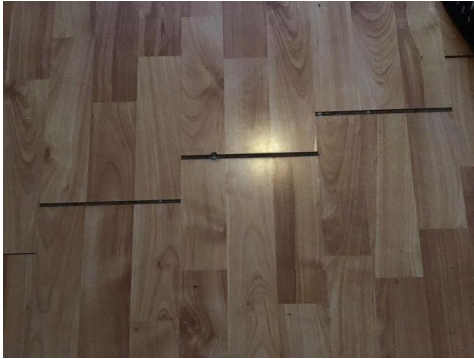
Sprekker/åpninger mellom laminatskjøter på gulv (soverom)

Sprekker/åpninger laminatskjøter

- Det må foretas tiltak for å lukke avviket.

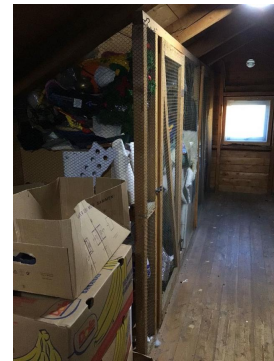
Det er bod på loft som tilhører leilighet. Den er ikke med i arealoppsett pga. lav takhøyde. Det settes ingen TG på dette.

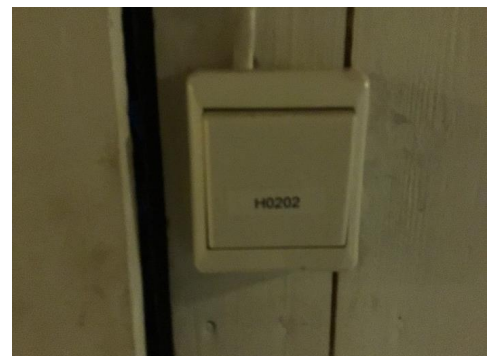
Det er boder på ca. 6 m<sup>2</sup> og 4 m<sup>2</sup> i kjeller som tilhører leilighet. De er merket med nr H0202. Det settes ingen TG på dette.

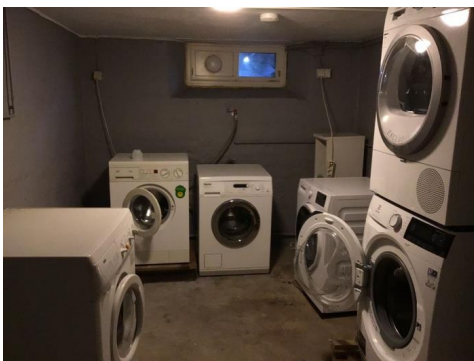
Felles vaskerom i kjeller. Det settes ingen TG på dette.

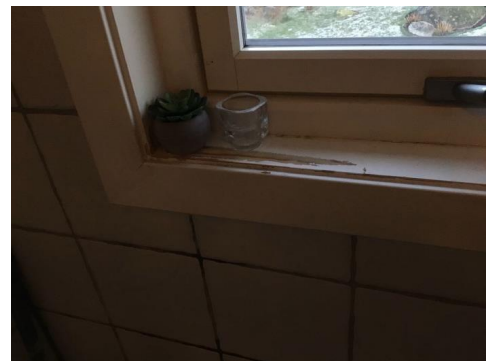
- Det er vindu/dør med ikke fuktbestandige materialer i våtsonen (ved vask, dusj, badekar, osv.), løsningen eller byggematerialet er uegnet
- Det er påvist andre avvik:

Vindu i dusj

- Uegnede materialer må fuktbeskyttes/utskiftes.
- Det må foretas tiltak for å lukke avviket.

Det bør påregnes oppussing på sikt pga. TG.

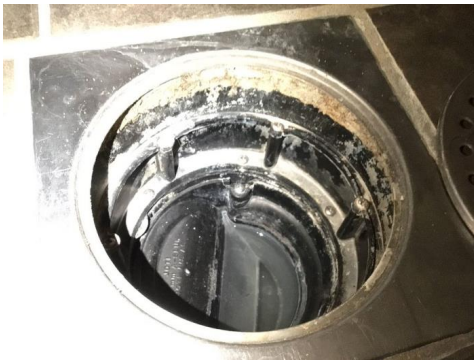
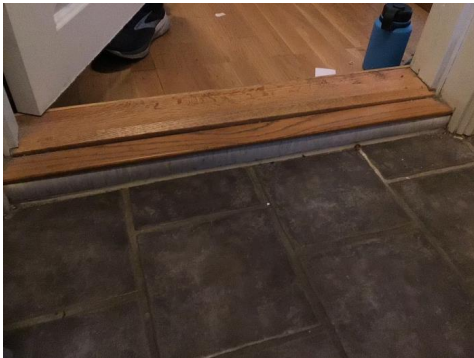
- Det er mulighet for at det kan forekomme vannlekkasje på våtrommet hvor vann ikke vil gå til sluk.
- Det er påvist avvik i fallforhold til sluk i forhold til krav i forskrift på byggetidspunktet.

Belegg v/dør

- Overvåk tilstanden jevnlig. For å få tilstandsgrad 0 eller 1 må slukløsningen skiftes ut og sannsynligvis må også membransjiktet skiftes/utbedres. Det er imidlertid vanskelig å si noe om tidspunktet for når dette er nødvendig.

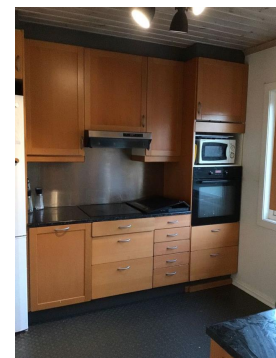
- Det er påvist skader på overflater/kjøkkeninnredning utover normal slitasjegrad.

- Det må påregnes lokal utbedring/utskiftning.

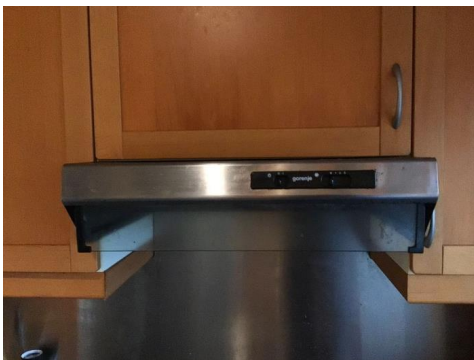
- Det er påvist andre avvik:

- Det må foretas tiltak for å lukke avviket.

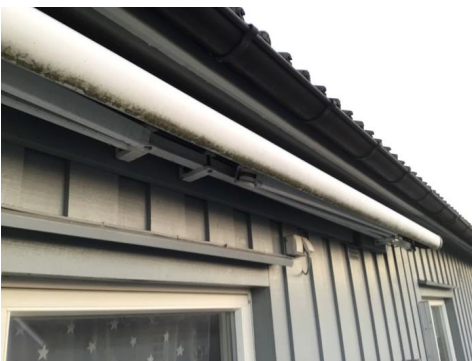
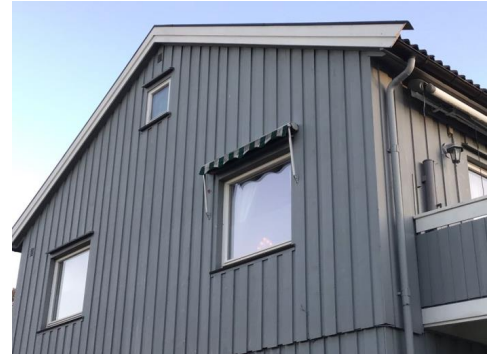
Det er montert utvendige manuell og elektrisk markise på fasader.

- Det er påvist andre avvik:

- Det må foretas tiltak for å lukke avviket.
