Tilstandsrapport

📍 Killingvegen 2, 4270 ÅKREHAMN

Befaringsdato: 23.03.2026

Enebolig - Byggeår: 1979

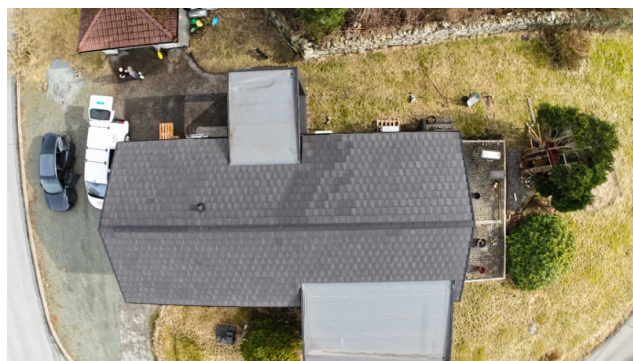
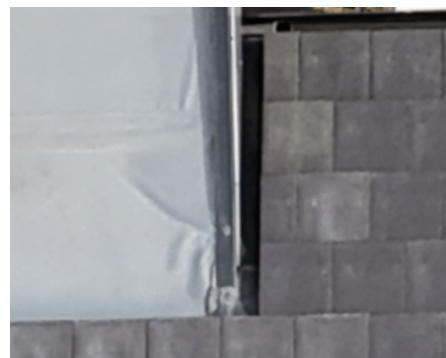
Folie har stedvis mindre pløser og det er ikke montert overløp på mindre tak.

Konsekvensen av flatt tak med kun én sluk og uten overløp er økt risiko for vannopphopning ved tett eller underdimensjonert sluk. Dette kan medføre betydelig belastning på takkonstruksjonen og i verste fall føre til lekkasjer eller konstruksjonsskader. Manglende overløp gir ingen sikkerhetsmargin ved svikt i avrenningen, noe som øker faren for vanninntrenging og følgeskader i bygningen.

Bilde av mindre pløser.

- Det må foretas tiltak for å lukke avviket.

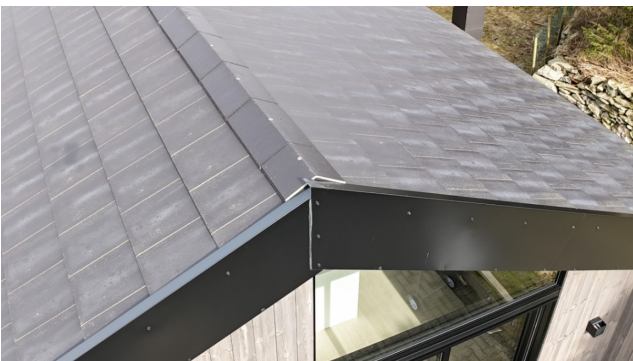
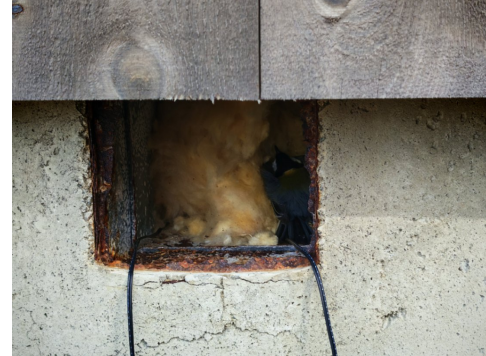
Det er rustet i stykker eldre friskluftsventiler i kjeller.

Nyere beslag på tak ser ikke ut til å danne fullstendig komplett tett "regnskjerm"

Manglende/tettet friskluftsventil.

- En ikke-fagmessig utførelse vil sannsynligvis kreve hyppigere reparasjoner og vedlikehold. Regelmessig vedlikehold og inspeksjon er også viktige tiltak for å sikre at disse systemene fungerer effektivt over tid.

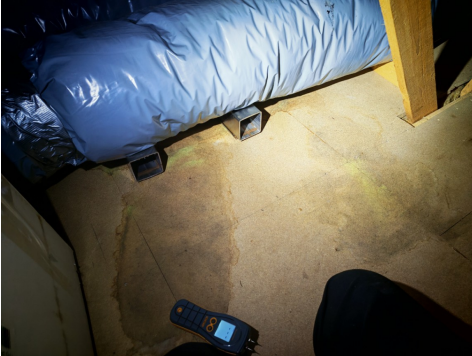
Kaldtloftet er kontrollert uten negative anmerkninger, sett bort på en fuktskjold under lufting av avløp som oppsto ved montering av takhatt.

Nevnte fukt skjold som eier oppsto ved montering av takhatt.

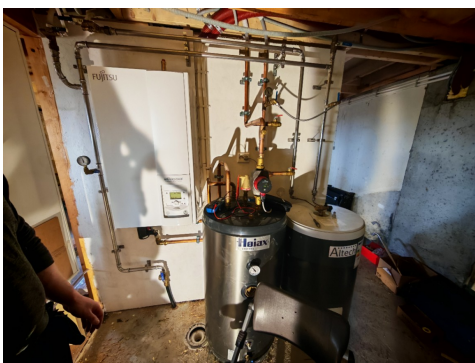
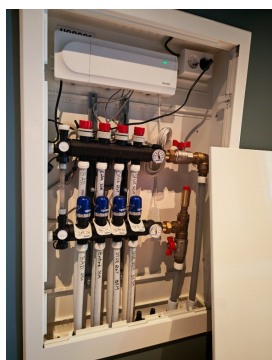
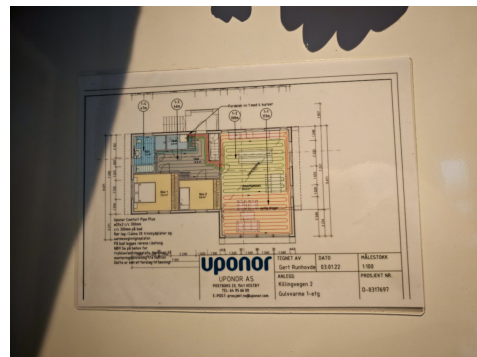
Anlegget ser bra ut, med drenering til sluk og skikkelig merking.

Utstrekning av vannbåren varme.

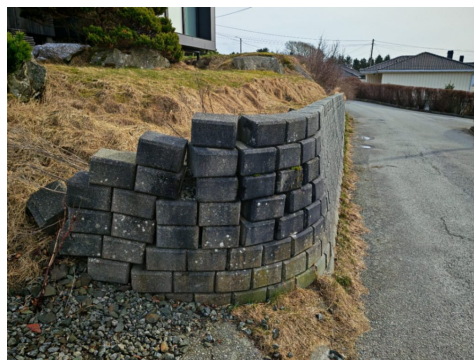
- Det er påvist mindre sprekker og/eller skjevheter i muren.

Selv om muren er gammel og stått i flere år, må det utføres vedlikehold og utbedringer for å sikre at muren kan opprettholde sin funksjon videre. Konsekvensene av at en mur raser kan bli alvorlige.

Manglende rekkverk/sikring medfører økt risiko for fallskader.

- Rekkverk må monteres på balkong eller terrasse for å lukke avviket.
- Rekkverk/annen sikring på forstøtningsmur må settes opp/utbedres.
- Rekkverk for utvendige trapper må monteres for å lukke avviket.
