Tilstandsrapport

📍 Grefsenveien 6 A, 0482 OSLO

gnr. 223, bnr. 10

3-ROMS LEILIGHET I 3. ETASJE MED BALKONG

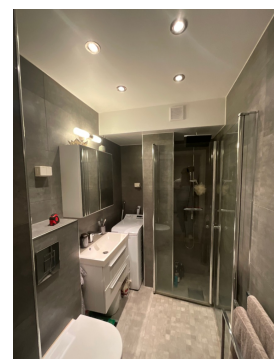
4 ETASJE > BAD

Plastsluk med synlig membran og klemring.

Merk at sluk må renses jevning for å unngå lukt og tett sluk, samt for å forleng slukets levetid.

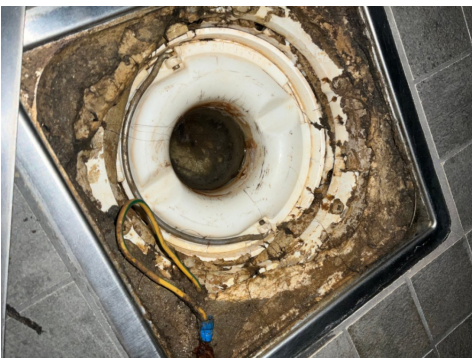
4 ETASJE > BAD

TG 1 Sanitærutstyr og innredning

Det ble rutinemessig søkt etter fukt på typisk fuktutsatte steder (på innredning) med fuktindikator (Protimeter SM) på befaringen og det var ingen indikasjoner på fukt på befaringstidspunktet.

Ingen avvik registrert utover normal, forventet bruksslitasje. Tilstandsgrad er satt ut fra helhetlig vurdering av rommet og innredning.

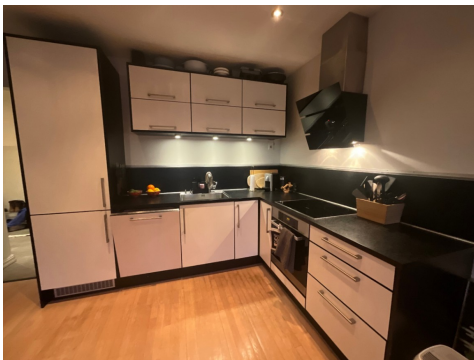
4 ETASJE > STUE/KJØKKEN

TG 2 Avtrekk
