# Tilstandsrapport

Fritidsbolig

Saukollvegen 41, 2960 RØN

Befaringsdato: 29.07.2025

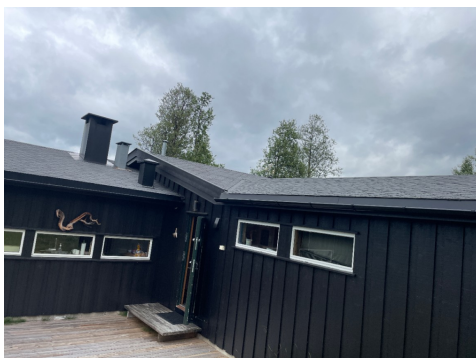
Stedvis synlig mose og slitasje.

- Tidspunkt for utskiftning av takteking nærmer seg.
- Overvåk tilstanden jevnlig. For å få tilstandsgrad 0 eller 1 må tekkingen skiftes ut, men tidspunktet for når dette er nødvendig er vanskelig å si noe om.

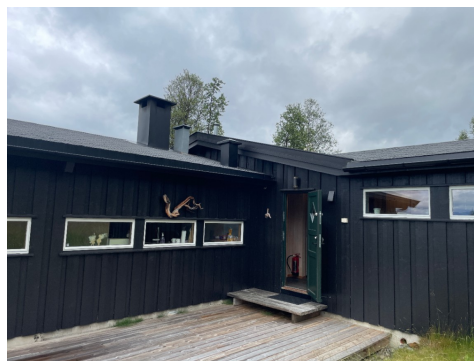
- Det mangler tilfredsstillende adkomst til pipe for feier.
- Det er påvist andre avvik:

Mangler stigetrinn til pipe.

- Stigetrinn for feier må monteres.
- Andre tiltak:

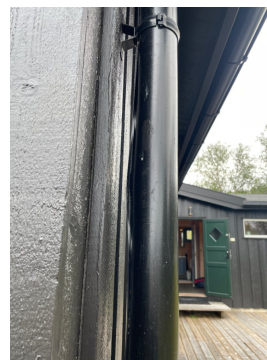
Det er registrert frostsprengte nedløp.

Eksempel på frostsprengt nedløp.

Tetting rundt ventilasjonshette på kjøkken må undersøkes nærmere. Umiddelbare tiltak er ikke nødvendig på frostsprengte nedløp, men de må holdes under oppsikt, og tiltak må vurderes om tilstanden forverres.

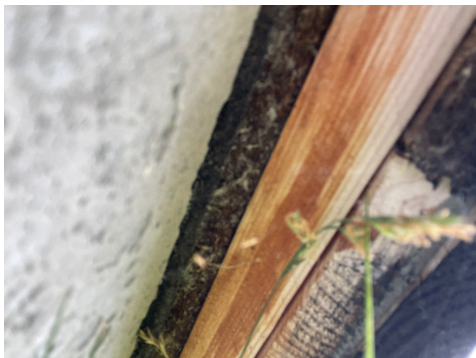
- Uten tilstrekkelig lufting bak bordkledningen kan fuktighet som trenger inn bak bordene eller gjennom veggene innenfra ikke tørke opp. Dette skaper ideelle forhold for råtesopp og muggvekst.
- Lokal utbedring/utskiftning bør utføres.
- Det bør foretas tiltak for å bedre lufting av kledningen.

Manglende lufting på tilbygg fra 2002

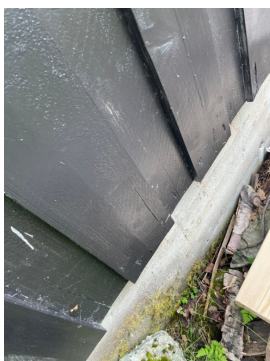
Eksempel på værslitt/oppsprukket trekledning.

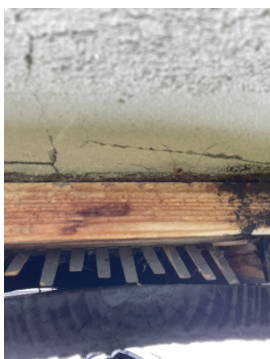
Lufting er ok på tilbygg fra 2011.

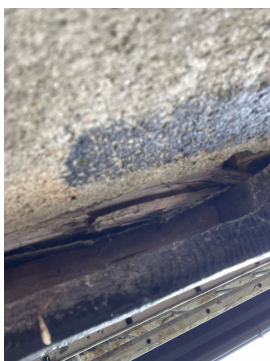
Manglende lufting på kledning fra byggeår

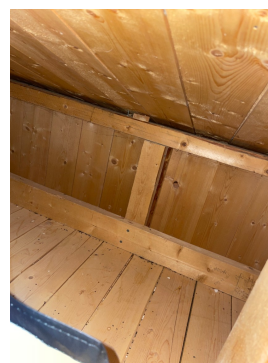
- Det er begrenset/dårlig ventilering av takkonstruksjonen.
- Det er påvist avvik rundt gjennomføringer i takflaten.
- Det er registrert symptom på aktivitet fra skadedyr.

Ekskrementer fra mus,

- Det må foretas tiltak for å lukke avviket.
- Lufting/ventilering bør forbedres.

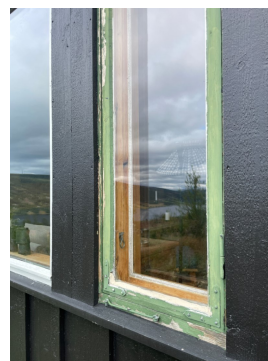
- Det er påvist avvik rundt innsettingsdetaljer.
- Det er påvist noen glassruter som er punktert eller sprukne.
- Det er påvist tegn på innvendig kondensering av enkelte vindusglass.
- Karmene i vinduer er slitte og det er sprekker i trevirket.

Værslitte karmen og løs kitt

- Det bør gjøres tiltak for å bedre ventilering av rommet.
- Det må påregnes noe vedlikehold og at enkelte vinduer må skiftes ut.

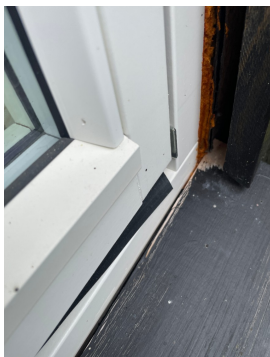
Ufaglig avslutning på vannbrett.

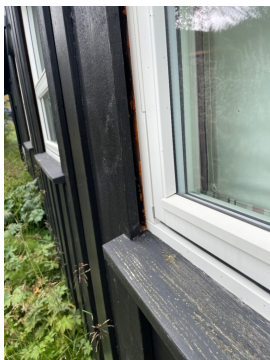
Ufaglig avslutning overgang yttervegg/vinduskarmer

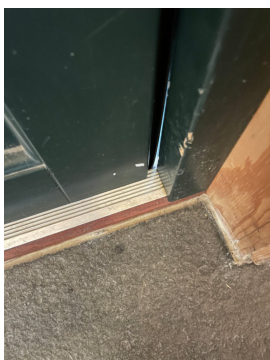
- Det er påvist utetthet/åpning mellom dørblad og dørkarm. Dvs. at kald trekk kan oppstå.
- Karmene i dører er værslitte utvendig og det er sprekker i trevirket.

Synlig lysåpning mellom karm og pakning.

- Det må foretas lokal utbedring.
- Dører må justeres.

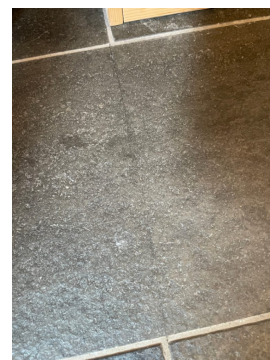
Stedvis hakk og sår i furugulv utover normal slitasje. Det er sprekker i flisfuger og registrert en sprukket flis.

Sprukket flis

- Andre tiltak:
- Gjennomføre ytterligere undersøkelser og foreta utbedring av skade.

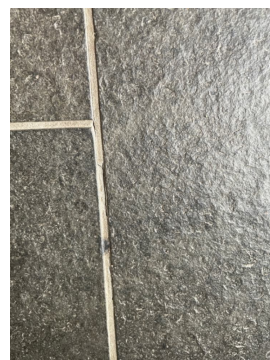
Riss i fuger

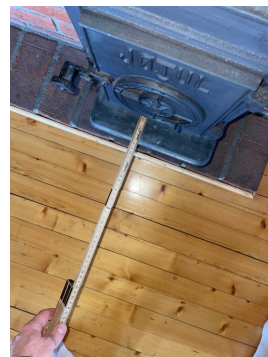
- Det er påvist brennbart materiale nærmere enn 300 mm fra sotluke/feieluke.
- Ildfast plate mangler på gulvet under/foran ildstedet.
- Det er påvist andre avvik:

Ildfast plate mangler foran illegg på vedovn

- Det må monteres ildfast plate under/foran ildsted.
- Det må foretas tiltak for å lukke avviket.

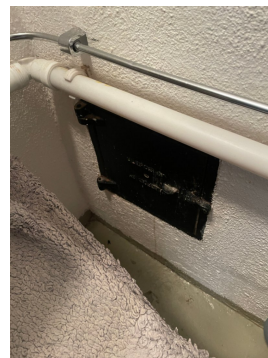
Det er registrert fuktmerker rundt pipegjennomføring i tak. Se Avvik/tiltak under kontrollpunkt 'Takkonstruksjon/loft'  
Avløpsrør fra vaskemaskin ligger for nærmere sotluke.

Avløpsrør ligger for nærmere sotluke.

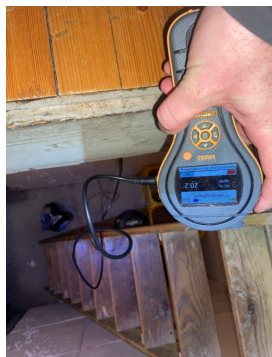
- Det er høy luftfuktighet i kjelleren med stor fare for en skadeutvikling
- Det er påvist andre avvik:
- Det er plastisolasjon som ikke er dekket av brannhemmende materiale i henhold til krav.

Det er konstatert høyt fuktnivå i treverk.

Det måles høy fuktighet i treverk med fare for ytterligere skadeutvikling.

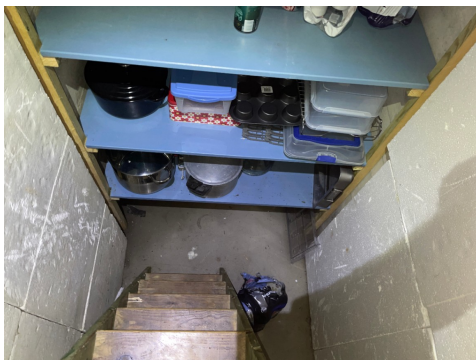
Ekskrementer fra mus på hyller og utildekket plastisolasjon.

Det må gjøres tiltak mot skadedyr.

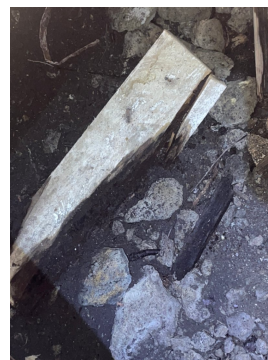
- Det er stedvis påvist fuktnivå som tilsier at konstruksjonen kan ha fuktskader.
- Det er begrenset ventilering/luftgjennomstrømning i krypkjeller.
- Det er manglende fuktsperre på bakken.
- Det er påvist andre avvik:
- Det er påvist synlig vann i krypkjeller eller synlige tegn på innsig av vann i krypkjeller.
- Det er registrert symptom på aktivitet fra skadedyr.
- Organiske materialer lagret i krypkjeller er råteskadet.

Det er stedvis synlige skader på stubbeloft, synlig mugg og isolasjon som holder på å dette ned.

Synlige råteskader i treverk.

- Ytterligere undersøkelser må foretas for å få kartlagt tilstanden og omfanget på eventuelle skader.
- Konstruksjonene må sikres mot råte, sopp og skadedyr.
- Det må foretas tiltak for å lukke avviket.
- Fuktsperre på bakken bør etableres.
- Bedre ventilering må etableres.

- Alt av organiske materialer må fjernes.

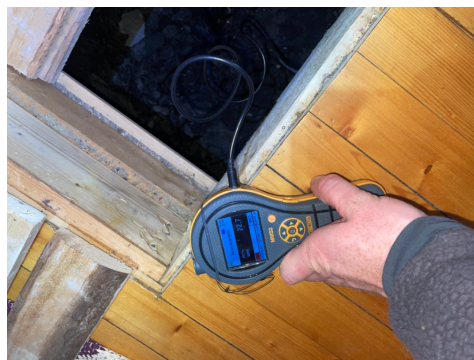
Det måles høyt fuktnivå i treverk med fare for ytterligere skadepotensiale.

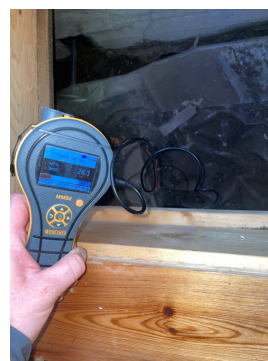
Det måles høyt fuktnivå i treverk med fare for ytterligere skadepotensiale.

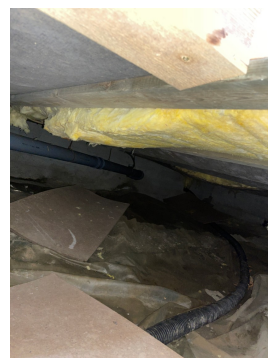
Skader i stubbeloft.

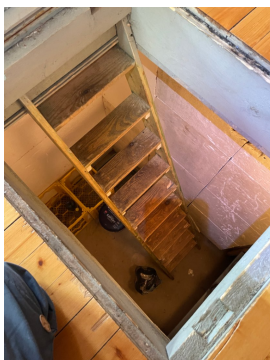
Trapp ned til matbod.

- Åpninger mellom trinn i innvendig trapp er større enn dagens forskriftskrav.
- Det mangler håndløper på vegg i trappeløpet.
- Det er påvist andre avvik:

Kjøper må ut fra bruk av kjellerrom og personsikkerhet vurdere om sikringstiltak må iverksettes og eventuelle hvilke tiltak dette skal være. Bygningssakkyndig har ikke vurdert om reglene for personsikkerhet i prosjekteringsfasen er overholdt. Dette er det prosjekterende som er ansvarlig for.

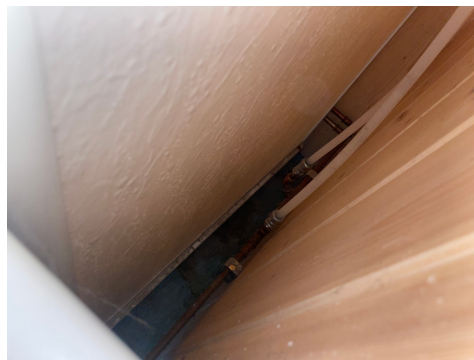
Trepanel på vegg bak dusjkabinett.

- Uegnete materialer må fuktbeskyttes/utskiftes.

Kostnadsestimat satt for etablering av et lokalt tettesjikt på veggene i våtsoner til dusj og servant. Kostnadsestimat er ikke satt for en fullstendig oppgradering av våtrommet jmf. dagens regelverk.

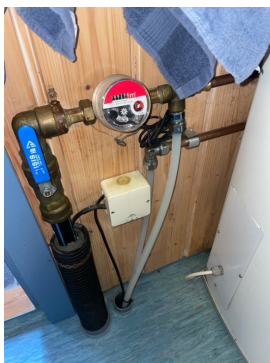
- Det er påvist at høydeforskjell fra topp slukrist til gulv/synlig topp membran ved dørterskel er mindre enn 25 mm.
- Det er påvist avvik i fallforhold til sluk i forhold til krav i forskrift på byggetidspunktet.

- Til tross for avviket i fall/høydeforskjell til sluk, vil gulvet fortsatt kunne lede vann mot sluket, men med redusert effektivitet. Dette kan potensielt øke risikoen for vannansamling i enkelte områder av badet.
- Påviste avvik må utbedres, gulvet må bygges med riktig fall.

Motfall registrert mot røroppstikk/bereder.

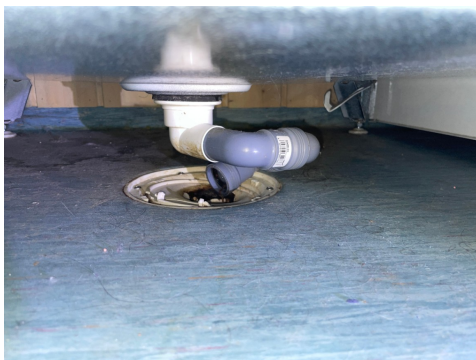
Sluk under dusjkabinett.

- Overvåk tilstanden jevnlig. For å få tilstandsgrad 0 eller 1 må tettesjiktet skiftes ut, men tidspunktet for når dette er nødvendig er vanskelig å si noe om.
- Det er viktig å merke seg at levetiden til en membran varierer basert på kvalitet, installasjon og bruk. Eldre membraner kan bli sprø og sprekke opp, noe som fører til at de mister sin vanntettende funksjon. Dette kan resultere i vannlekkasjer gjennom vegger og gulv og fuktskader.

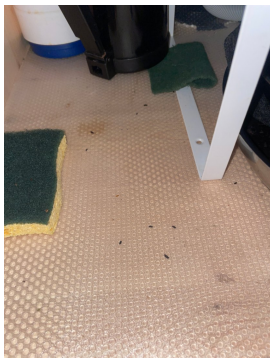
Ekskrementer fra mus i skap.

- Det må foretas tiltak for å lukke avviket.

Det må gjøres tiltak mot skadedyr.

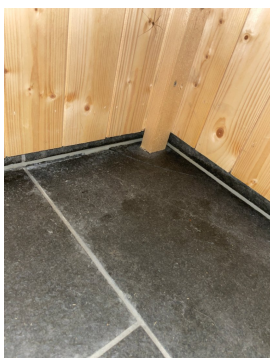
Det er registrert sprekk i fug mellom gulv og sokkelflis, samt sprukket flis i ett hjørne.

Skade i flis

Det bør gjøres lokal utbedring.

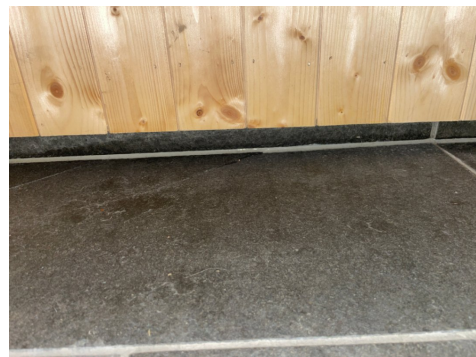
Sprekk i fug
