Om Saukollvegen 41

Tilstandsrapport

Befaringsdato: 29.07.2025

Rapportdato: 06.08.2025

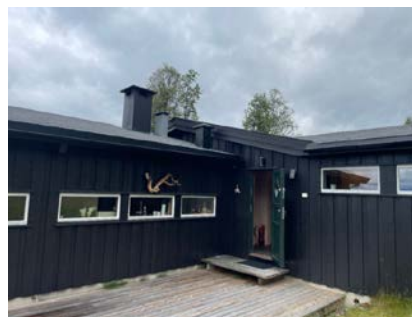
- Det mangler tilfredsstillende adkomst til pipe for feier.
- Det er påvist andre avvik:

Mangler stigetrinn til pipe.

- Stigetrinn for feier må monteres.
- Andre tiltak:

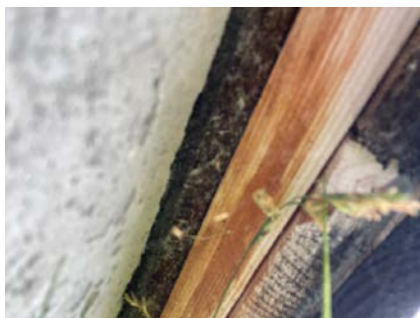
- Uten tilstrekkelig lufting bak bordkledningen kan fuktighet som trenger inn bak bordene eller gjennom veggen innenfra ikke tørke opp. Dette skaper ideelle forhold for råtesopp og muggvekst.
- Lokal utbedring/utskiftning bør utføres.
- Det bør foretas tiltak for å bedre lufting av kledningen

Manglende lufting på tilbygg fra 2002

- Uten tilstrekkelig lufting bak bordkledningen kan fuktighet som trenger inn bak bordene eller gjennom veggen innenfra ikke tørke opp. Dette skaper ideelle forhold for råtesopp og muggvekst.
- Lokal utbedring/utskiftning bør utføres.
- Det bør foretas tiltak for å bedre lufting av kledningen.

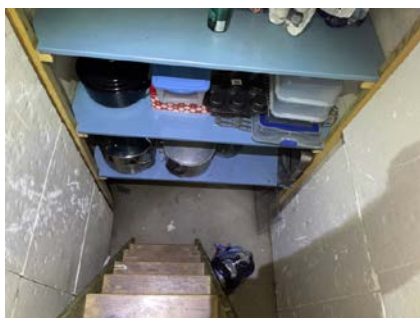
- Det er plastisolasjon som ikke er dekket av brannhemmende materiale i henhold til krav. Det er konstatert høyt fuktnivå i treverk. Det er registrert ekskrementer fra mus i rommet.

Det måles høy fuktighet i treverk med fare for ytterligere skadeutvikling.

Ekskrementer fra mus på hyller og utildekket plastisolasjon.

- Det må gjennomføres ytterligere undersøkelser. Lokal utbedring med tildekking av plastisolasjon med brannhemmende materielle. Det må gjøres tiltak mot skadedyr.

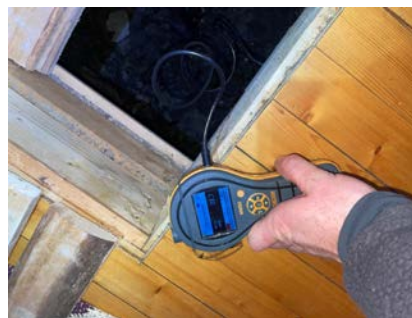
Synlige råteskader i treverk.

Det måles høyt fuktnivå i treverk med fare for ytterligere skadepotensiale.

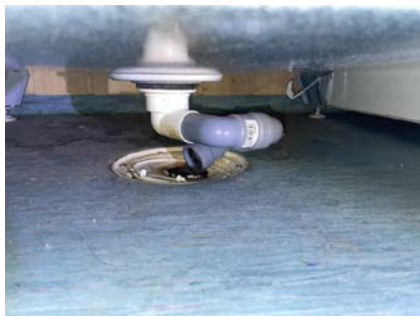
ETASJE > BAD

Sluk under dusjkabinett.

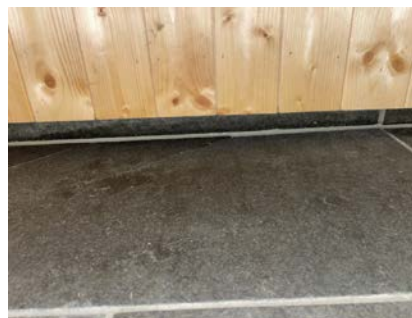
ETASJE > BADSTUE

Skade i flis

Sprekk i fug
