Tilstandsrapport

Boligbygg med flere boenheter

Lilleveien 10, 1870 ØRJE

Befaringsdato: 14.11.2024

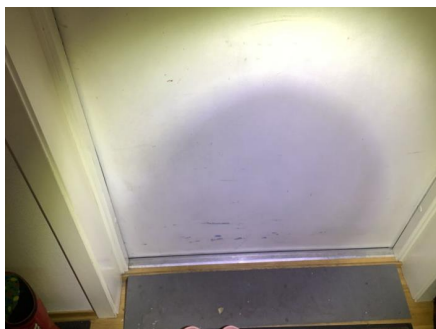
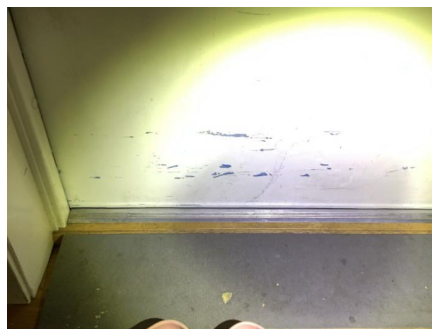
TG 1 Dører

Bygningen har malt hovedytterdør, malt balkongdør i tre og to skyvebalkongdører i malt tre.

Hoveddør har behov for ny maling.

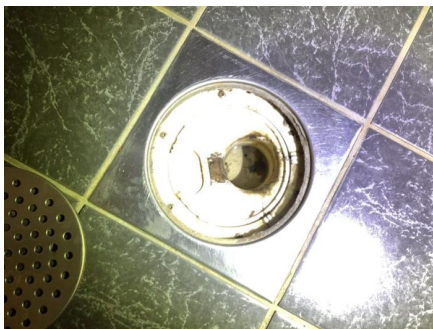
TG 2 Sluk, membran og tettesjikt

Det er plastsluk og membran med ukjent utførelse. Det dusjes direkte på vegger og gulv. Direkte vannbelastning på vegger og gulv kan på generelt grunnlag gi økt risiko for fukt i bakenforliggende/tilstøtende konstruksjoner.

- Mer enn halvparten av forventet brukstid er passert på membranløsningen.
- Mer enn halvparten av forventet brukstid er passert på slukløsningen.

- Overvåk tilstanden jevnlig. For å få tilstandsgrad 0 eller 1 må tettesjiktet skiftes ut, men tidspunktet for når dette er nødvendig er vanskelig å si noe om.

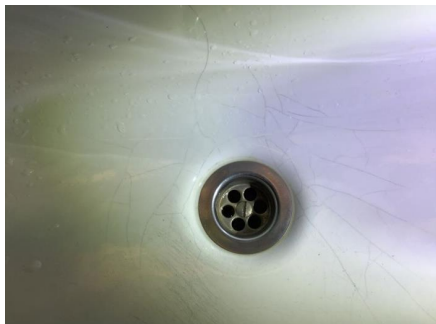
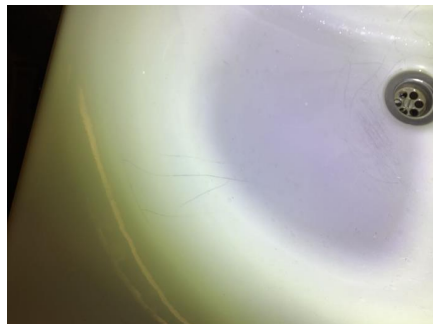
TG 2 Sanitærutstyr og innredning

Rommet har innredning med nedfelt servant, toalett, dusjvegger/hjørne og opplegg for vaskemaskin.

Sprekker i servant.

Lokal utbedring.

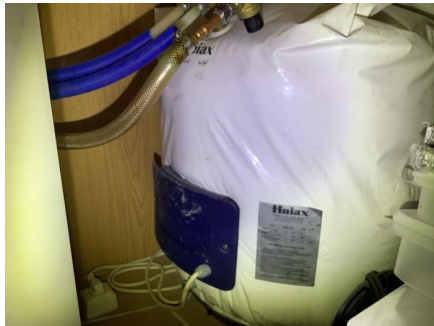
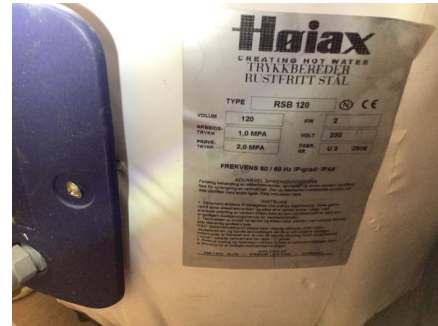
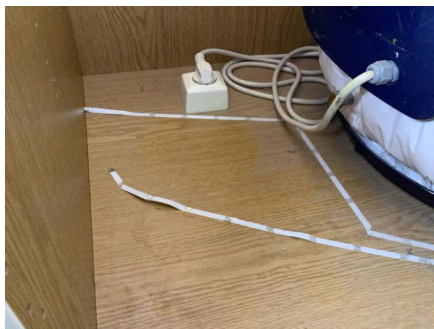
ⓘ TG 2 Varmtvannstank

Varmtvannstanken er på ca. 120 liter.

- Det er ikke påvist tilfredsstillende el-tilkobling av varmtvannstank iht. gjeldende forskrift.

- Det bør etableres tilfredsstillende el-tilkobling etter gjeldende forskrift.

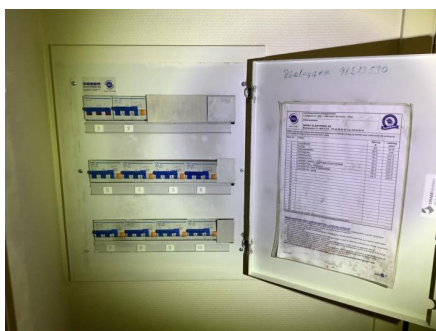
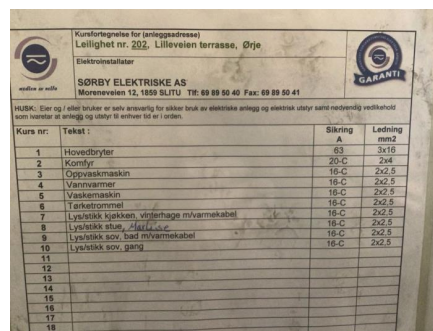
Elektrisk anlegg med 63 AHS og diverse kurser med automatsikringer.

12. Foreta en helhetsvurdering av det elektriske anlegget, dets alder, allmenne tilstand og fare for liv og helse. Bør det elektriske anlegget ha en utvidet el-kontroll?
Ja Det er ikke foretatt kontroll av det elektriske anlegget i løpet av de siste 5 årene. Det anbefales på generelt grunnlag en gjennomgang av en registrert elektroinstallasjonsvirksomhet.
