# Tilstandsrapport

Enebolig

Hornåsengveien 80, 1940 BJØRKELANGEN

Befaringsdato: 29.08.2025

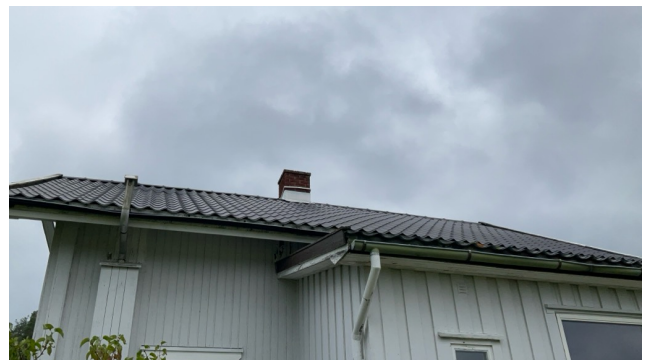
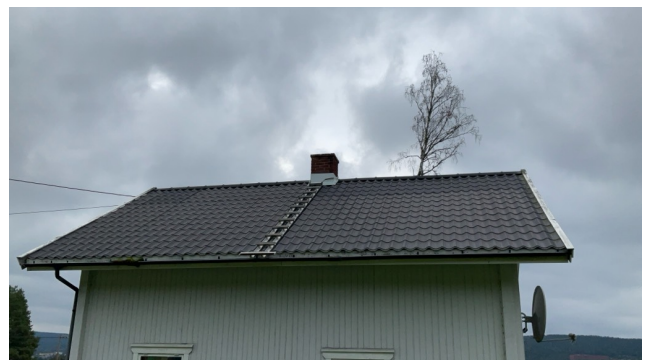
- Det mangler snøfangere på hele eller deler av taket, men det var ikke krav om dette på byggemeldingstidspunktet.
- Mer enn halvparten av forventet brukstid er passert på renner/nedløp/beslag.
- Det er store deformasjoner i renner og nedløp.
- Takrenner har punktvis lekkasjer.

Det bør monteres snøfangere.

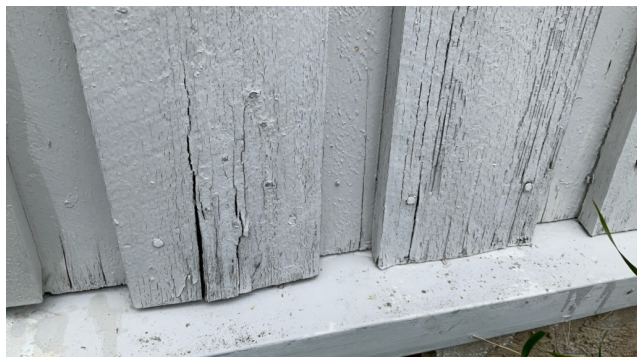
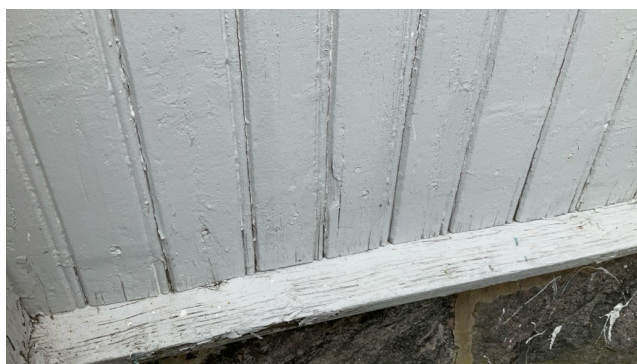
- Det er ingen eller liten lufting i nedre kant av kledning mot grunnmur.
- Det er påvist spredte råteskader i bordkledningen.
- Det er værslitt/oppsprukket trevirke/trepaneler.

- Råteskadet trekledning må skiftes ut.
- Lokal utbedring/utskiftning bør utføres.
- Det bør foretas tiltak for å bedre lufting av kledningen.

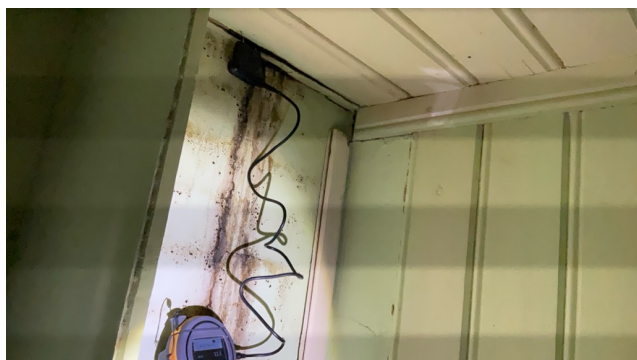
## ! TG 2 Takkonstruksjon/Loft

- Det er påvist fuktskjolder/skader i takkonstruksjonen.
- Hele takkonstruksjonen er gjenbygget. Det er ingen mulighet til vurdering utover alder og observasjoner fra underliggende etg.

Det er fuktskjolder/fuktmerker ved pipen i 2. etasje. Det ble gjort fuktmålinger med måleinstrument Protimeter MMS i treverket ved pipen og det ble ikke påvist fuktighet der på befaringsdagen.

- Det må gjøres nærmere undersøkelser.

Det bør lages tilgang til loftet og det bør gjøres nærmere undersøkelser.

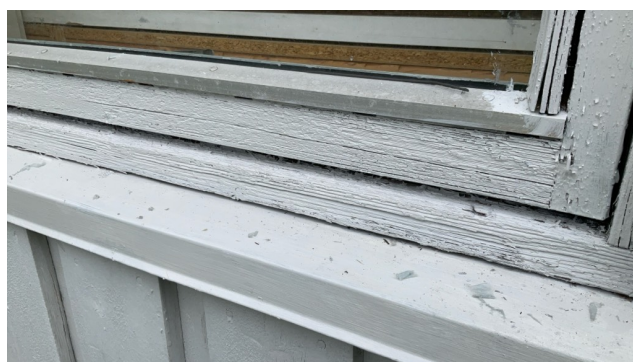
## ! TG 2 Vinduer

- Det er påvist at enkelte vinduer er vanskelig å åpne/lukke.
- Det er påvist noen glassruter som er punktert eller sprukne.
- Karmene i vinduer er slitte og det er sprekker i treverket.

- Vinduer med punkterte/sprukne glass må påregnes skiftes ut, enten hele vinduet eller kun selve glassene.
- Det må påregnes noe vedlikehold og at enkelte vinduer må skiftes ut.

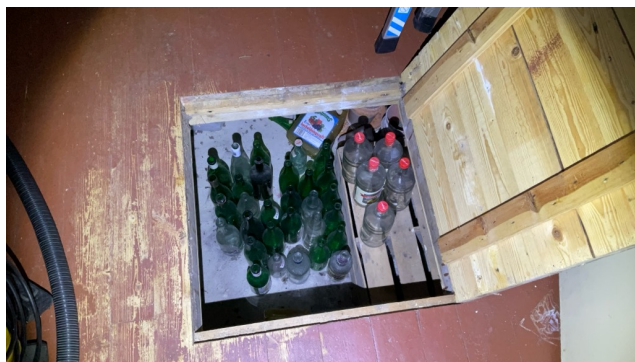
### ! TG 2 Rom Under Terreng

- Det er påvist indikasjoner på noe fuktgjennomtrenging i kjellergulv.
- Det er påvist indikasjoner på noe fuktgjennomtrenging inn i kjellermur.

Med overflatesøk med fuktindikator Protimeter MMS ble det påvist forhøyede fuktverdier.

- Det påviste fuktnivå gir grunn til å overvåke konstruksjonen jevnlig for å se utvikling over tid, og eventuelt foreta tiltak for å unngå fuktskader.

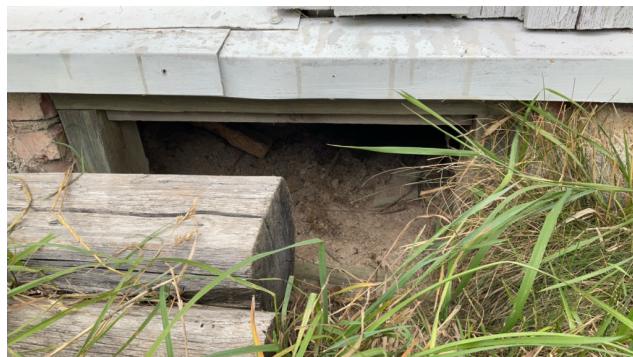
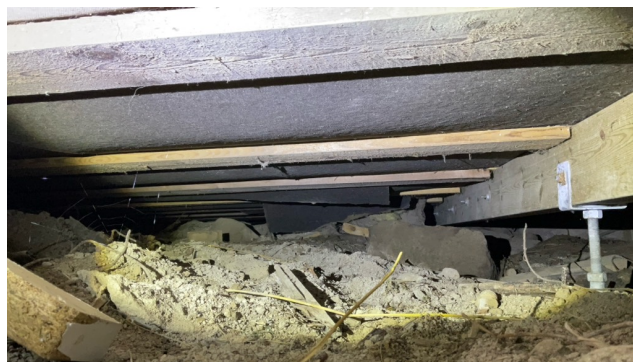
## ! TG 2 Kryp Kjeller

- Det er ikke adkomst til krypkjelleren og den er ikke undersøkt innvendig. Kryp Kjeller regnes for å være en risikokonstruksjon som er utsatt for fukt- og råteskader i bunnsvill, trebjelkelaget og andre tilstøtende konstruksjoner, på grunn av fuktighet fra grunnen og kondensering ved temperaturskjeller. Selv om det ikke er avdekket tegn på skader, betyr ikke dette nødvendigvis at det ikke foreligger skader i eller i forbindelse med krypkjelleren.

- Det er avvik:
- Det er manglende fuktsperre på bakken.

- Vær oppmerksom på denne risikoen, overvåk tilstanden og undersøk dette nærmere, helst med hjelp av en fagkyndig.

Det bør etableres fuktsperre og isolasjon mot grunn med Glava vintermatter eller lignende.

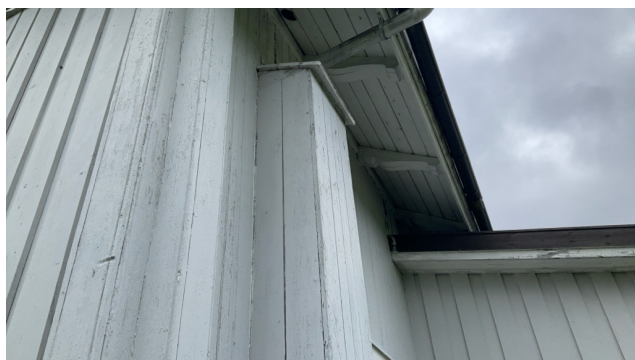
## TG 2 Avløpsrør

Det er avløpsrør av støpejern fra baderommet (utvendig avløpsrør i innkassing på ytterveggen).  
Det er avløpsrør av plast fra kjøkkenet.

Avviket gjelder avløpsrør til bad/wc.

- I forbindelse med oppgradering av våtrom vil det være naturlig med utskiftning av rør.
- Det er ikke behov for utbedringstiltak siden anlegget fungerer i dag, men ut ifra alder kan skader plutselig oppstå på eldre anlegg.
- Tidspunkt for utskiftning av avløpsrør nærmer seg.

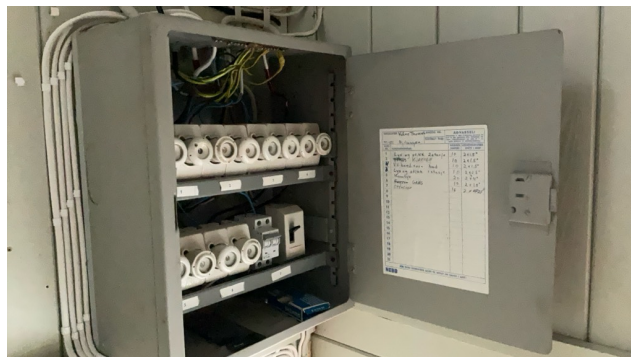
## TG 3 Elektrisk anlegg

3. Er alle elektriske arbeider/anlegg i boligen utført av en registrert elektroinstallasjonsvirksomhet?  
**Nei**
4. Er det elektriske anlegget utført eller er det foretatt tilleggsarbeider på det elektriske anlegget etter 1.1.1999?  
**Ja**
- Eksisterer det samsvarserklæring?  
**Nei**
5. Foreligger det kontrollrapport fra offentlig myndighet – Det Lokale Eltilsyn (DLE) eller eventuelt andre tilsvarende kontrollinstanser med avvik som ikke er utbedret eller kontrollen er over 5 år?  
**Nei**
6. Forekommer det ofte at sikringene løses ut?  
**Nei**
7. Har det vært brann, branntilløp eller varmgang (for eksempel termiske skader på deksler, kontaktpunkter eller lignende) i boligens elektriske anlegg?  
**Nei**
