Hornåsengveien 80, 1940 BJØRKELANGEN

**Koselig, eldre enebolig med uthus, ildsteder og stor tomt. Stue og kjøkken fra 2021. Solrikt og landlig, tett på marka!**

Befaringsdato: 29.08.2025

Rapportdato: 31.08.2025

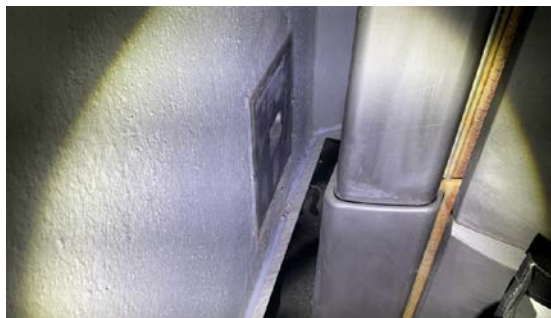
### TG 2 Rom Under Terreng

Vurdering av avvik: Det er påvist indikasjoner på noe fuktgjennomtrenging i kjellergulv. Det er påvist indikasjoner på noe fuktgjennomtrenging inn i kjellermur. Med overflatesøk med fuktindikator Protimeter MMS ble det påvist forhøyede fuktverdier.

- Det påviste fuktnivå gir grunn til å overvåke konstruksjonen jevnlig for å se utvikling over tid, og eventuelt foreta tiltak for å unngå fuktskader.

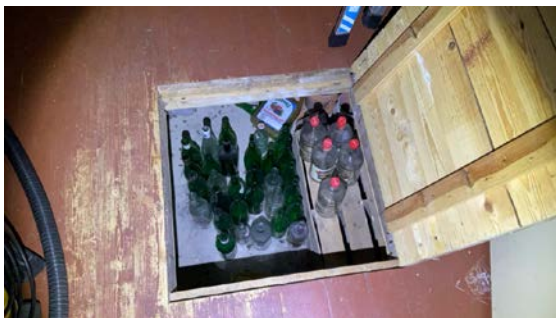
## TG 2 Kryp kjeller

Vurdering av avvik: Det er ikke adkomst til krypkjelleren og den er ikke undersøkt innvendig. Krypkjeller regnes for å være en risikokonstruksjon som er utsatt for fukt- og råteskader i bunnsvill, trebjelkelaget og andre tilstøtende konstruksjoner, på grunn av fuktighet fra grunnen og kondensering ved temperaturforskjeller. Selv om det ikke er avdekket tegn på skader, betyr ikke dette nødvendigvis at det ikke foreligger skader i eller i forbindelse med krypkjelleren. Det er avvik: Det er manglende fuktsperre på bakken. Det er ingen tilgang til krypkjelleren. Åpning i mur, men lav høyde. Kun begrenset besiktiget fra åpningen. Det er ingen tilgang til krypkjelleren i tilbygd del (ingen inspeksjonsmulighet).

Bygningen har krypkjeller under trebjelkelag og stubbegulv.

- Vær oppmerksom på denne risikoen, overvåk tilstanden og undersøk dette nærmere, helst med hjelp av en fagkyndig.

Det bør etableres fuktsperre og isolasjon mot grunn med Glava vintermatter eller lignende.

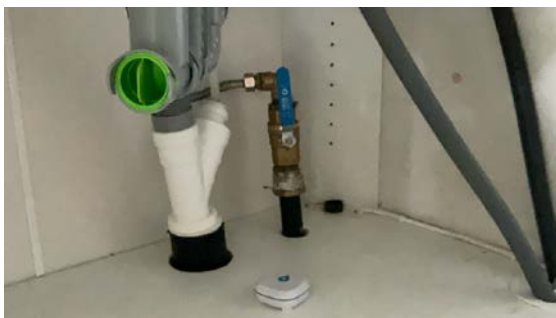
## TG 2 Avløpsrør

Vurdering av avvik: Mer enn halvparten av forventet brukstid er passert på innvendige avløpsledninger. Avviket gjelder avløpsrør til bad/wc.

Det er avløpsrør av støpejern fra badet (utvendig avløpsrør i innkassing på ytterveggen).  
Det er avløpsrør av plast fra kjøkkenet.

- I forbindelse med oppgradering av våtrom vil det være naturlig med utskiftning av rør.
- Det er ikke behov for utbedringstiltak siden anlegget fungerer i dag, men ut ifra alder kan skader plutselig oppstå på eldre anlegg.
- Tidspunkt for utskiftning av avløpsrør nærmer seg.
