# Tilstandsrapport

Selveierleilighet (i blokk)

C. Sundts gate 56, 5004 BERGEN

Befaringsdato: 23.06.2025

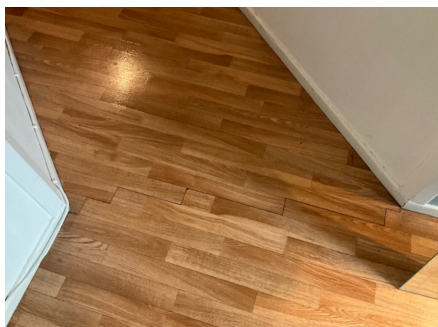
- Det er påvist andre avvik:
- Overflater bærer preg av elde/slitasje.

- Andre tiltak:
- Det må påregnes oppgraderinger dersom en skal oppnå dagens krav til standard.

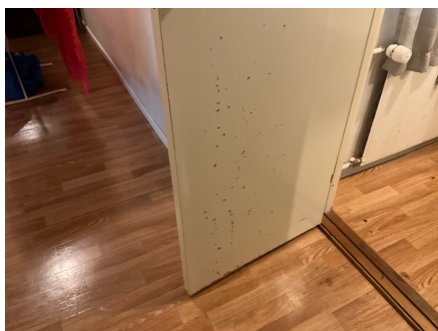
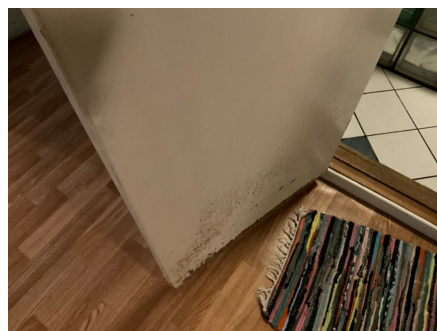
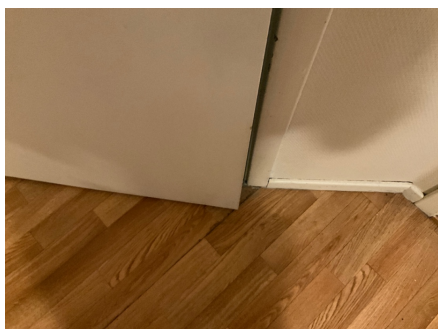
- Det er påvist andre avvik:
- En del slitasje på dører.
- Dørene til to av soverommene tar i karm.

- Andre tiltak:
- Det må påregnes justeringer (hvis mulig) eller utskifting av dører. En må være oppmerksom på at justeringer kan være vanskelig på eldre dører, hvor utskifting ikke kan utelukkes.

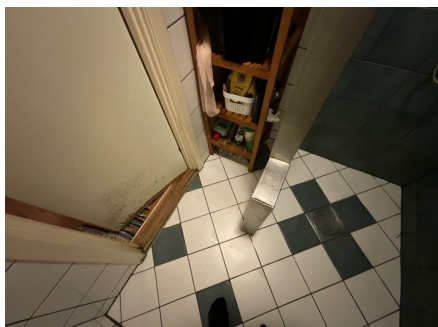
- Det er påvist andre avvik:
- Dør med ikke fuktbestandige materialer i våtsonen (dusjsonen).

- Andre tiltak:
- Dørblad bør skiftes. Vegg bør bygges opp for å hindre direkte vannsprut/søl. Evt. kan det vurderes å montere dusjvegg.

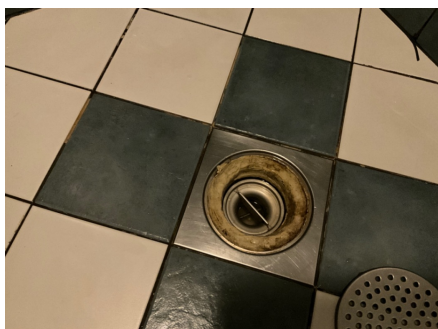
- Det er påvist andre avvik:
- Oppsprukkede mørtel- og silikonfuger.

- Overvåk tilstanden jevnlig. For å få tilstandsgrad 0 eller 1 må tettesjiktet skiftes ut, men tidspunktet for når dette er nødvendig er vanskelig å si noe om.
- Det anbefales å installere et dusjkabinett for å spare overflater for belastning med fritt vann, for noe lengre brukstid. Sluk bør kontrolleres jevnlig. For å oppnå bedre tilstandsgrad (TG 0/TG 1) må det påregnes oppgradering.

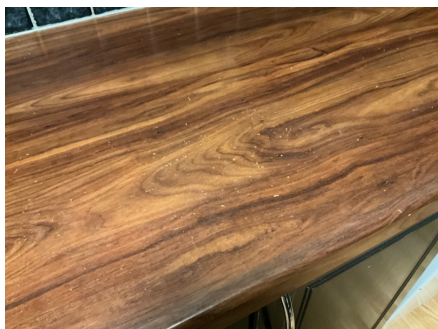
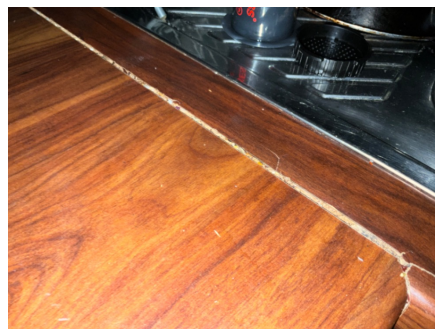
- Det er påvist andre avvik:
- Kjøkkenet bærer preg av elde/slitasje.
- Fuktsvelling på benkeplate.

- Andre tiltak:
- Avvik er av visuell betydning. Innredning skiftes etter ønske/behov.

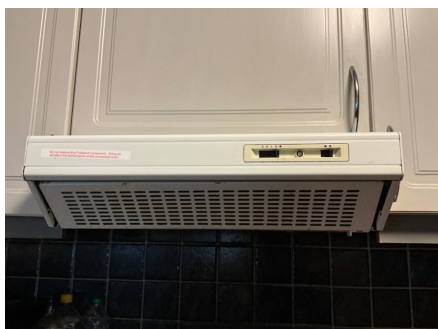
- Det er påvist andre avvik:
- Eldre ventilator med ukjent restlevetid.

- Andre tiltak:
- Det vil være naturlig å skifte ut ventilator ved oppgradering av kjøkkenet.

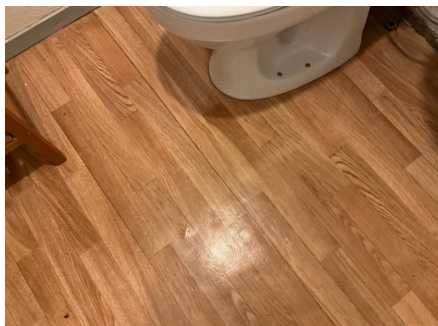
- Det er påvist andre avvik:
- Elde/slitasje. Belegg har en del ujevnheter.

- Andre tiltak:
- Det må påregnes oppgraderinger dersom en skal oppnå dagens krav til standard.

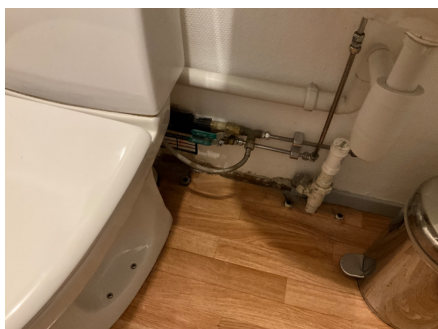
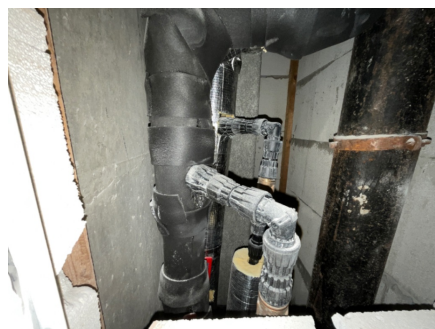
Mer enn halvparten av forventet brukstid er passert på innvendige vannledninger.

- Det er ikke behov for utbedringstiltak siden anlegget fungerer i dag, men ut ifra alder kan skader plutselig oppstå på eldre anlegg.
