# Tuntlandsvegen 6 4130 HJELMELAND

## Tilstandsrapport Eierskifte

Boligtype: Enebolig

Byggeår: 1981

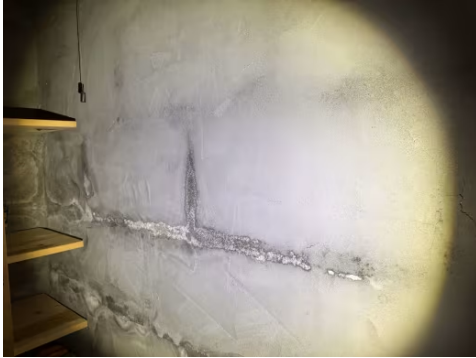
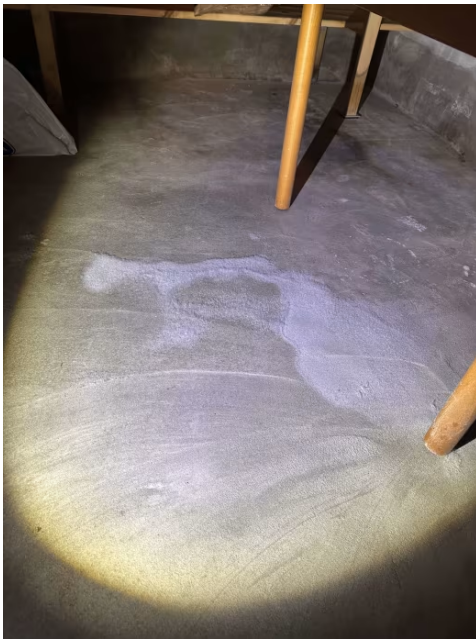
## 6.1 Drenering

Er det ved innvendig inspeksjon registrert symptom på nedsatt funksjon eller funksjonssvikt? Ja

Dreneringen / fuktsikring har nådd en alder som gjør tettheten usikker i tiden som kommer. Normal brukstid for en drenering anslås til å være ca 30 år.

En ytterligere kontroll må utføres for å klarlegge skadeårsak før man velger utbedringsmåte.

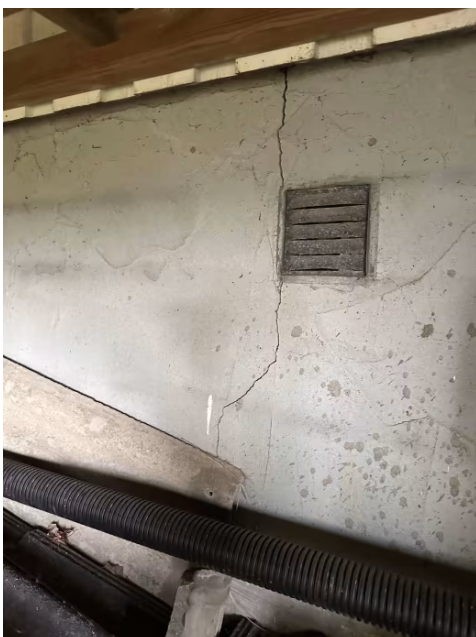
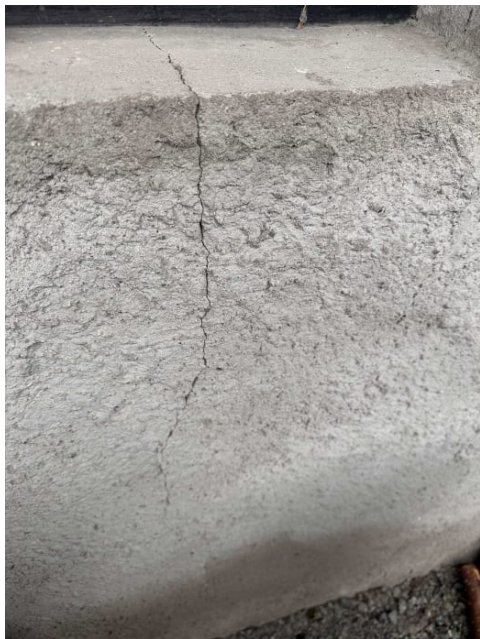
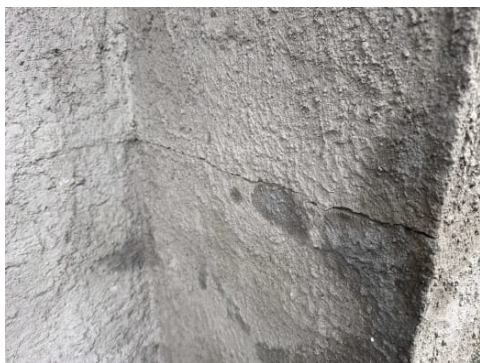
## 6.2 Grunnmur og fundament

Er det påvist sprekker/riss eller skader? Ja

Det registreres riss / sprekker i grunnmuren.

Det anbefales å foreta en gjenpussing av sprekker i grunnmur, slik at forholdet kan observeres over tid, med tanke på om dette er under utvikling eller er stabilt.

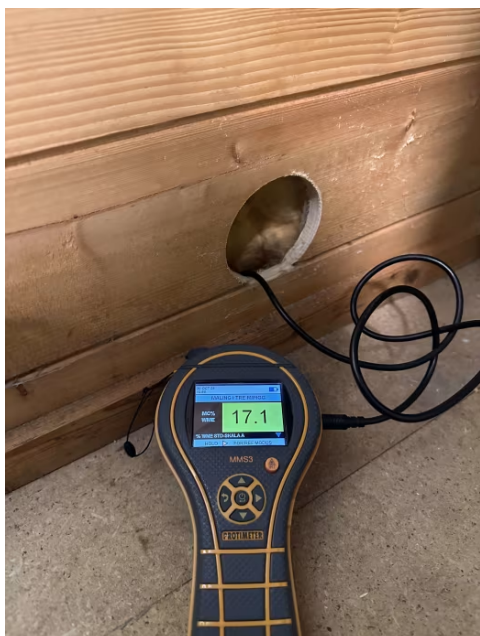
### 6.3 Rom under terreng

Det registreres mineralutslag (salt / kalkutsalg) i overflater som er et symptom på fuktvandring gjennom grunnmur.

Ved fuktmåling i treverk i forbindelse med hulltaking, måles et fuktinnhold som er over faregrensen for utvikling av skader.

Fuktsikringstiltak må påregnes. Se punkt drenering for mer info.

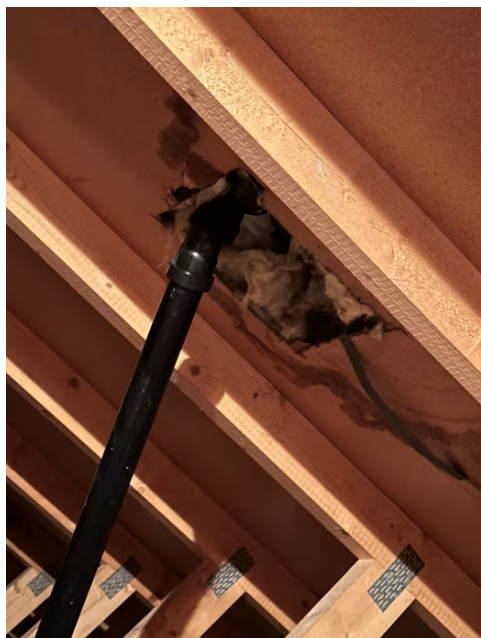
## 6.7 Loft (konstruksjonsoppbygging)

Kaldloft kun inspisert fra loftsluke på soverom pga. ikke gangbart gulv. Det registreres noe fuktmerker i takgjenomføring.

Anbefaler å gjennomføre ytterligere undersøkelser for stadfesting av tilstand på kaldloft.

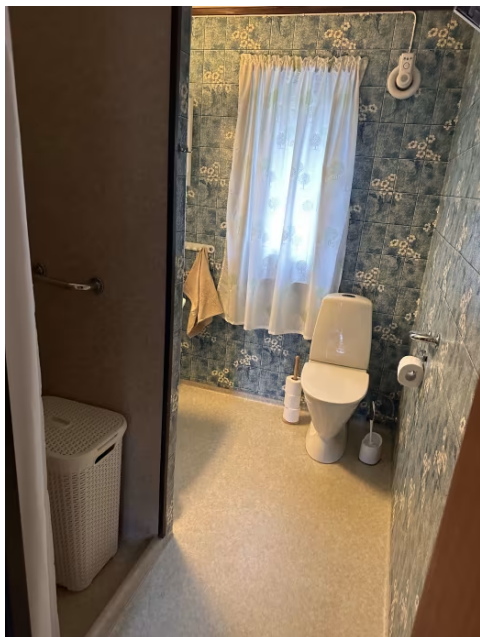
## 6.23 Våtrom: Bad

TG-3 pga. Det er ikke tilfredsstillende fall til sluk, gulvsokkel for dusjnise danner en sperre mot sluk, slik av evt. lekasjevann fra servant eller toalett ikke vil nå sluket, stedvis løs tapet og svertesopp.

**Det er behov for totalrenovering av våtrommet!**

Badet må renoveres med å flyte tilstrekkelig fall til sluk og nytt tettesjikt i våtsoner.

Utbedringskostnader: 50 000 - 150 000

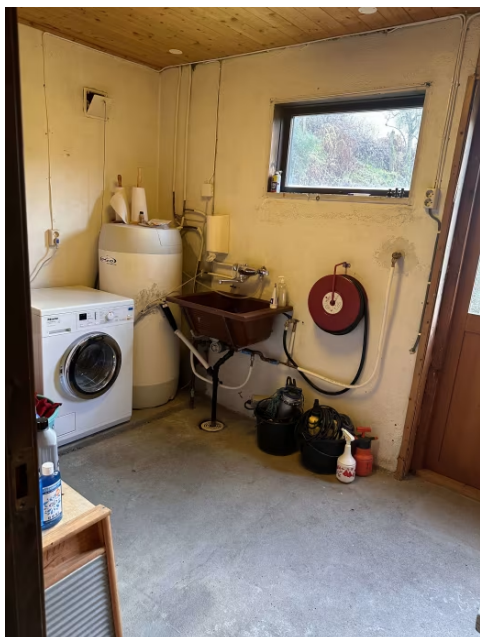
## 6.24 Våtrom: Vaskerom

TG-3 pga. manglende tettesjikt og mekanisk avtrekk.

**Det er behov for totalrenovering av våtrommet!**

Vaskerommet må renoveres med å flyte tilstrekkelig fall til slik, nytt tettesjikt og etablere mekanisk avtrekk.

Utbedringskostnader: 50 000 - 150 000
