# Tilstandsrapport

Fritidsbolig

Ørvikveien 127 , 3788 STABBESTAD

Befaringsdato: 28.01.2026

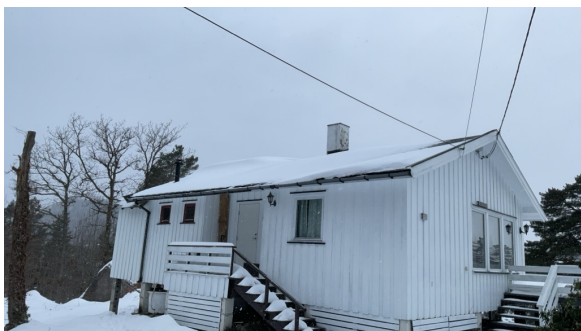
### Nedløp og beslag

Takrenner og nedløp av plastbelagt stål.

- Det mangler snøfangere på hele eller deler av taket, men det var ikke krav om dette på byggemeldingstidspunktet.

- Det er ikke krav om utbedring av snøfangere opp til dagens krav.

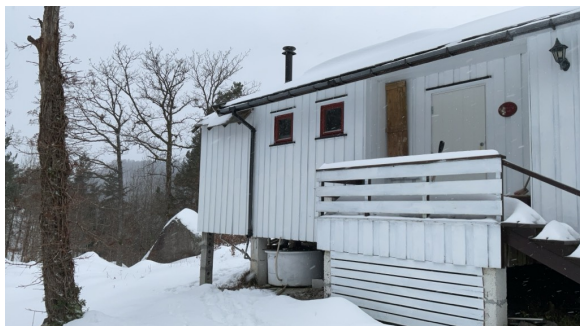
## ! TG 2 Veggkonstruksjon

- Det er ingen eller liten lufting i nedre kant av kledning mot grunnmur.

Deler av kledningen er malingsslitt og har tørkesprekker.

Ved den ene søylen har kledningen blitt presset ut

- Uten tilstrekkelig lufting bak bordkledningen kan fuktighet som trenger inn bak bordene eller gjennom veggen innenfra ikke tørke opp. Dette skaper ideelle forhold for råtesopp og muggvekst.

Kledningen har behov for vedlikehold og enkelte bord eller deler av kledningen bør skiftes. Se også punktet "Grunnmur og fundamenter".

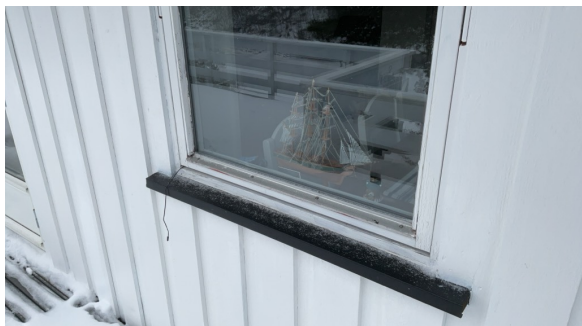
## Vinduer

Eldre karmen og rammer er værslitte.

Eldre isolerglass har begrenset gjenværende levetid.

På eldre vinduer må det påregnes vedlikehold, samt at enkelte kanskje må skiftes.

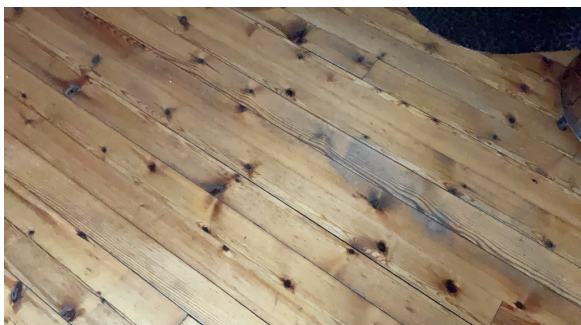
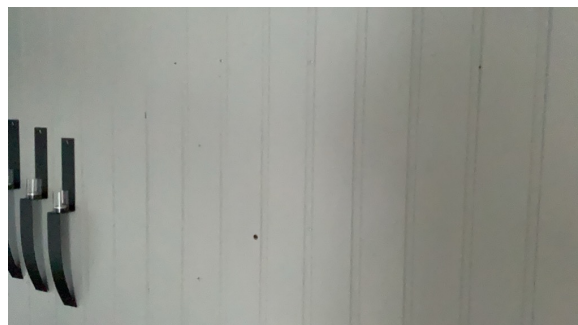
### TG 2 Overflater

Det er bruksmerker og bruksslitasje

Behovet for tiltak vil i stor grad være bestemt av estetiske hensyn.

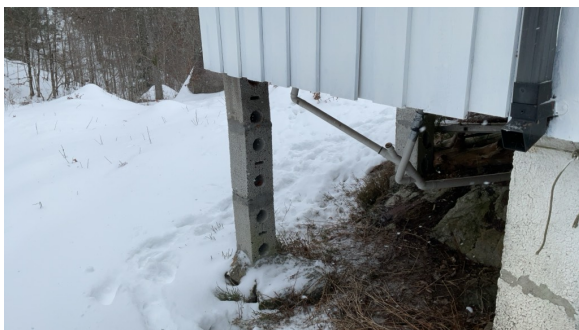
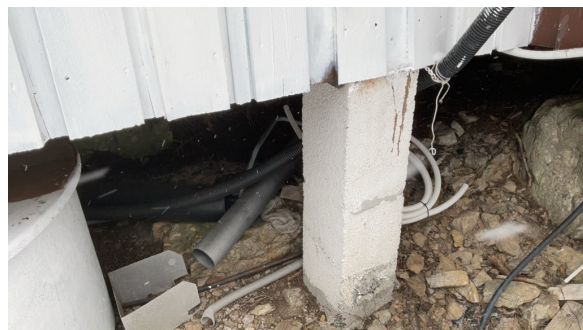
Konsekvensen av å ikke utbedre dette kan være redusert bæreevne, økt risiko for setningsskader og forkortet levetid på konstruksjonen.

**Kostnadsestimat: 100 000 - 200 000**
