# Tilstandsrapport

Fritidsbolig

Ørvikveien 127 , 3788 STABBESTAD

Befaringsdato: 28.01.2026

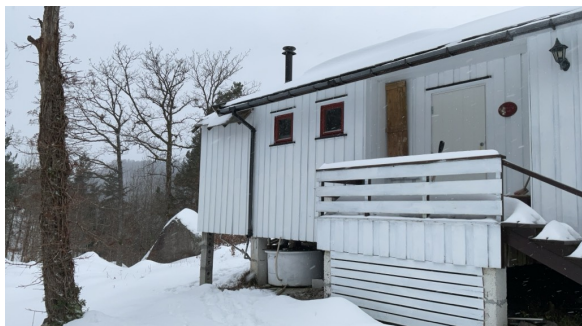
- Det mangler snøfangere på hele eller deler av taket, men det var ikke krav om dette på byggemeldingstidspunktet.

- Det er ikke krav om utbedring av snøfangere opp til dagens krav.

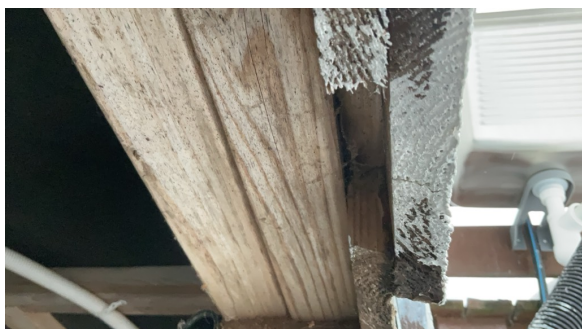
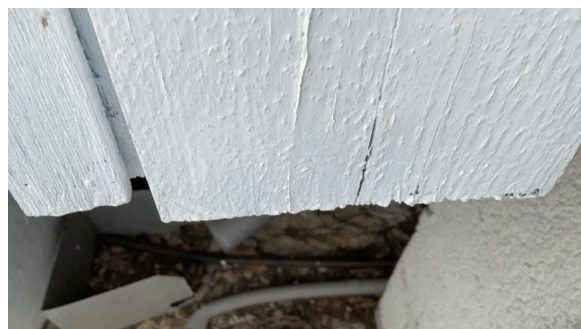
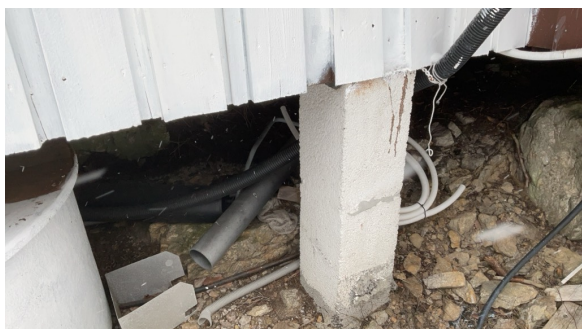
- Det er ingen eller liten lufting i nedre kant av kledning mot grunnmur.

Ved den ene søylen har kledningen blitt presset ut

- Uten tilstrekkelig lufting bak bordkledningen kan fuktighet som trenger inn bak bordene eller gjennom veggen innenfra ikke tørke opp. Dette skaper ideelle forhold for råtesopp og muggvekst.

Kledningsbord er presset ut ved søyle

Kledningen har behov for vedlikehold og enkelte bord eller deler av kledningen bør skiftes. Se også punktet "Grunnmur og fundamenter".

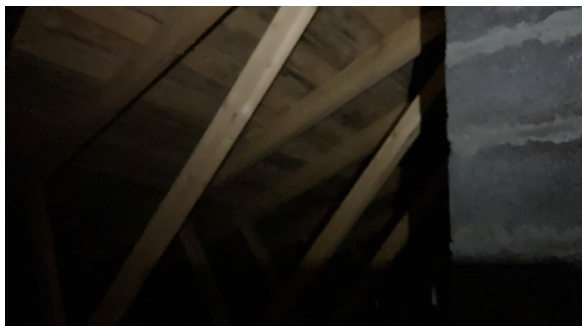
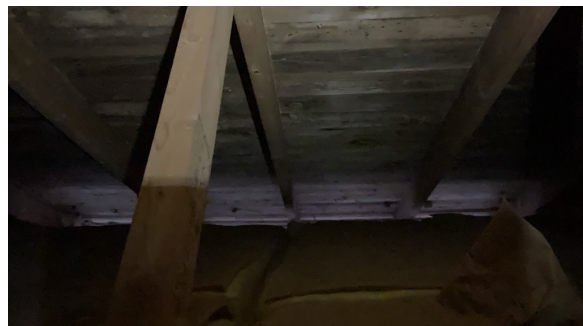
Det er ikke tekking eller laget gesimskasser og forkantbord på deler av tak på tilbygg. (se bilde).

For å unngå råte og fuktskader, må det gjøres tiltak.

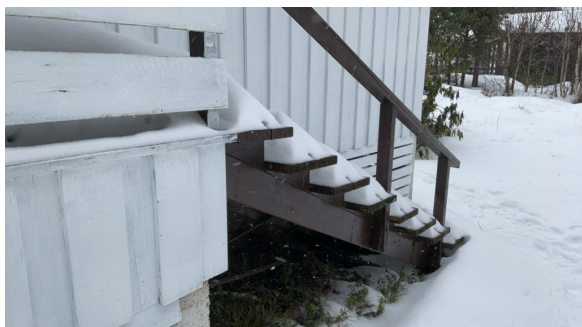
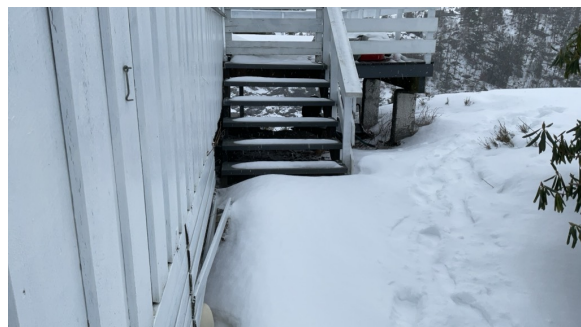
Det er bruksmerker og bruksslitasje

Behovet for tiltak vil i stor grad være bestemt av estetiske hensyn.

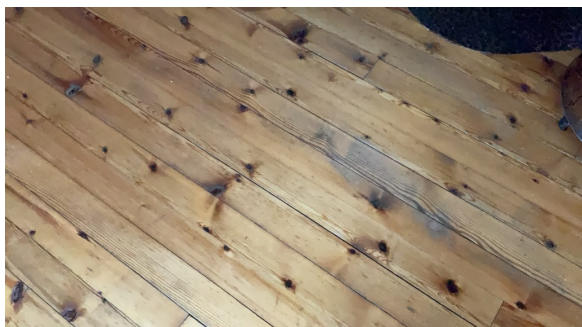
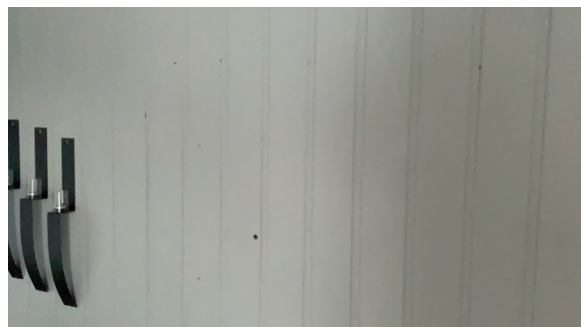
- Det er målt høydeforskjell på mellom 15-30 mm gjennom hele rommet. Tilstandsgrad 2 gis med bakgrunn i standardens krav til godkjente måleavvik.

Skjevhetene er ikke nødvendigvis større enn normalt i forhold til alder og byggemåte. Det er skjevheter og overflateavvik i de fleste rommene.

- For å få tilstandsgrad 0 eller 1 må høydeforskjeller rettes opp. Det vil imidlertid sjelden være økonomisk rasjonelt som et enkeltstående tiltak i en bolig som dette. Dersom boligen en gang skal renoveres, kan man vurdere slike tiltak.

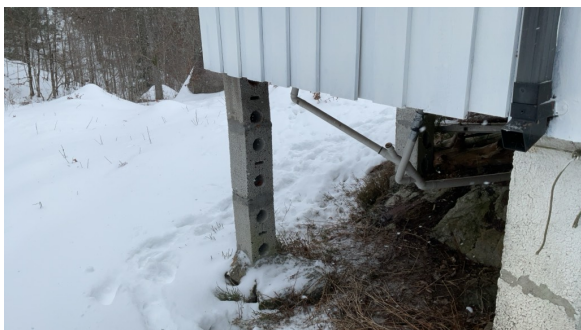
Konsekvensen av å ikke utbedre dette kan være redusert bæreevne, økt risiko for setningsskader og forkortet levetid på konstruksjonen.
