# Tilstandsrapport

Fritidsbolig

Ørvikveien 127 , 3788 STABBESTAD

Befaringsdato: 28.01.2026

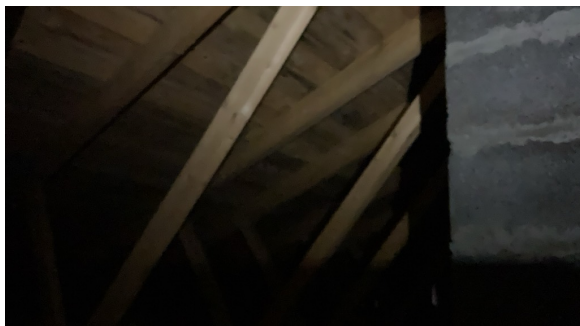
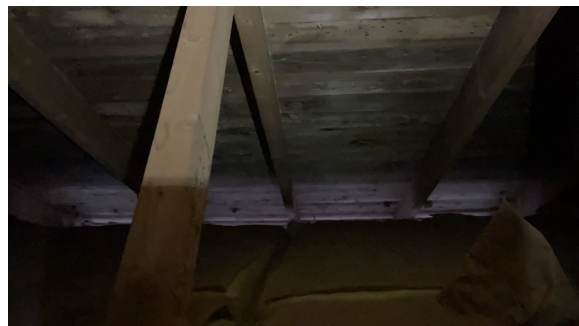
Det er ikke tekking eller laget gesimskasser og forkantbord på deler av tak på tilbygg. (se bilde).

For å unngå råte og fuktskader, må det gjøres tiltak.

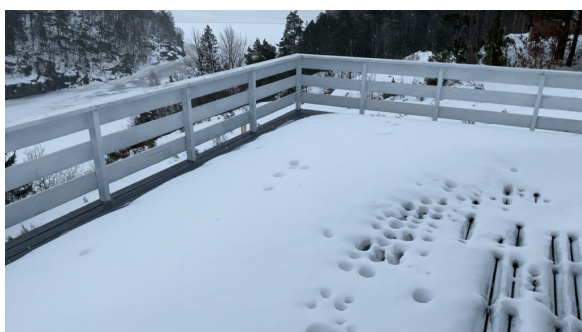
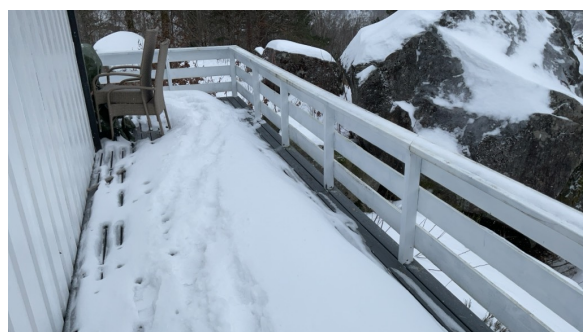
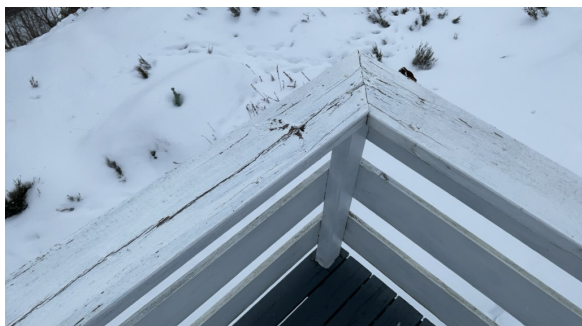
- Balkonger/terrasse er snødekt og derfor ikke nærmere vurdert.

- Det bør foretas nærmere undersøkelser av balkong/terrasser når den er snøfri.

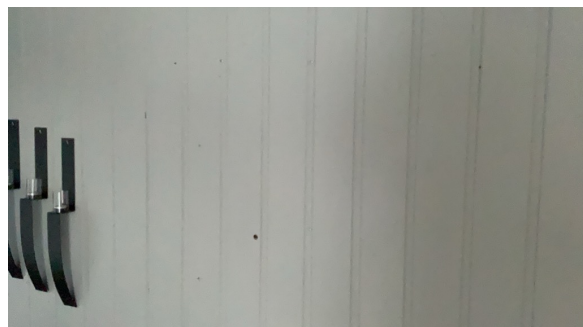
- Det er målt høydeforskjell på mellom 15-30 mm gjennom hele rommet. Tilstandsgrad 2 gis med bakgrunn i standardens krav til godkjente måleavvik.

Skjevhetene er ikke nødvendigvis større enn normalt i forhold til alder og byggemåte. Det er skjevheter og overflateavvik i de fleste rommene.

- For å få tilstandsgrad 0 eller 1 må høydeforskjeller rettes opp. Det vil imidlertid sjelden være økonomisk rasjonelt som et enkeltstående tiltak i en bolig som dette. Dersom boligen en gang skal renoveres, kan man vurdere slike tiltak.

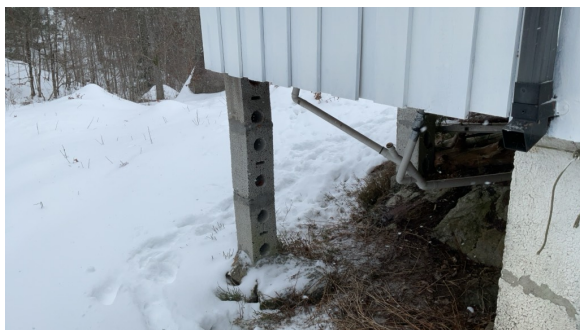
Konsekvensen av å ikke utbedre dette kan være redusert bæreevne, økt risiko for setningsskader og forkortet levetid på konstruksjonen.

**Kostnadsestimat: 100 000 - 200 000**
