Tilstandsrapport

📍 Frøyas veg 2 D, 5531 HAUGESUND

Rapportdato: 13.02.2025

Borettslagsleilighet (i blokk) - Byggeår: 1962

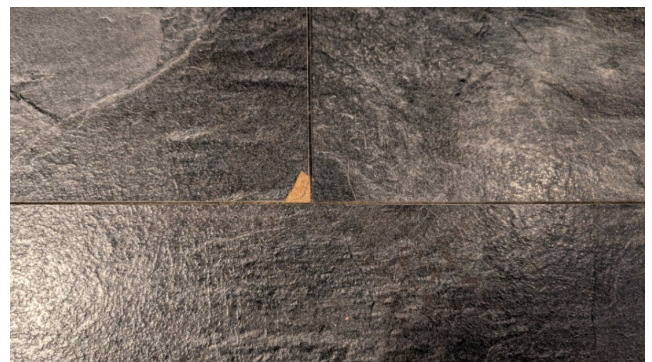
Det er observert et litt større merke i trefiber fliser i entre.

Eksempel på bruksmerke og mindre skader.

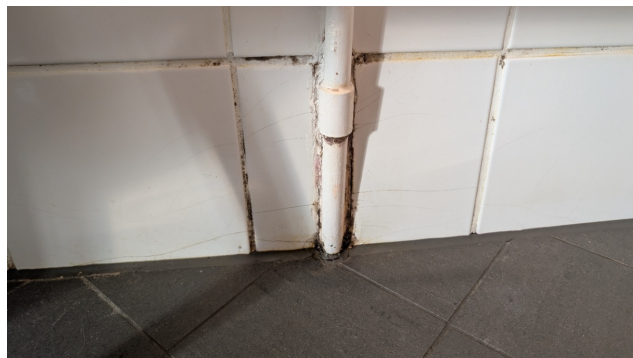
- Det er påvist at flisfuger har riss/sprekker.

Eier opplyser himling er ny malt og at tidligere har vært litt problem med noen fuktskjolder som trolig kommer fra kondens.

Det er påvist sprekker og riss i fliser våtsonen som kan indikere fuktproblem.

Dør er fuktskadet i nedkant av ukjent årsak.

- Det må foretas tiltak for å lukke avviket.
 - Slike riss/sprekker kan indikere bakenforliggende fuktskader, og konstruksjonen bør observeres jevnlig for å vurdere utvikling.
- Det må gjøres nærmere undersøkelser og/eller utbedring.

Våtrommet bør skånes for direkte bruksvann
