# Tilstandsrapport

Selveierleilighet

Elvarheimgata 6 C, 2414 ELVERUM

Befaringsdato: 24.10.2025

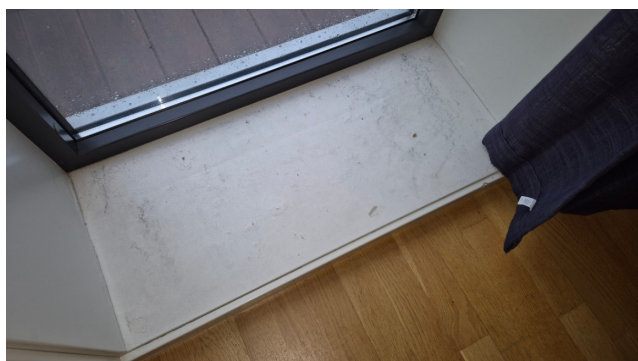
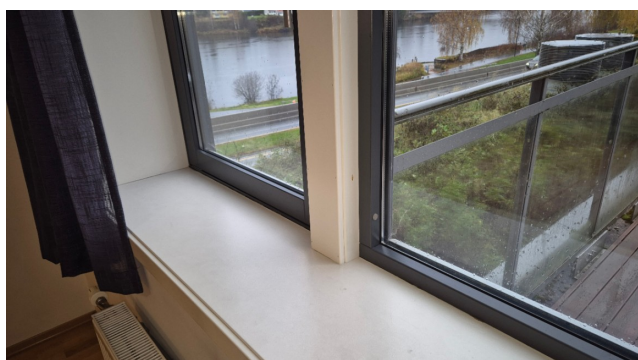
Vindusforinger med noe svelleskader. MDF-foringer/materiale vurderes som fuktømfintlig materiale.

Fuktrelaterte følgeskader på utføringer kan utbedres med lokale tiltak. I følge Byggforsk byggedetaljblad er middels levetid for vinduer normalt ca 40 år. Normal garantitid for isolerglass mot punktering er 5-10 år.

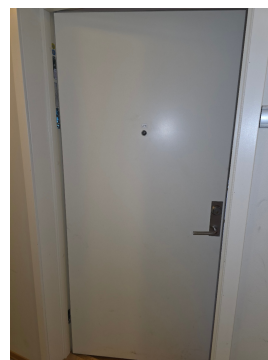
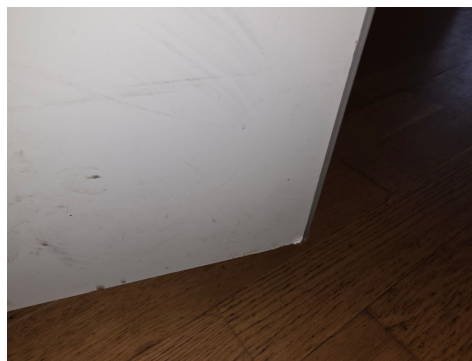
### ! TG 2 Dører

Dør uten selvlukkerfunksjon og fjærhengsling. Enkelte småskader.

Selvflukkerfunksjon bør monteres. I følge Byggforsk byggedetaljblad er middels levetid for dører normalt ca 40 år. Normal garantitid for isolerglass mot punktering er 5-10 år. Evt kostnader for vedlikehold anses å ligge under borettslagets ansvar.

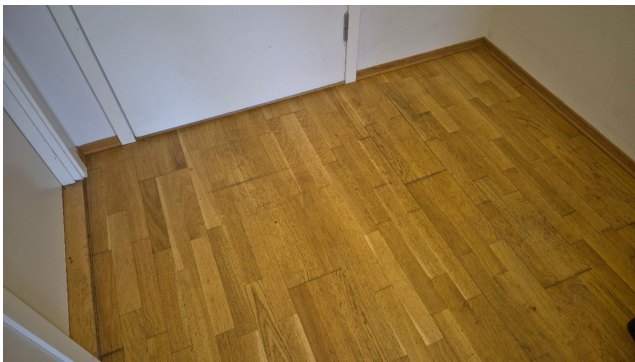
Parkettgulv med noe skjolder, årsaken kan settes i sammenheng med fuktpåvirkning i forbindelse med daglig renhold evt fukt fra skotøy.

Det anses ikke nødvendig med umiddelbare tiltak. Evt utbedringer kan vurderes ved planlagte rehabiliteringer.

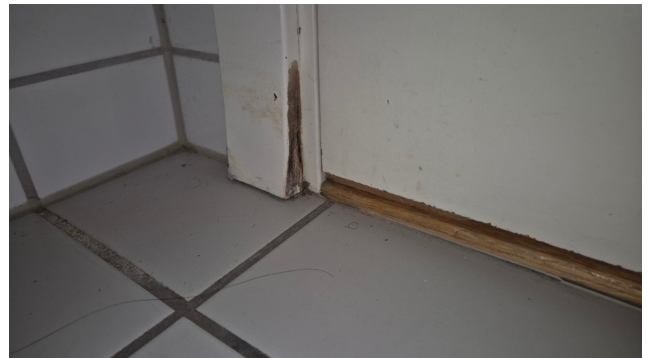
Baderomsdør og karmlist med lokale fuktskader. Årsaken settes i sammenheng med påvirkning av fritt vann fra baderomsgulv. Ingen registret restfukt ved befaringen.

Det anses ikke nødvendig med umiddelbare tiltak. Evt utbedringer kan vurderes ved planlagte rehabiliteringer.

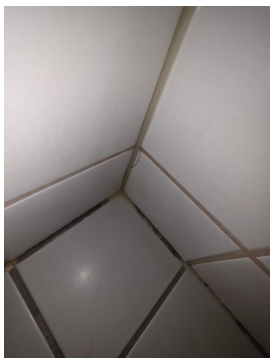
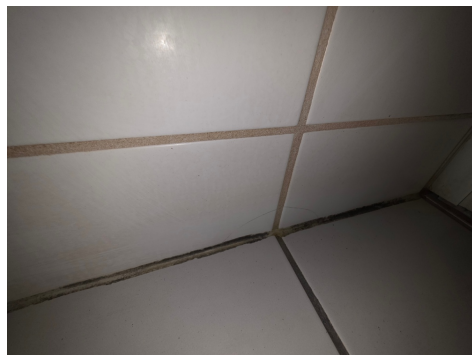
### Overflater vegger og himling

- Det er påvist at flisfuger har riss/sprekker.
- Det er påvist at noen fliser har bom (hulrom under).
- Det er påvist sprekker i fliser.
- Det er avvik:
- Det er påvist svertesopp i silikonfuger.

Veggfliser i dusjhjørnet med sprekker, påvist ved 3 fliser. Karmlist, (malt MDF) ved døråpning med svelleskader. Misfarginger ved fuger.

Utskiftning av sprukne fliser i dusjsone må påregnes. Muggvekst i mykfuger saneres med egnet kjemikalie. Renholdsrutiner og forbedret ventilasjon vil redusere fare for ny vekst av muggsopp.

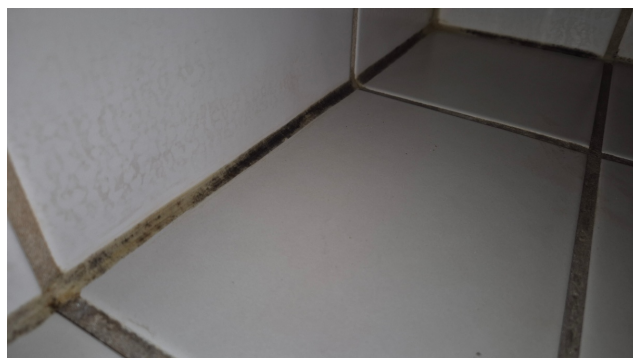
### Overflater Gulv

Flislagte gulv. Elektrisk gulvvarme. Gulv med nedsenk og lokalt fall i dusjnisse. Terskel uten lekkasjesikring. Høydeforskjell fra sluk til gulv foran terskel ble målt til 32 mm. Tilfredsstillende fall etter TEK97 med krav 1:50 minst 0,8 m ut fra sluket (tilsvarer 16 mm).

Muggvekst i mykfuger saneres med egnet kjemikalie. Renholdsrutiner og forbedret ventilasjon vil redusere fare for ny vekst av muggsopp. I følge Byggforsk bygghandboken kan man på overflater ikke forvente lengre levetid enn ca 20 år. Dette er helt avhengig av bruken.

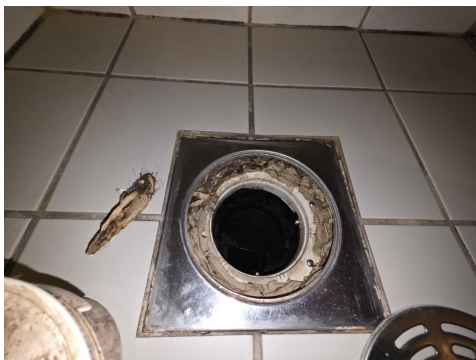
### Sluk, membran og tettesjikt

Ukjent fuktsikring under fliser, evt fuktsikring kan være utført med smøremembran eller banemembran. Slukmansjett kunne ikke påvises.

- Mer enn halvparten av forventet brukstid er passert på membranløsningen.
- Mer enn halvparten av forventet brukstid er passert på slukløsningen.
- Det er avvik:

Våtrommet synes å ha fungert i 18 år uten tegn til følgeskader som kan settes i sammenheng med utett våtrom. Dusjkabinett kan evt vurderes hvis nødvendig. Ingen tiltak som anses prekært. Jevnlig kontroll av overflater anbefales. Slukforlengerens utførelse medfører vanskelig renhold.

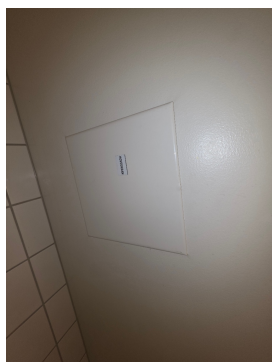
Vannfordeling med PEX-rør. Åpne Cu-rør i kjøkkeninnredning. Stoppekran opplyst plassert over badromshimling, adkomst via luke. Himlingsluke til stoppekran lot seg ikke åpne ved befaringen. Rørinstallasjoner over badromshimling uten lekkasjesikring/overløp. Fordelingsskap plassert badrom, overløp til badromsgulv. Funksjon og tilstand må vurderes av fagmann.

luke i himling for tilkomst til hovedstoppekran

Himlingsluke for tilkomst til stoppekran må utbedres. Mangelfull sprutsikring i fordelerskap. Lekkasjevakt på kjøkken anbefales. Lekkasjevakt anbefales montert i alle rom med vanninstallasjoner. Anlegget bør kontrolleres av fagmann.

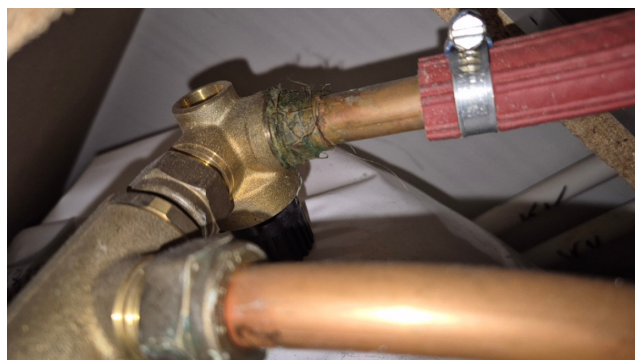
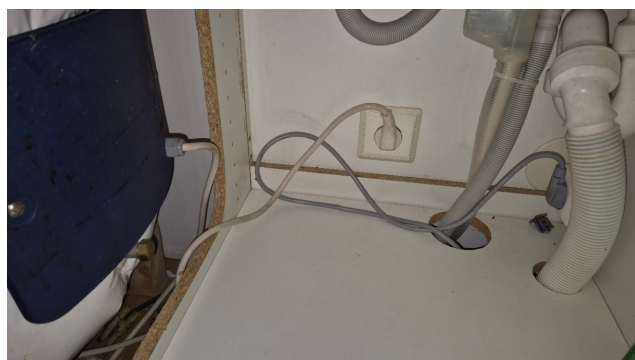
Bereder tilkoblet veggstikk. Bereder plassert i kjøkkenbenk uten lekkasjesikring.

Beredertype hvor sikkerhetsventil er plassert over berederens vannivå, utførelsen vurderes med risiko for skader på bakkboks med påfølgende lekkasje.

Det anbefales bereder med fast montering og sikkerhetsbryter.

Lekkasjevakt i tilknytning bereder evt flytting av bereder til rom med sluk anbefales. Funksjon og tilstand ved berederen bør vurderes av fagmann.

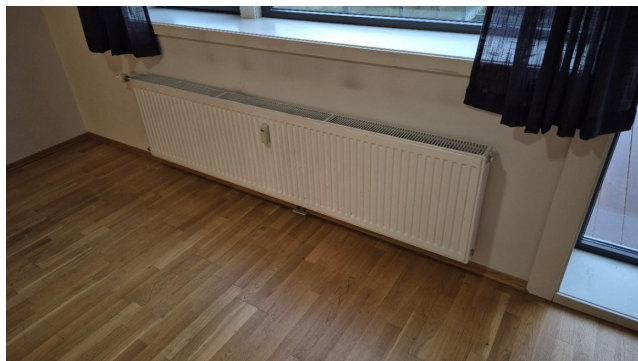
## ! TG 1 Vannbåren varme

Sentralvarmeanlegg med vannbåren varme. Varmefordeling med radiator på stue og soverom. Radiatorer fra byggeåret. Ukjent vedr måleravlesning for radiatorer. Ingen dokumentasjon for anlegget evt. service. Anlegget må kontrolleres av fagmann.
