Tilstandsrapport

Enebolig

Merkesvika 2 , 5265 YTRE ARNA

Befaringsdato: 14.04.2026

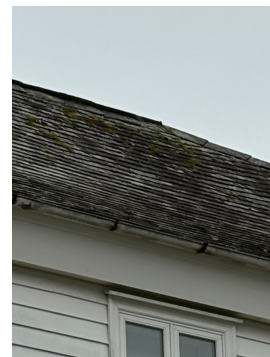
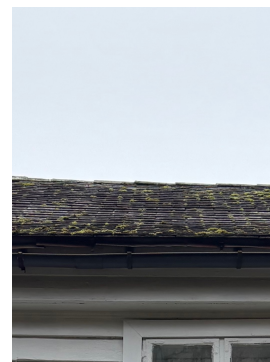
- Mer enn halvparten av forventet brukstid er passert på taktekingen.
- Mer enn halvparten av forventet brukstid er passert på undertak.
- Det er avvik:

- Tidspunkt for utskiftning av takteking nærmer seg.
- Tiltak:
- Tidspunkt for utskiftning av undertak nærmer seg.

Jevnlig tilsyn anbefales, vedlikehold og oppgradering må påregnes

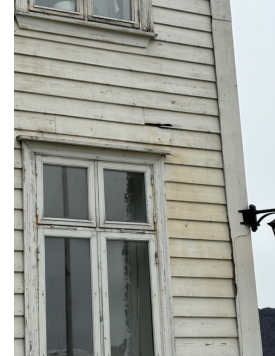
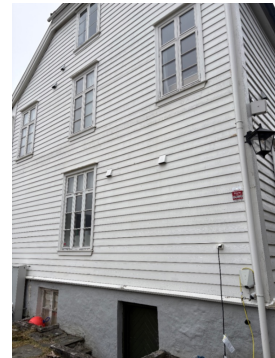
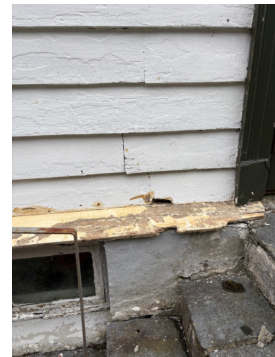
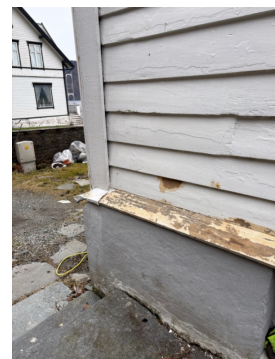
TG 2 Nedløp og beslag

- Det er ikke tilfredsstillende bortledning av vann fra taknedløp ved grunnmur.
- Det er påvist avvik i beslagløsninger.
- Det mangler snøfangere på hele eller deler av taket, men det var ikke krav om dette på byggemeldingstidspunktet.
- Mer enn halvparten av forventet brukstid er passert på renner/nedløp/beslag.
- Det er avvik:

Jevnlig tilsyn anbefales, oppgradering må påregnes.

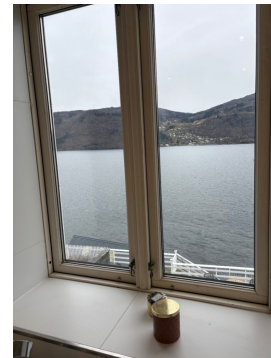
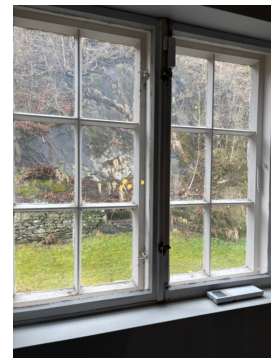
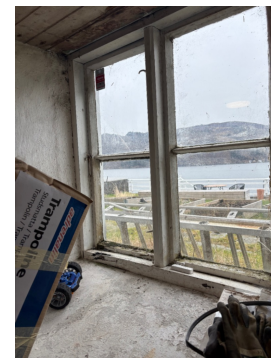
TG 3 Vinduer

- Det er påvist at enkelte vinduer er vanskelig å åpne/lukke.
- Det er påvist noen glassruter som er punktert eller sprukne.
- Det er påvist tegn på innvendig kondensering av enkelte vindusglass.
- Det er påvist vinduer med fukt/råteskader.
- Karmene i vinduer er slitte og det er sprekker i trevirket.

- Vinduer med råteskader må erstattes med nye.
- Det må påregnes noe vedlikehold og at enkelte vinduer må skiftes ut.

Det må påregnes utskifting av et stort antall vinduer

Kostnadsestimat: 200 000 - 500 000

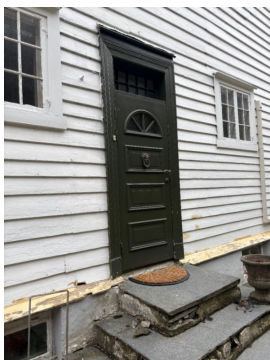
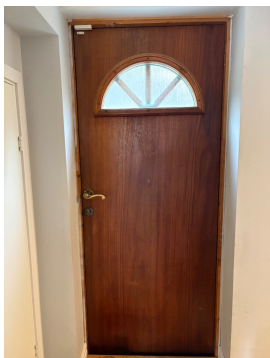
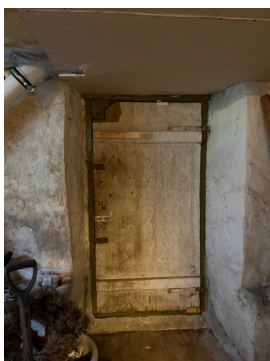
TG 2 Dører

- Det er påvist dører som er vanskelig å åpne eller lukke.
- Karmene i dører er værslitte utvendig og det er sprekker i treverket.

Det må påregnes vedlikehold og oppgradering på sikt.

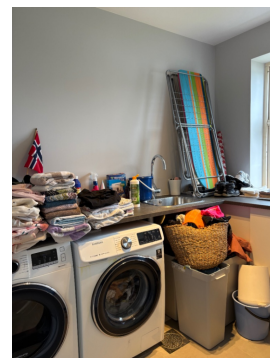
TG 2 Overflater vegger og himling

- Det er vindu/dør med ikke fuktbestandige materialer i våtsonen (ved vask, dusj, badekar, osv.), løsningen eller byggematerialet er uegnet.

Jevnlig tilsyn anbefales.

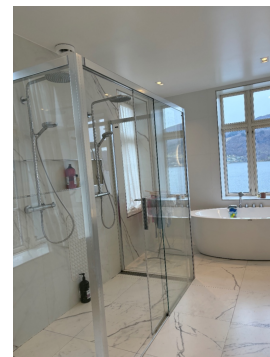
! TG 2 Overflater vegger og himling

- Det er vindu/dør med ikke fuktbestandige materialer i våtsonen (ved vask, dusj, badekar, osv.), løsningen eller byggematerialet er uegnet.

Fungerer med dette avvik, vedlikehold må påregnes

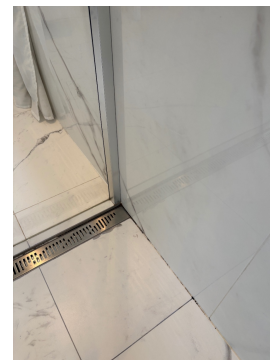
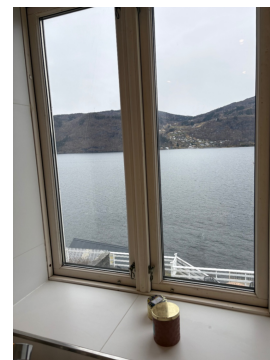
! TG 2 Overflater Gulv

- Det er påvist avvik i krav til høydeforskjell/fall-løsning på våtrommet.
- Det er avvik:

Lokal oppgradering og vedlikehold må påregnes

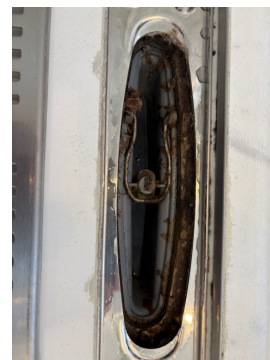
TG 2 Sanitærutstyr og innredning

- Det er ikke påvist tilfredsstillende løsning for å synliggjøre lekkasje fra innebygget sistene.

- Det må gjøres tiltak for å lukke avviket.

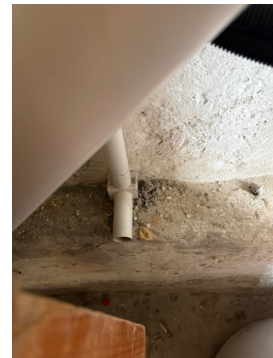
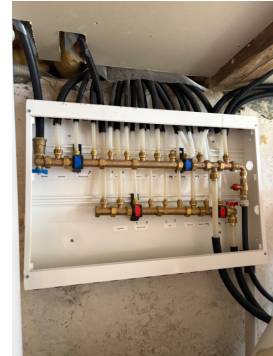
TG 2 Avløpsrør

- Det er avvik:
Gjennomføringer mangler tilstrekkelig utførelse

- Tiltak:
Det må påregnes tiltak ved gjennomføring i kjeller

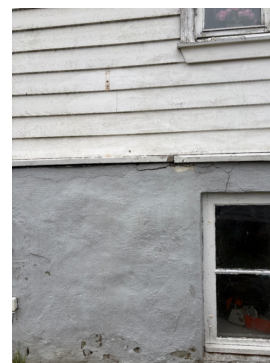
TG 2 Forstøtningsmurer

- Det er påvist mindre sprekker og/eller skjevheter i muren.

Vedlikehold må påregnes, andre tiltak kan ikke utelukkes.
