# Tilstandsrapport

Rekkehus

Motlandsmarka 42 , 4365 NÆRBØ

Befaringsdato: 04.11.2025

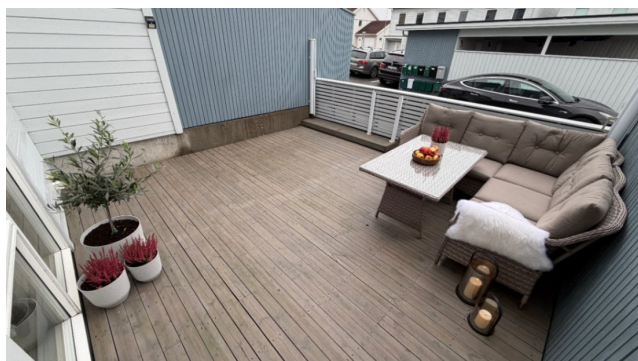
## ! TG 1 Balkonger, terrasser og rom under balkonger

Normal vær- og bruks slitasje på terrassebord og rekkverk. Litt vedlikeholdsbehov, ingen umiddelbare tiltak.

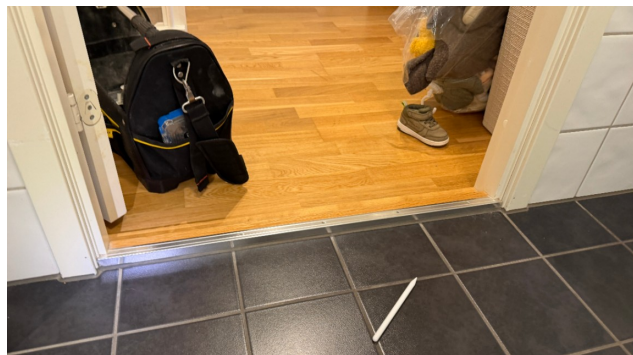
- Det er påvist avvik i fallforhold til sluk i forhold til krav i forskrift på byggetidspunktet.

Funksjon ivaretatt, ingen umiddelbar behov for tiltak.

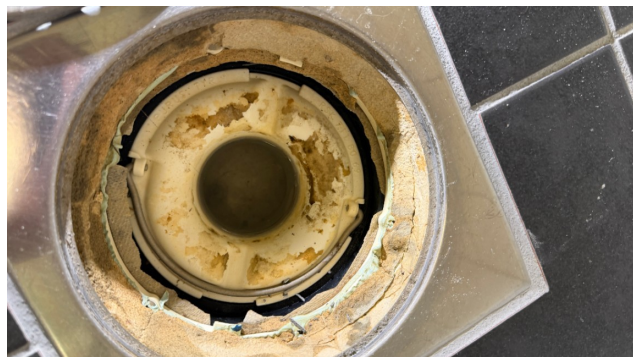
### ! TG 2 Sluk, membran og tettesjikt

- Når sluket har begrenset tilgang, er det vanskelig å rengjøre sluket og å inspisere den for å oppdage skader i membranen/fuger rundt sluket, som er avgjørende for å forhindre lekkasjer.
- Overvåk tilstanden jevnlig. For å få tilstandsgrad 0 eller 1 må tettesjiktet skiftes ut, men tidspunktet for når dette er nødvendig er vanskelig å si noe om.
- Det er viktig å merke seg at levetiden til en membran varierer basert på kvalitet, installasjon og bruk. Eldre membraner kan bli sprø og sprekke opp, noe som fører til at de mister sin vanntettende funksjon. Dette kan resultere i vannlekkasjer gjennom vegger og gulv og fuktskader.

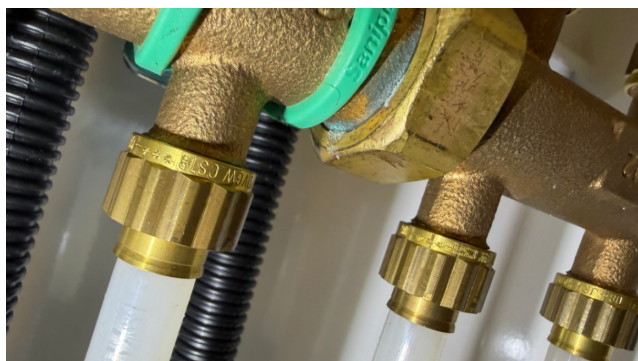
Det registreres irr på kobberrør/samlestokk i fordelers skap for vann, ingen registrerte lekkasjer.

Merke stoppekran.
