# Tilstandsrapport

Boligbygg med flere boenheter

Nordre Langarinden 49, 5131 NYBORG

Befaringsdato: 07.07.2025

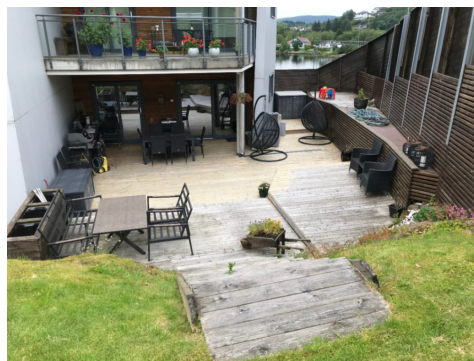
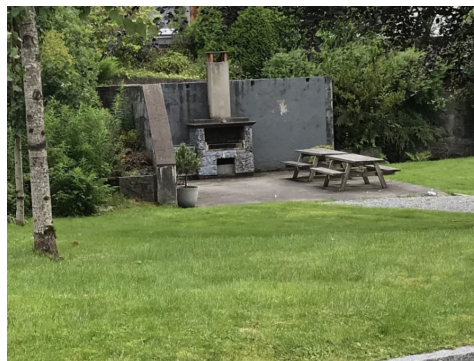
### ! TG 1 Balkonger, terrasser og rom under balkonger

Boligen har en stor sørvestvendt markterasse på ca. 76 m<sup>2</sup>, oppført av eier i 2018. Terrassen er bygget på flere nivåer, med hoveddelen plassert på en betongplatt hvor det tidligere ble fjernet heller for å tilrettelegge for bygging. Løsningen gir god utnyttelse av utearealet og flotte solforhold på ettermiddag og kveld. Det er direkte utgang fra stuen og soverommet til markterrassen.

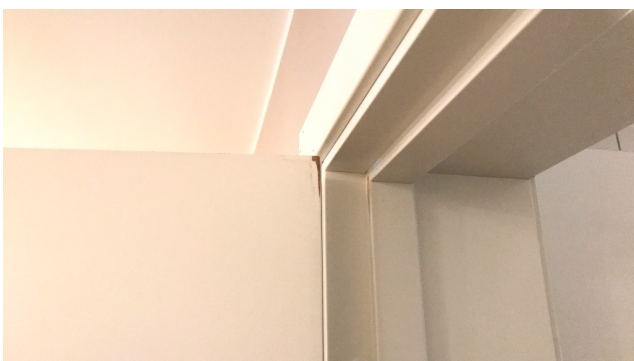
## ! TG 2 Innvendige dører

- Det er påvist avvik som tilsier at det bør foretas tiltak på enkelte dører.
- Enkelte av innvendige dører har en del slitasje.

Dør til soverom fra stue og dør fra gang til bad tar oppe i karm.

- Enkelte dører må justeres.

Dører må justeres om mulig.

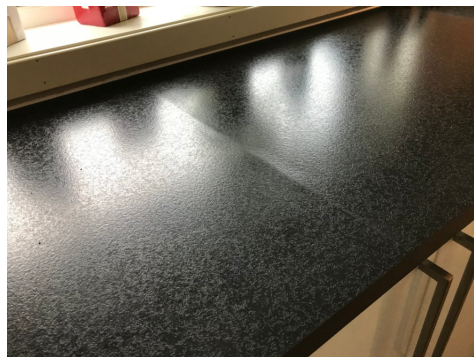
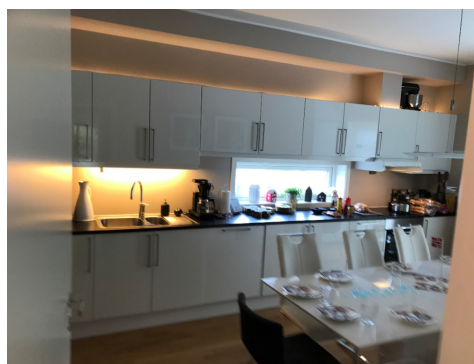
### ! TG 2 Overflater og innredning

Bør få lagt ny tape på benkeplaten før den tar skade av fuktigheten fra oppvaskmaskin. Benkeplatene må byttes på et tidspunkt da de er begynt å svulme opp i skjøten.
