# Tilstandsrapport

Tomannsbolig

Øvre Lundenvei 17 A, 3215 SANDEFJORD

Befaringsdato: 27.11.2024

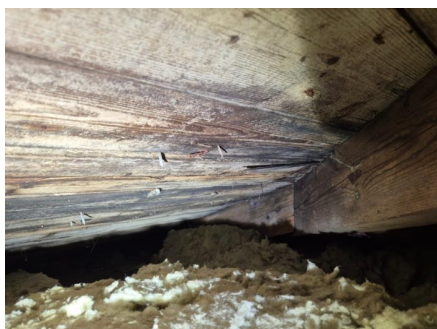
Misfarging av undertak og ikke luft i nedre del av loft.

Misfarging etter fukt i undertak er av eldre dato før ny takteking. Tilstand på undertak bør jevnlig holdes under oppsyn. For å sikre tilstrekkelig luftgjennomstrømming og forebygge potensielle fuktproblemer, bør ventilasjonen forbedres ved å trekke isolasjonen noe tilbake fra undertaket.

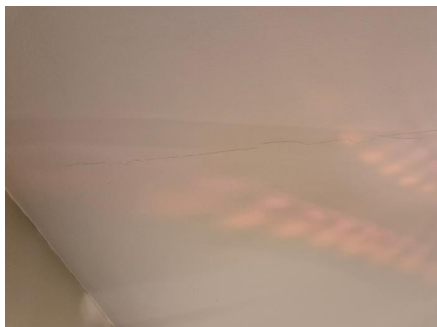
Noe sprekker i takflater i kjellerstue.

Sprekker i takplater i kjeller.

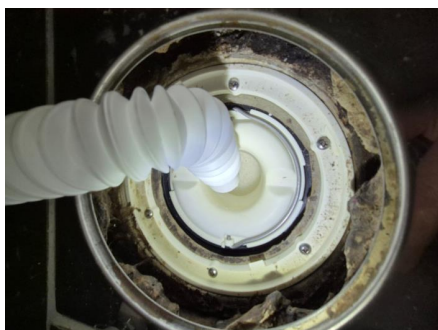
- Det er påvist mangelfull/feil utførelse rundt rørgjennomføringer e.l. som gir fare for fukt i konstruksjonen i våtsone.
- Mer enn halvparten av forventet brukstid er passert på membranløsningen.

- Løsningen/utførelsen rundt rørgjennomføringer gir fare for fukt inn i konstruksjoner.
- Overvåk tilstanden jevnlig. For å få tilstandsgrad 0 eller 1 må tettesjiktet skiftes ut, men tidspunktet for når dette er nødvendig er vanskelig å si noe om.

For å unngå fuktskader og sikre en forskriftsmessig utførelse, må det etableres tilstrekkelig tetting rundt rørfordelingsskapet, og eventuell manglende membran må utbedres.

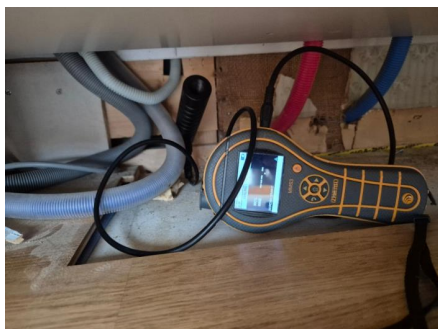
Fuktmåling er foretatt fra åpning i vegg under kjøkkeninnredning uten å påvise unormale forhold.

Målt vektprosent under 6% som er tørt tre.
