Øvre Lundenvei 17 A - 2.etg, 3215 SANDEFJORD

**Nyoppusset sentrumsnær leilighet
i 2.etg. Veranda med gode
solforhold. Utsikt. Hage og
parkering!**

Befaringsdato: 27.11.2024 Rapportdato: 03.12.2024 Oppdragsnr.: 21248-1448 Referansenummer: IL8342

Autorisert foretak: Drammen Takstsenter AS Sertifisert Takstingeniør: Olav Rudland Kvilhaug Vår ref:

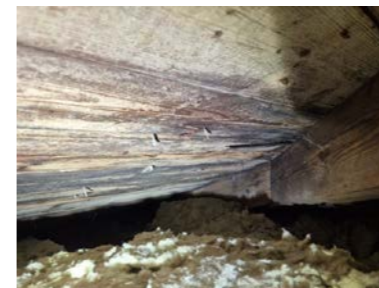
Misfarging etter fukt i undertak er av eldre dato før ny taktekking. Tilstand på undertak bør jevnlig holdes under oppsyn.

Misfarging av undertak og ikke luft i nedre del av loft.

For å sikre tilstrekkelig luftgjennomstrømming og forebygge potensielle fuktproblemer, bør ventilasjonen forbedres ved å trekke isolasjonen noe tilbake fra undertaket.

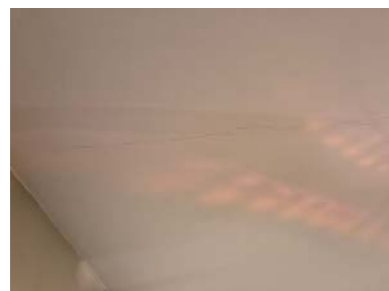
- Det er registrert bom (hulrom) under et par fliser i trappegangen, noe som indikerer manglende heft mellom flisene og underlaget. Noe sprekker i takflater i kjellerstue.

Sprekker i takplater i kjeller.

Bom i flis krever ikke noen umiddelbar utbedring. Årsak kan være at flislim ikke har fått kontakt på hele flisflaten, eller det kan være at flisene løsner fra underlaget. Konsekvens av bom i flis kan være at fuger sprekker og og flisene løsner som igjen vil kreve tiltak. Forholdene bør derfor holdes under oppsikt.

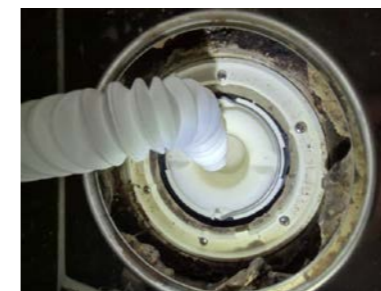
2. ETASJE > BAD/VASKEROM

- Det er påvist mangelfull/feil utførelse rundt rørgjennomføringer e.l. som gir fare for fukt i konstruksjonen i våtsone.

- Løsningen/utførelsen rundt rørgjennomføringer gir fare for fukt inn i konstruksjoner.

- For å unngå fuktskader og sikre en forskriftsmessig utførelse, må det etableres tilstrekkelig tetting rundt rørfordelingsskapet, og eventuell manglende membran må utbedres. Ved videre bruk avhenger dette av bruk av dusjkabinett.

Ved videre bruk avhenger dette av bruk av dusjkabinett.

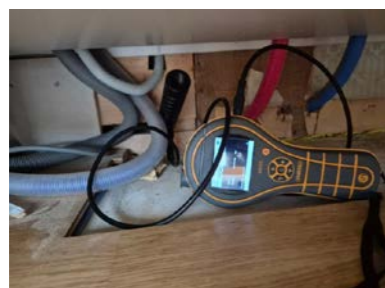
Fuktmåling er foretatt fra åpning i vegg under kjøkkeninnredning uten å påvise unormale forhold.

Målt vektprosent under 6% som er tørt tre.
