# Tilstandsrapport

Enebolig

Torghattens gate 27, 8906 BRØNNØYSUND

Befaringsdato: 25.11.2025

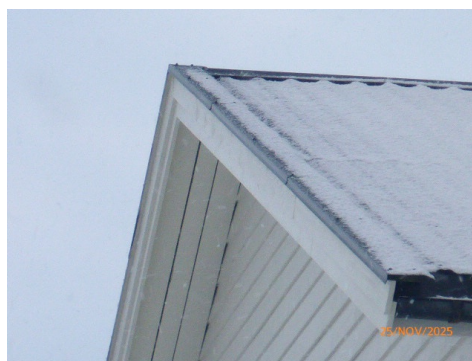
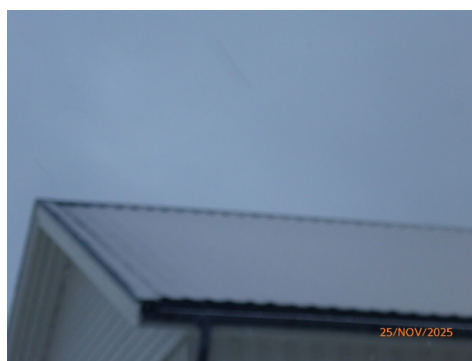
- Når takteking og undertak begynner å bli gamle, øker risikoen for lekkasjer, noe som kan føre til omfattende og kostbare reparasjoner av underliggende konstruksjoner dersom en ikke foretar tiltak på konstruksjonene før dette oppstår.

Det anbefales å overvåke tilstanden jevnlig og vurdere utskiftning av takteking og undertak, da mer enn halvparten av forventet brukstid er passert.

Konsekvensen av å ikke gjennomføre tiltak kan være økt risiko for lekkasjer og skader på underliggende konstruksjoner, noe som kan medføre kostbare reparasjoner.

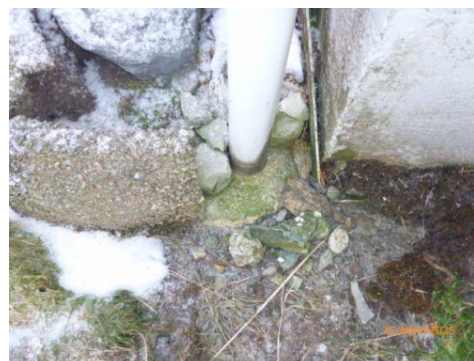
Sørvest til betongrør

Det er rust på rennekroker.

Rennekroker med rust bør vurderes skiftet ut for å hindre videre korrosjon og svekkelse av festene.

Siden renner og nedløp ikke ble funksjonstestet på grunn av manglende nedbør, anbefales det å kontrollere funksjonen ved neste regnvær for å avdekke eventuelle lekkasjer eller tilstoppinger.

Dersom tiltak ikke gjennomføres, kan det oppstå lekkasjer og fuktskader på fasade og grunnmur.

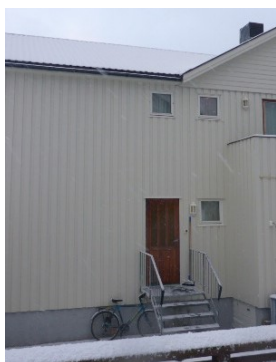
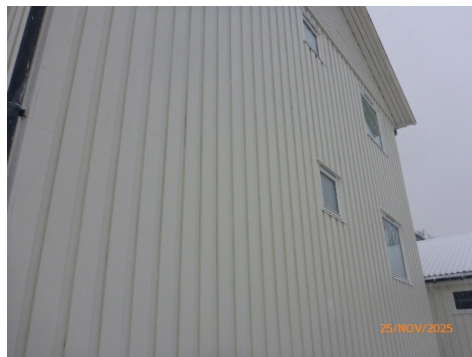
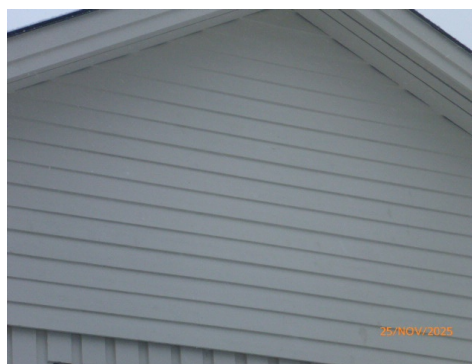
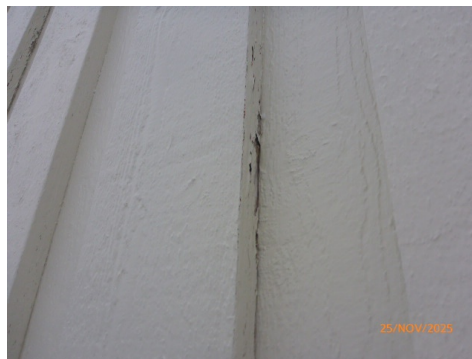
Over hovedinngangen mot nord-nordøst er det ingen sikring mot takras over inngangstrappen. Dette medfører økt risiko for personskade og materielle skader ved snø- og isras fra taket.

Dette vil redusere risikoen for personskade og materielle skader ved takras.

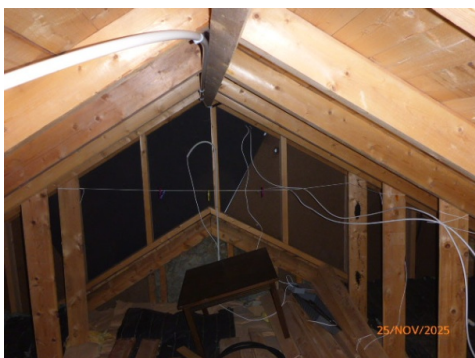
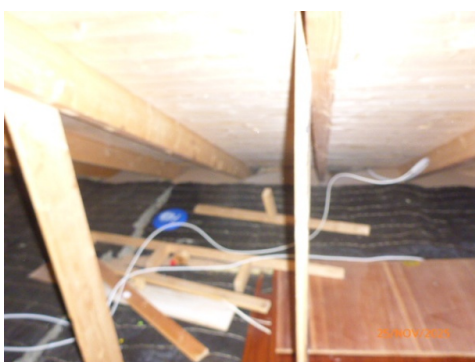
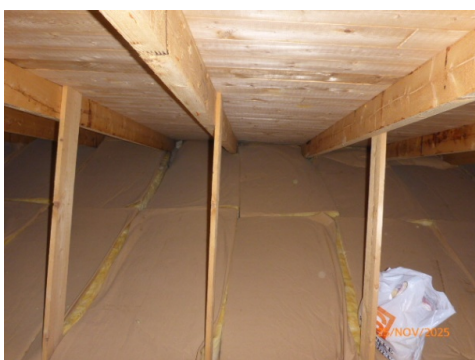
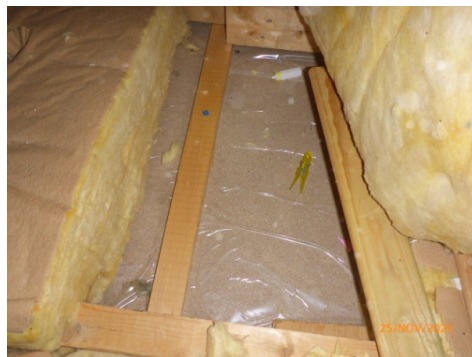
Mangelfull ventilasjon kan føre til økt risiko for fuktskader, mugg- og råteutvikling i takkonstruksjonen.

Avkast for ventilasjonsrør bør etableres slik at fuktig luft ikke slippes ut på kaldt loft.

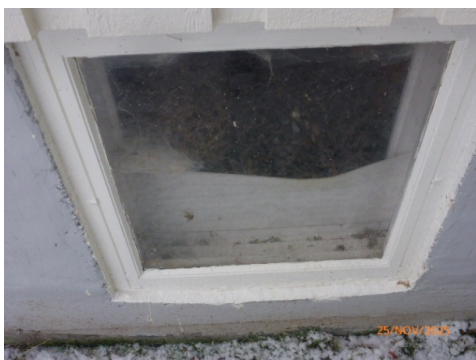
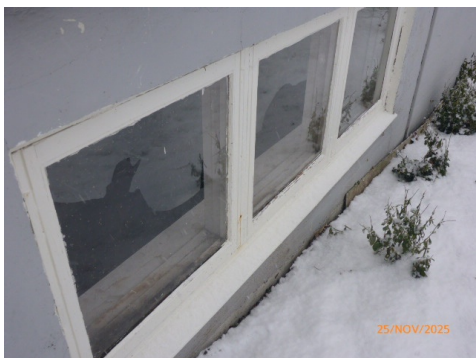
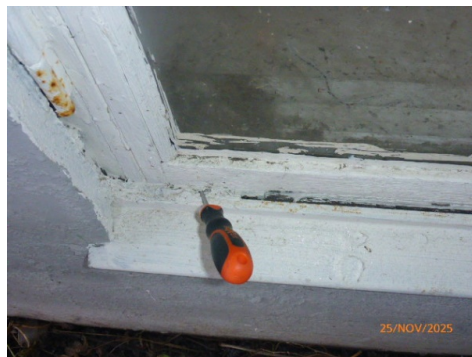
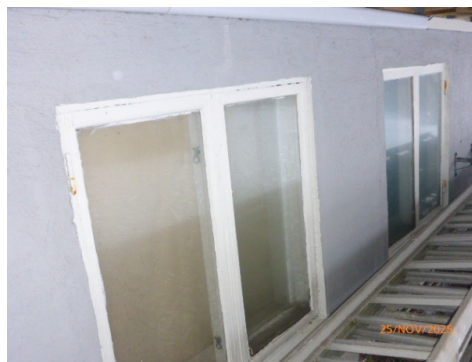
- Det er påvist vinduer med fukt/råteskader.

Vinduer med fukt- og råteskader bør skiftes ut for å unngå ytterligere forringelse av bygningskonstruksjonen og varmetap. Vinduene har svært lave isolasjonsverdier, noe som gir økt varmetap og dårligere bokomfort. Det må påregnes utskifting av vinduene på grunn av alder, slitasje og begrenset restlevetid.

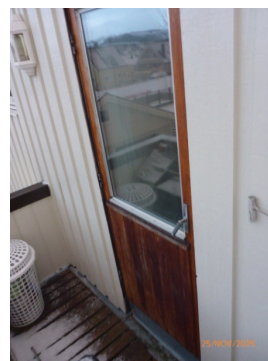
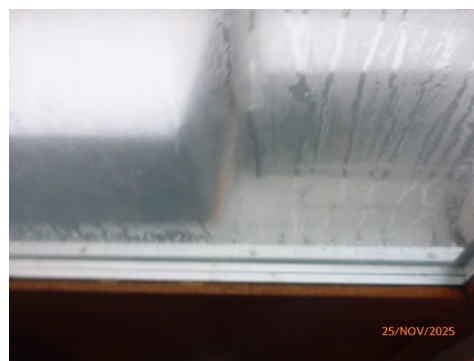
- Det er avvik:

Nytt heldekkende beslag bør etableres fra under terskelen til tekkingen på altanen for å hindre fuktinntrengning og påfølgende skader på konstruksjonen. Manglende beslag øker risikoen for fuktskader og redusert levetid på dør og tilstøtende bygningsdeler.

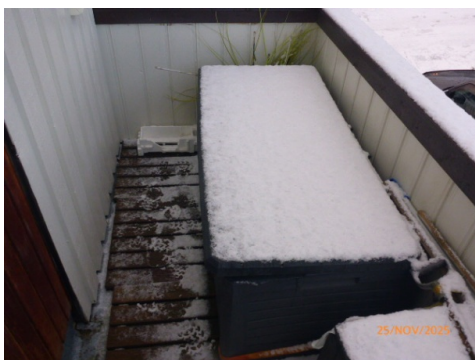
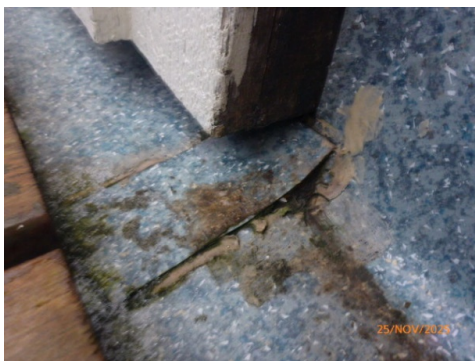
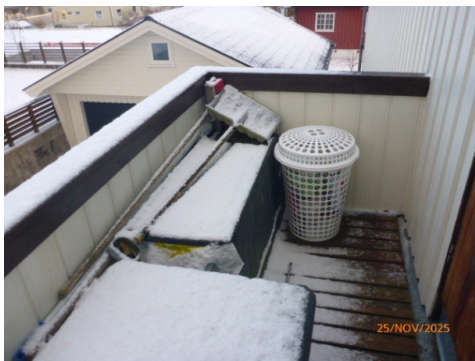
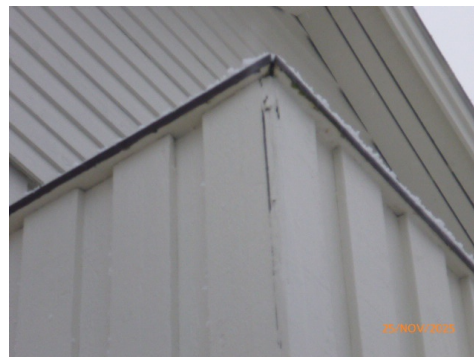
- Det er påvist fukt-/råteskader i konstruksjonen.
- Mer enn halvparten av forventet brukstid er passert på tettesjikt/membran.

Synlige råteskader på rekkverket mot nordøst.

Rustgjennomslag på renne i front.

- Tidspunkt for utskiftning av tettesjikt/membran nærmer seg ut ifra alder på dagens tekking.
- Råteskadede konstruksjoner må skiftes ut.

Råteskadet rekkverk bør skiftes ut for å hindre videre forringelse.

Tettesjiktet må utbedres eller fornyes for å sikre tilstrekkelig beskyttelse mot fuktinntrengning, da løsnende lapper kan føre til lekkasjer og ytterligere skader på underliggende konstruksjon.

Rustangrepet renne bør byttes ut for å sikre tilfredsstillende avrenning og unngå vannskader på fasade og konstruksjon.

Det anbefales å undersøke oppbygningen av taket nærmere, da manglende kunnskap om dampsperre, isolasjon og lufting gir økt risiko for skjulte skader og dårlig inneklima.

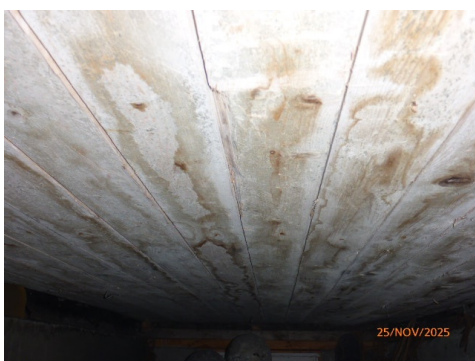
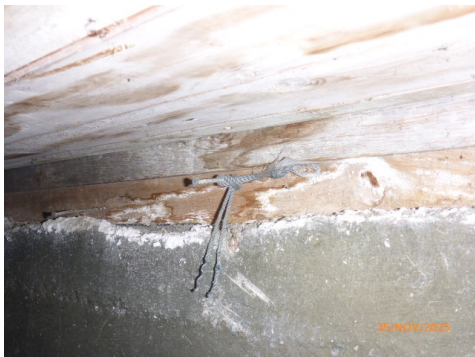
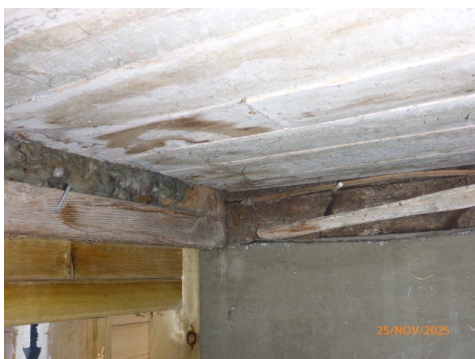
Det er observert eldre fuktmerker på trebord under gulvet.

Det er observert fuktvandring i mur/trapp mot bunnsvill i nord.

Konsekvensen av manglende utbedring er økt risiko for skjulte skader, råte, sopp og skadedyr, noe som kan medføre kostbare reparasjoner på sikt.

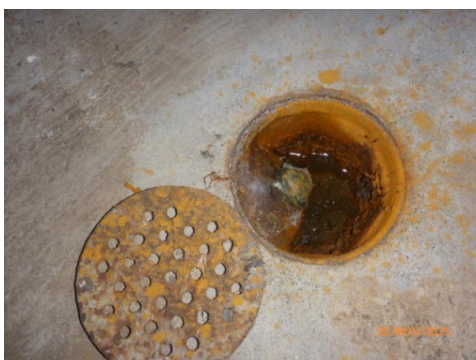
Soilsluk i vaskekjeller.

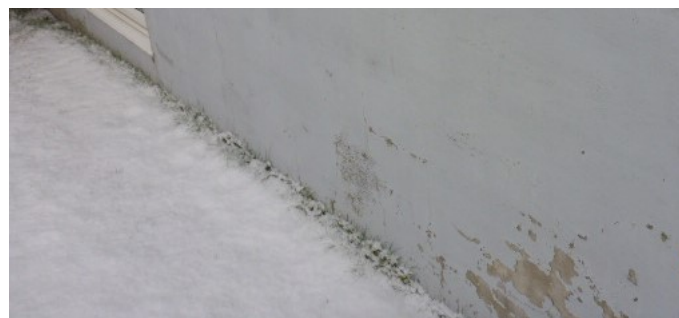
Mot sør tilbygget

Manglende eller svekket drenering og fuktsikring kan føre til økt fuktinntrengning, skader på konstruksjonen, råte og forringet inneklima.

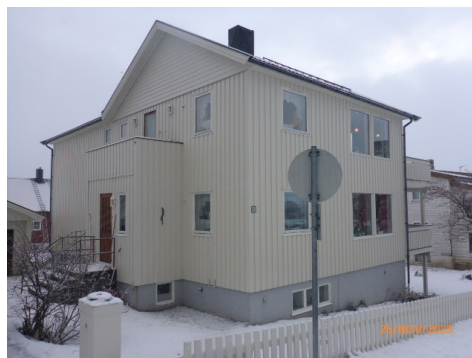
Noe fall mot bygget fra nord

Forholdet og kostnader bør vurderes i sammenheng med eventuell fuktsikring og drenering. Manglende tiltak kan medføre økt risiko for fuktbelastning og skader på grunnmur og kjeller.
