Torghattens gate 27, 8906 BRØNNØYSUND

**SENTRUM | Enebolig over to plan  
med dobbel garasje | Inneholder  
bl.a. 6 soverom, 2 stuer og bad**

# Tilstandsrapport

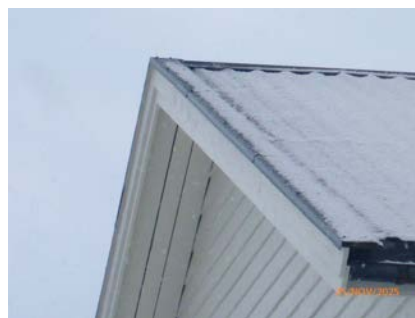
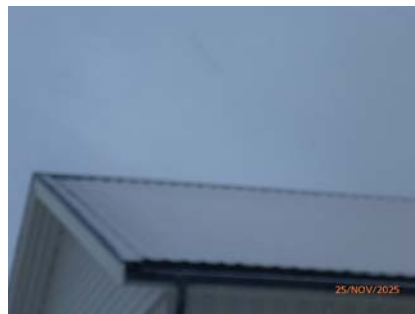
Det anbefales å overvåke tilstanden jevnlig og vurdere utskifting av takteking og undertak, da mer enn halvparten av forventet brukstid er passert.

Konsekvensen av å ikke gjennomføre tiltak kan være økt risiko for lekkasjer og skader på underliggende konstruksjoner, noe som kan medføre kostbare reparasjoner.

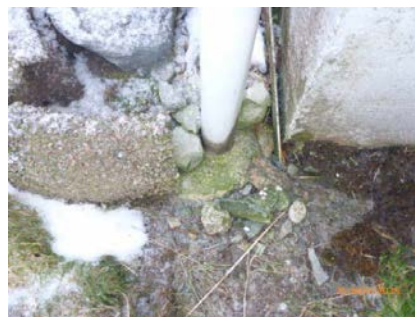
Sørvest til betongrør

Nedløp og beslag: Mer enn halvparten av forventet brukstid er passert på renner/nedløp/beslag. Det er rust på rennekroker. Det var ikke nedbør ved befaring, derfor ble renner og nedløp ikke funksjonstestet. Det er takstige og pipebeslag. Pipa ble sist feid 28.03.2022, uten registrerte avvik.

Siden renner og nedløp ikke ble funksjonstestet på grunn av manglende nedbør, anbefales det å kontrollere funksjonen ved neste regnvær for å avdekke eventuelle lekkasjer eller tilstopper.

Dersom tiltak ikke gjennomføres, kan det oppstå lekkasjer og fuktskader på fasade og grunnmur.

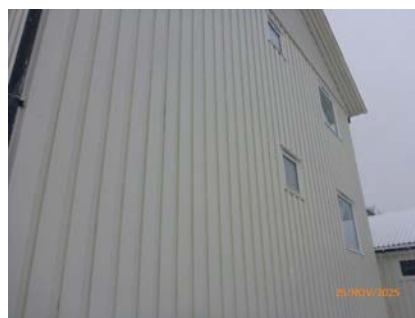
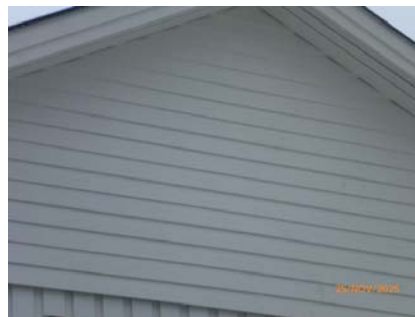
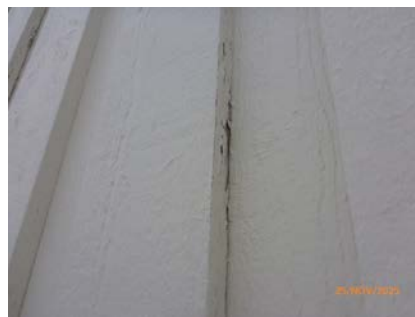
Mot vest

grunnmur. Det er påvist spredte råteskader i bordkledningen. Det er observert noe avflasket maling på vestfasaden. Det foreligger ikke dokumentasjon på hvilke forarbeider som ble utført før maling av

Manglende dokumentasjon på forarbeidene før maling i 2025 medfører usikkerhet om kvaliteten og varigheten på malingsarbeidet, noe som kan øke risikoen for ytterligere avflasking og redusert beskyttelse mot fukt og råte.

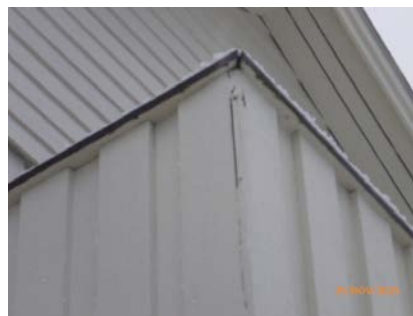
Balkonger, terrasser og rom under balkonger: Det er påvist fukt-/råteskader i konstruksjonen. Mer enn halvparten av forventet brukstid er passert på tettesjikt/membran. Synlige råteskader på rekkverket mot nordøst. Løsnende lapper på tettesjiktet. Rustgjennomslag på renne i front. Det er ukjent hvordan taket er bygget opp med hensyn til eventuell dampsperre, isolasjon og lufting.

Altan mot nord fra 1959 med adkomst fra 2. etasje. Flatt tak over underliggende vindfang og bod. Rekkverk i tre, og tettesjikt er pålagt tredekke. Tettesjiktet er ikke tilgjengelig for tilfredsstillende visuell kontroll. Liten renne i nord med nedløp langs vegg.

Det anbefales å undersøke oppbygningen av taket nærmere, da manglende kunnskap om dampsperre, isolasjon og lufting gir økt risiko for skjulte skader og dårlig innneklima.

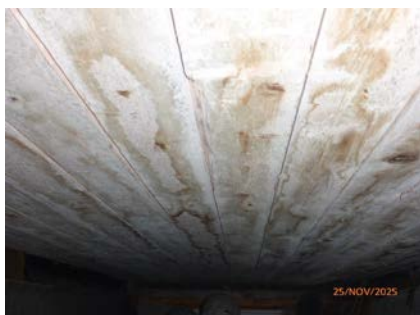
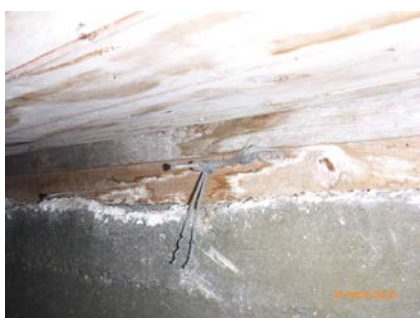
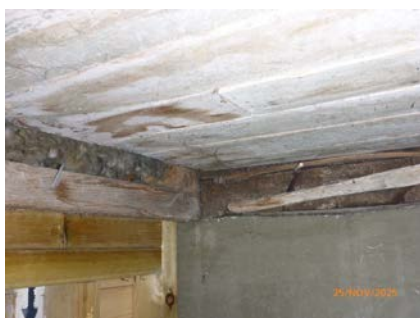
Konsekvensen av manglende utbedring er økt risiko for skjulte skader, råte, sopp og skadedyr, noe som kan medføre kostbare reparasjoner på sikt.

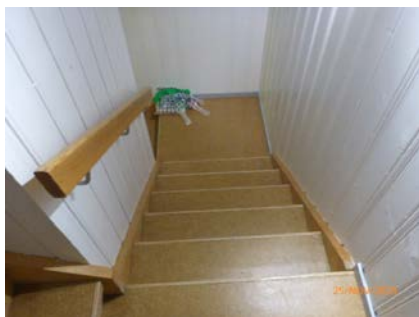
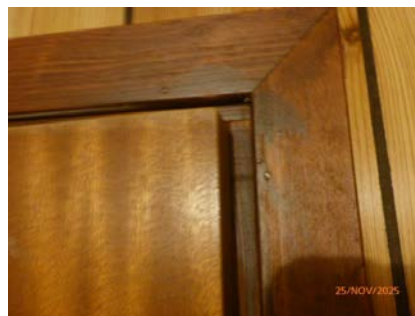
Rekkverkshøyder er under dagens forskriftskrav til rekkverk i trapper. Betongtrapp har mindre sprekker/skader. Skjevhet er observert i strekkmetalltrappen.

Rekkverkshøyde bør økes og håndløper bør monteres for å ivareta sikkerheten og redusere risikoen for fall og personskader. Manglende håndløper og lavt rekkverk kan føre til økt fare for ulykker, spesielt for barn og eldre.

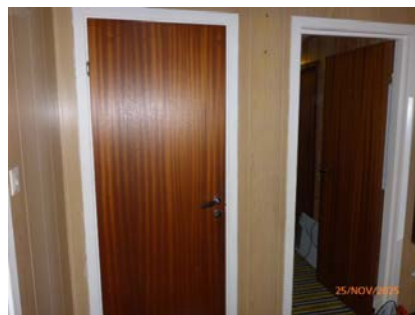
Innvendige dører: Det er påvist avvik som tilsier at det bør foretas tiltak på enkelte dører.

Noen dører bør vurderes pusset opp eller skiftes ut for å sikre funksjonalitet og unngå økt slitasje eller skade på dør og karm. Manglende tiltak kan føre til redusert brukervennlighet og estetisk forringelse.

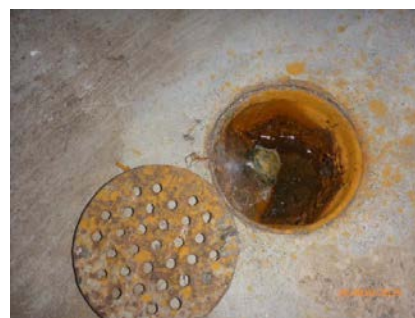
Tiltak må sees i sammenheng med drenering, fuktsikring og rommets plassering under terreng, for å unngå risiko for fuktskader og vanninntrengning.

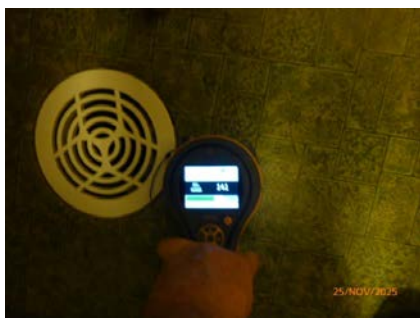
141 ved sluk

Tilliggende konstruksjoner (vaskerom 2.etg.): Ved andre fuktundersøkelser enn hulltaking, er det ikke påvist indikasjoner på fuktskader. Ved fuktsøk på gulv ved sluk og vegger ved skyllekar er det ikke registrert forskjeller i ledeevne som kan indikere fukt fra bruk. Det presiseres at dette ikke utelukker muligheten for at skjulte skader i konstruksjonen kan avdekkes ved eventuell nødvendig renovering.

- Hulltaking bør gjennomføres for å avklare situasjonen.

Det anbefales å gjennomføre ytterligere undersøkelser ved eventuell renovering for å avdekke eventuelle skjulte skader i konstruksjonen. Konsekvensen av ikke å undersøke nærmere er at eventuelle fukt- eller råteskader kan forbli uoppdaget, noe som kan medføre økte utbedringskostnader og skade på tilstøtende konstruksjoner.

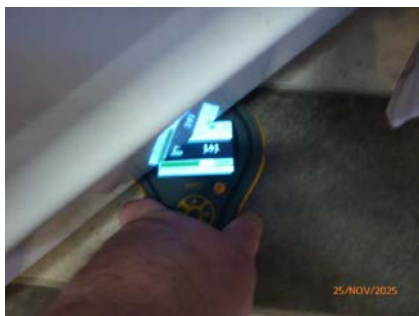
141 ved badeak

Manglende mulighet for hulltaking medfører usikkerhet om det kan foreligge skjulte fukt- eller råteskader i tilstøtende konstruksjoner, noe som kan medføre økt risiko for skader over tid.

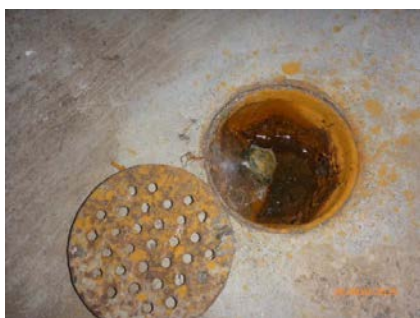
Soilsluk i vaskekjeller.

Avløpsrør: Det er avvik: Det er ikke grunn til å forvente forhøyet eller vesentlig gjenværende levetid for sluk og avløpsrør fra 1959.

Manglende dokumentasjon og høy alder på rørene medfører økt risiko for lekkasjer, tette rør og påfølgende kostnader til reparasjon eller utskiftning.

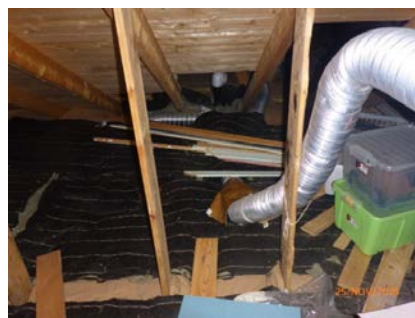
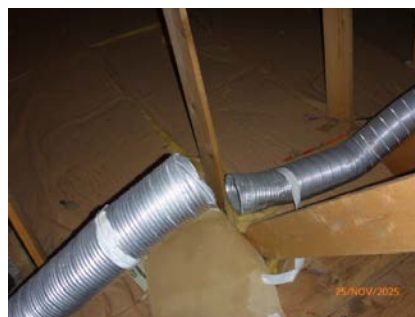
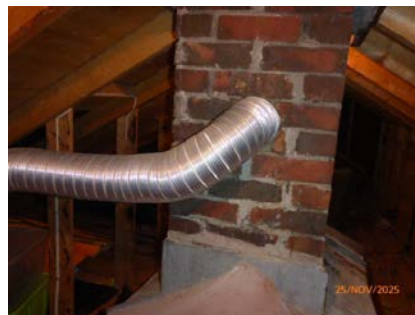
Avtrekkør: Det er avvik: Ventilasjonsrør for naturlig avtrekk fra våtrom og toalettrom, som er ført til kaldt loft, mangler isolering. Flere av rørene er løse og har glidd fra hverandre.

Løse og uisolerte rør kan føre til redusert ventilasjonseffekt, fuktskader og dårligere inneklima.

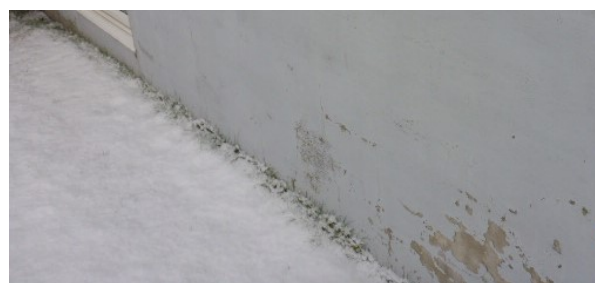
Mot sør tilbygget

Fuktsikring og drenering: Det mangler, eller på grunn av alder er det sannsynlig at det mangler, utvendig fuktsikring av grunnmuren ved kjeller/underetasje. Mer enn halvparten av forventet levetid på drenering er overskredet. Basert på datidens byggeskikk er det påregnelig med redusert funksjon av dreneringen. Det er også observert fuktskader, råteskader og utfelling av salter på mur i kjeller.

Manglende eller svekket drenering og fuktsikring kan føre til økt fuktinntrengning, skader på konstruksjonen, råte og forringet innneklima.

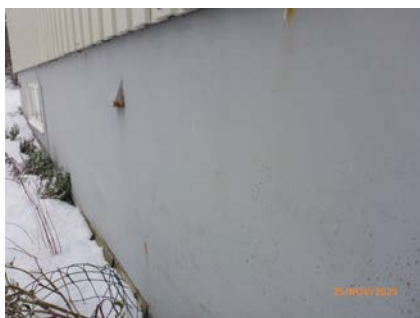
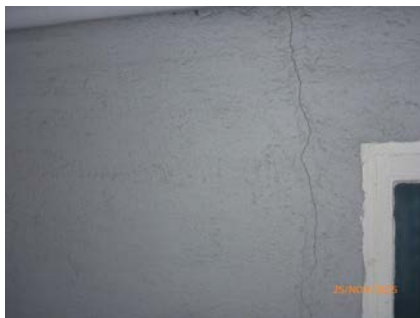
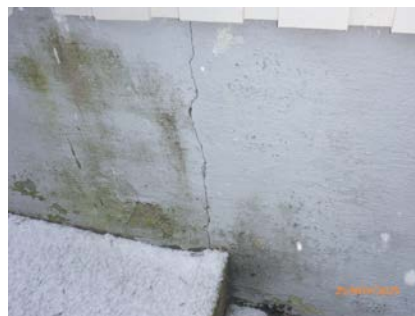
Grunnmur og fundamenter: Grunnmuren har sprekkdannelser. Det er stedvis observert noen små sprekker i murene.

Sprekkene bør utbedres for å hindre videre utvikling av skader og redusere risikoen for fuktinntrengning og frostsprengning i grunnmuren.

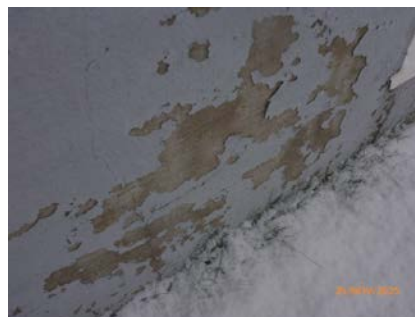
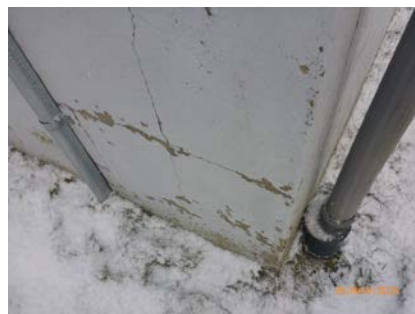
Grunnmur og fundamenter tilbygget: Grunnmuren har sprekkdannelser. Det er stedvis sprekker og riss i puss/mur, samt noen sprekker i skjøten mot opprinnelig mur. Det er også stedvis avflassing av maling på mur.

Sprekkdannelser og avflassing av maling bør utbedres for å hindre videre forringelse av murverket og redusere risikoen for fuktinntrengning, som kan føre til ytterligere skader på konstruksjonen.

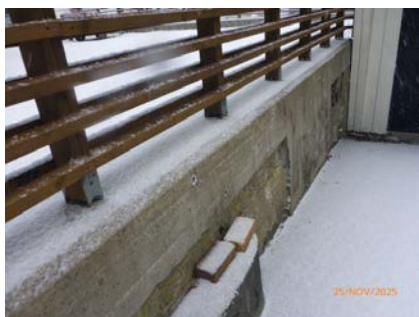
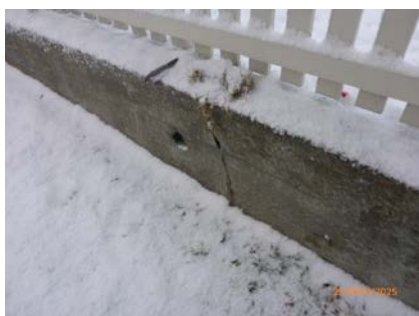
Forstøtningsmurer: Det er påvist mindre sprekker og/eller skjevheter i muren. Det er observert noen støpeskjøter i støttemurene samt sprekker i bankettene for gjerder.

Sprekker og støpeskjøter bør følges opp og eventuelt utbedres for å hindre videre forringelse av muren og redusere risiko for svekket bæreevne eller vanninntrenging. Regelmessig kontroll anbefales for å oppdage eventuell utvikling av skader.

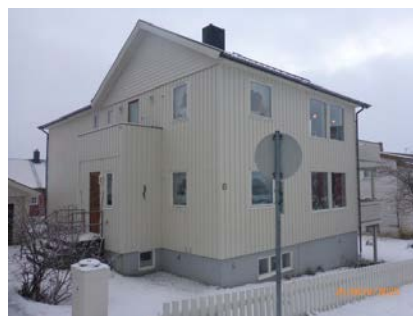
Noe fall mot bygget fra nord

Terrengforhold: Det er påvist dårlig fall eller flatt terreng inn mot grunnmur og dermed muligheter for større vannansamlinger. Det er ikke opparbeidet tilfredsstillende fall på terrenget fra murene. Dette medfører unødig fuktbelastning av byggegropen ved manglende bortledning av overflatevann fra nedbør og snø.

Forholdet og kostnader bør vurderes i sammenheng med eventuell fuksikring og drenering. Manglende tiltak kan medføre økt risiko for fuktbelastning og skader på grunnmur og kjeller.

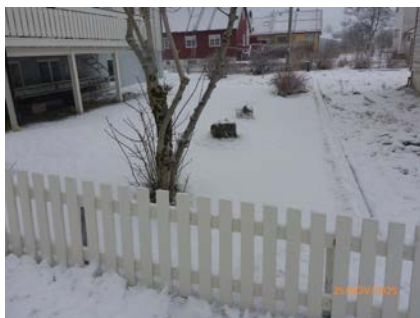
Bankett for gjerde i sør

Andre tomteforhold: Det er avvik: Gjerde i øst og sør har skader. I sør er gjerdet demontert. Fordeling av vedlikeholdskostnader for gjerde i sør og øst er ukjent.
