Tilstandsrapport

📍 Otto Sogns vei 23, 0681 OSLO

gnr. 148, bnr. 339

Befaringsdato: 02.10.2024

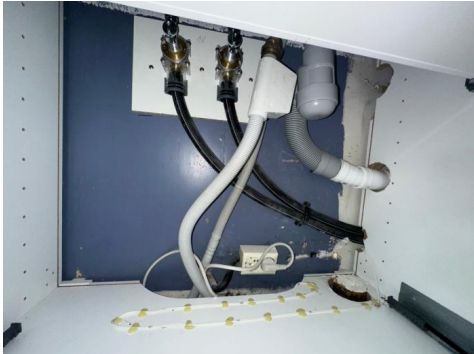
Røropplegg i kjøkkenbenk med Waterguard

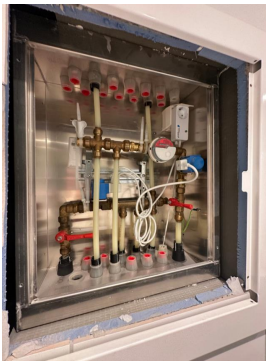
Samleskap på bad med rørkurser og stoppekraner

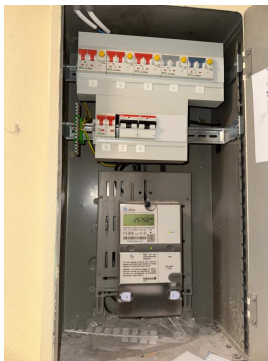
Det er foretatt El-tilsyn av leiligheten i 2022, ingen avvik ble registrert.

TG2 settes i følge forskrift på anlegg, uten full dokumentasjon og med samsvarserklæring på hele anlegget.

Sikringskap med automatsikringer.
