# Tilstandsrapport

Boligbygg med flere boenheter

Granheimtunet 21, 1406 SKI

Befaringsdato: 16.09.2024

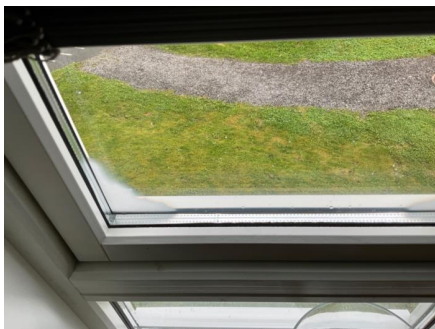
#### **TG 2** Vinduer

- Det er påvist noen glassruter som er punktert eller sprukne.

- Påvist noen vinduer med punktert glass. Årsaken til punkterte glass er som regel at det er kommet en brist i tetningsmassen mellom karm og rute. Denne bristen sørger for at det blir større lufttilgang mellom rutene og følgelig at Argongassen (den isolerende gassen) siver fortere ut og gir en redusert isoleringsevne (U-verdi).

- Vinduer med punkterte/sprukne glass må påregnes skiftes ut, enten hele vinduet eller kun selve glassene.
