# Tilstandsrapport

Boligbygg med flere boenheter

Arbeidergata 34, 3050 MJØNDALEN

Befaringsdato: 17.10.2025

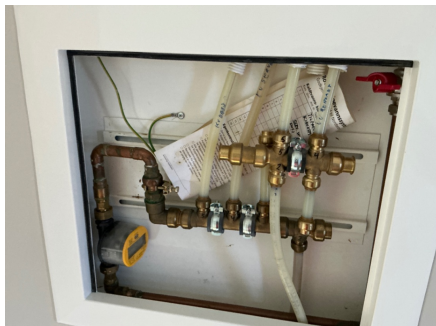
### TG 1 Vannledninger

Innvendige vannledninger er av plast (rør i rør). Det er besiktiget i rørskap.
