# Tilstandsrapport

Næringsbygg

Movegen 545, 5583 VIKEDAL

Oppdragsnr.: 20474-2043

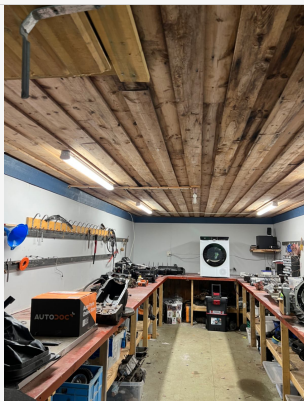
## Garasje

Garasje i enkel reisverkskonstruksjon i tre. Kledd med liggende trepaneler. Saltak i tre som er utvendig tekket med betongtakstein.

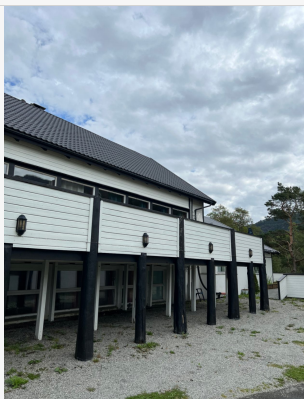
## Næringsbygg

Yttervegger oppført i tradisjonelt bindingsverk i tre som er utvendig kledd med trepaneler. Kledningen har normal slitasje, men det er registrert stedvis råte på kledning som vil utløse utskifting og vedlikehold.

Det er registrert stedvis råte på kledning på dette bygget, da spesielt mot sør i nedre del.

Det registreres avvik ved vinduer. Det er generell slitasje og det er også registrert ganske betydelig råte på vinduer mot vest og nord. Det er også registrert et betydelig antall punkterte vinduer. og også vinduer som er sprukket Det kan derfor påregnes utskifting og oppgradering av store deler av vinduer i dette bygget.

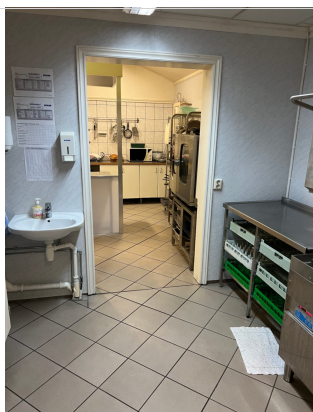
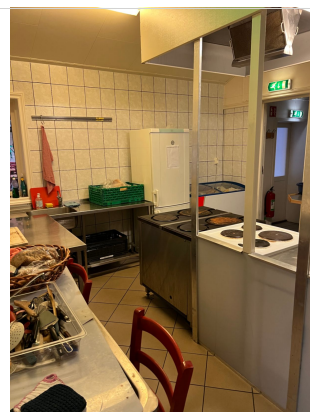
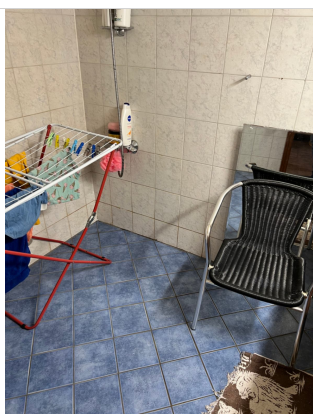
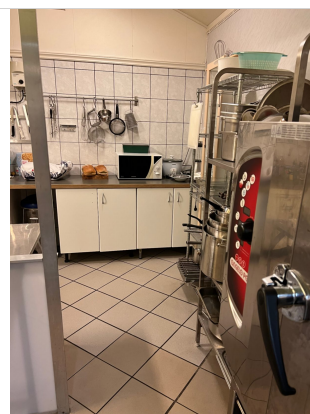
### **Kjøkken**

Det er etablert storkjøkken med tilhørende utstyr i tillegg til kjøle/fryserom.

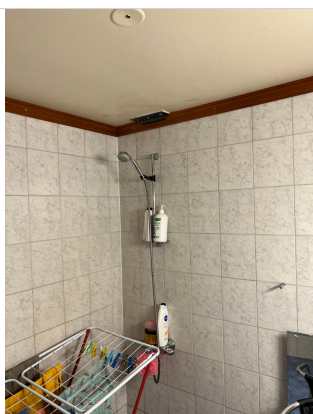
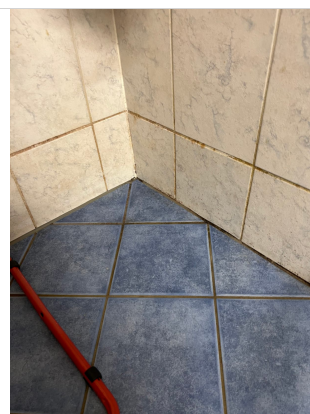
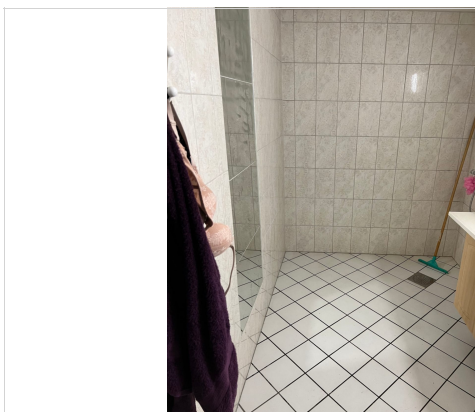
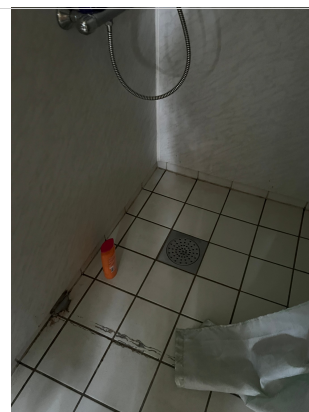
### Våtrom

Våtrom i dette bygget kommenteres ikke spesielt da de er utført etter gjeldende byggeforskrifter fra før 1997. Det er derfor påregnelig med oppgradering av våtrom i dette bygget. Gjelder for samtlige våtrom.
