# Tilstandsrapport

Leilighet i 1. etg. i en horisontaldelt tomannsbolig,

Eikveien 85 C, 3122 TØNSBERG

Befaringsdato: 04.02.2025

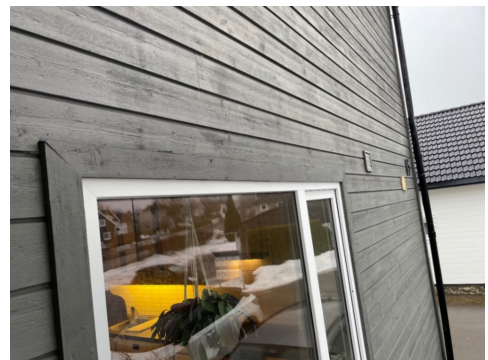
Det mangler vannbrett over vinduer og ytterdører, og dette øker faren for fuktinnig og fuktskader. På endevegg mot gårdsplass er det også observert at et kledningsbord har løsnet fra vegg.

Det bør påregnes å montere vannbrett og beslag over vinduer og ytterdører, og løst kledningsbord må påregnes festet. I løpet av noen år bør også fasader o.l. vaskes og beises på nytt.

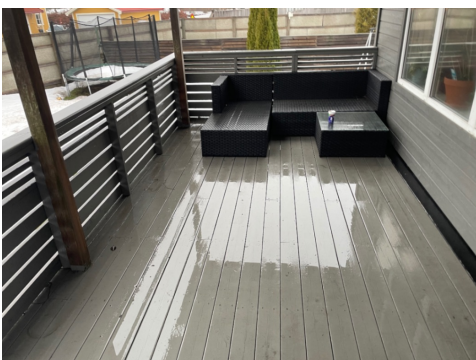
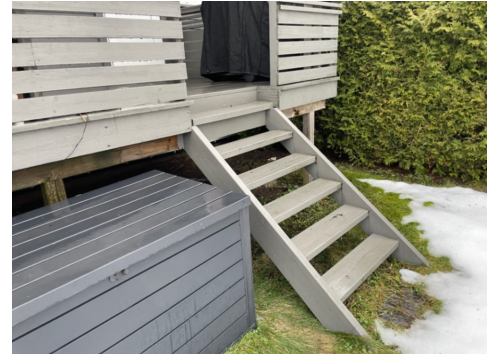
Rekkverk er litt for lavt iht. dagens krav, og det mangler rekkverk på trapp til hage. Det er også stedvis registrert noe fukt- og råteskadet treverk.

Det er ikke krav om utbedring av rekkverkshøyde opp til dagens forskriftskrav, men rekkverk på trapp til hage må påregnes montert. Det må også påregnes noe vedlikehold og utskiftinger av fuktskadet treverk.

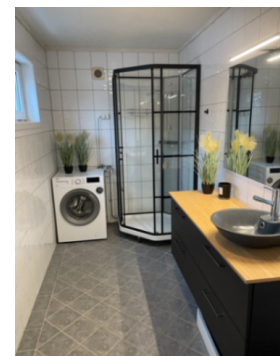
Bak dusjkabinett er det observert at det ikke er benyttet membran eller mansjett på rørgjennomføringer i vegg, dette øker faren for fuktskader.

- Sluket må sjekkes og rengjøres jevnlig.
- Overvåk tilstanden jevnlig. For å få tilstandsgrad 0 eller 1 må slukløsningen skiftes ut og sannsynligvis må også membransjiktet skiftes/utbedres. Det er imidlertid vanskelig å si noe om tidspunktet for når dette er nødvendig.
- Det må foretas utbedring for å unngå fuktskader i konstruksjonen.

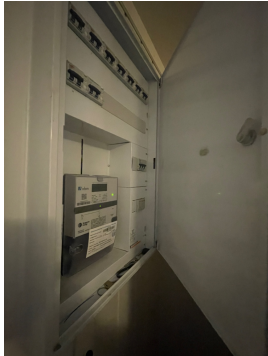
## sikringskapet.

**Ja**  
Eksisterer det samsvarserklæring?  
**Nei**  
**Det foreligger ingen dokumentasjon eller samsvarserklæring på utført arbeid. Det mangler også kursangivelse i sikringsskapet. Det opplyses at manglende samsvarserklæring på arbeid utført etter 1.1.1999 er avvik iht. dagens krav.**
