Eikveien 85C, 3122 TØNSBERG

**Lys og romslig halvpart av  
horisontaldelt tomannsbolig - 2  
soverom, solrik terrasse og  
parkering. Barnevennlig område**

Befaringsdato: 04.02.2025

Rapportdato: 10.02.2025

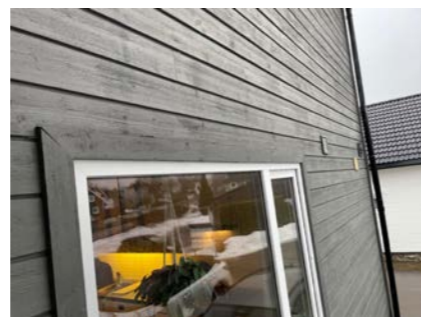
- Det er påvist andre avvik:

Det mangler vannbrett over vinduer og ytterdører, og dette øker faren for fuktinnig og fuktskader. På endevegg mot gårdsplass er det også observert at et kleddningsbord har løsnet fra vegg.

- Andre tiltak:

Det bør påregnes å montere vannbrett og beslag over vinduer og ytterdører, og løst kleddningsbord må påregnes festet. I løpet av noen år bør også fasader o.l. vaskes og beises på nytt.

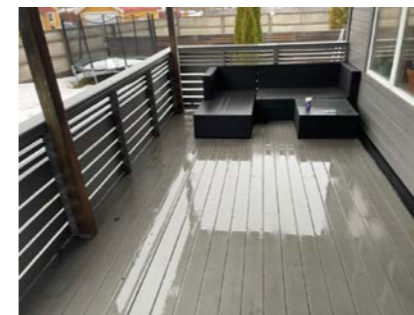
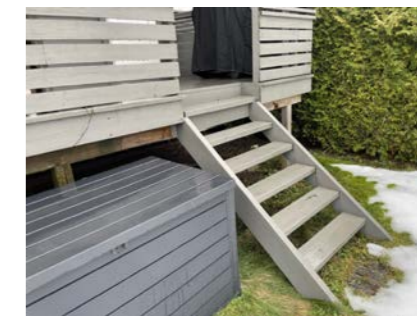
Fra stue er det tilgang til en terrasse i tre over søyler i tre, fra 2008. Selger opplyser at det ble skiftet noen fuktskadede spiler på rekkverk i 2023. I 2023 ble terrasse også vasket og malt på nytt.

Rekkverk er litt for lavt iht. dagens krav, og det mangler rekkverk på trapp til hage. Det er også stedvis registrert noe fukt- og råteskadet treverk.

Det er ikke krav om utbedring av rekkverkshøyde opp til dagens forskriftskrav, men rekkverk på trapp til hage må påregnes montert. Det må også påregnes noe vedlikehold og utskiftinger av fuktskadet treverk.

**Kostnadsestimat:** 10 000 - 50 000
