Salg  
Østregate 33  
2317 Hamar

Energimerke

Dato: 21/02/2025

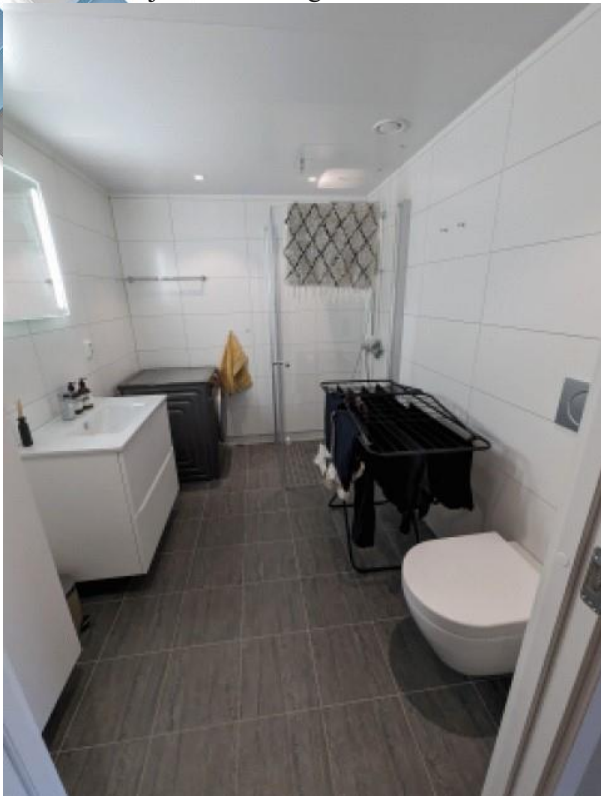
**1. Våtrom****1.1 Bad - vaskerom****TG 1** 1.1.1 Overflate vegger og himling

Bad/vaskerom fra byggeår 2022. Våtroms kabin som er produsert på fabrikk.

Våtromsplater på vegg, malt slett metall himling med downlight, baderomsinnredning med skuffer og vegghengt høyskap med slette fronter. Heldekkende servant med 1- greps blandebatteri, speil med lyspunkt og stikkontakt. Dusj med garnityr, 1-greps blandebatteri og glassdører.

**Merknader:** Ingen feil eller mangler ble registrert.  
Dokumentasjon ble fremlagt.

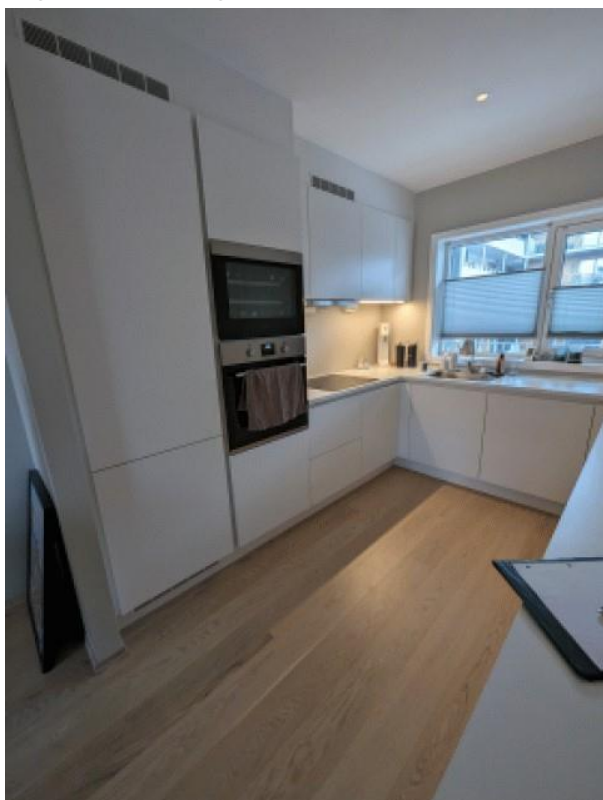
### TG 1 2.1 Kjøkken

Kjøkken fra byggeår med glatte fronter og laminat benkeplate. Oppvaskkum med 1- greps blandebatteri og avløpsrør av plast. Vannrør: Rør-i-rør, kobber og rustfritt  
Kokeplate med induksjon, integrert komfyr, kjøøl, frys, vinskap og oppvaskmaskin. Komfyrvakt og vannstopp med alarm.  
Avtrekksvifte med kullfilter over kokeplate.

**Merknader:** Kjøkkenet fremstår i god stand og godt vedlikeholdt.  
Ingen avvik ble registrert.

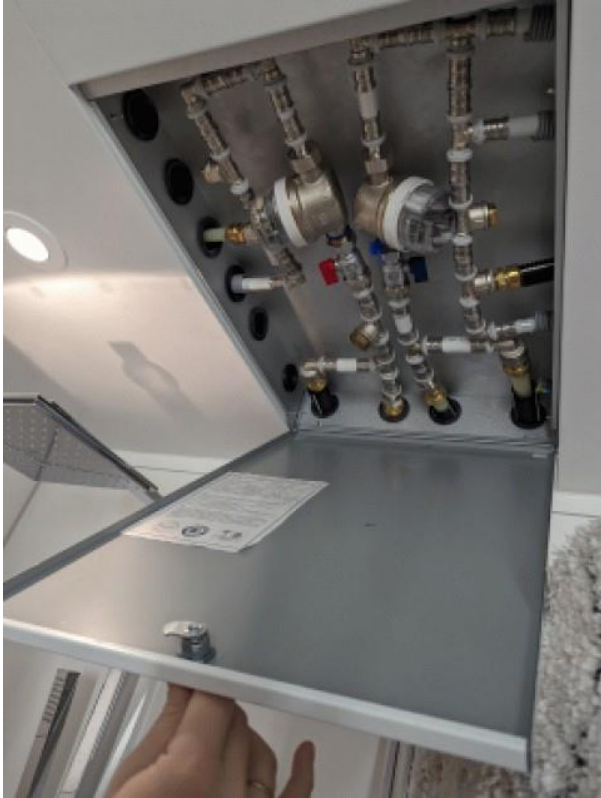
##### TG 1 6.1 WC og innvendige vann- og avløpsrør

Rør-i-rør med fordelerskap i himling på bad/vaskerom.  
Avløpsrør i plast/pvc på kjøkken og bad/vaskerom.  
Fordelerskap for vannbåren varme, er plassert i vegg mellom bad og soverom.

**Merknader:** Det ble ikke registrert lekkasjer på befaringsdagen.  
Dokumentasjon ligger hos Obos iflg. eier.

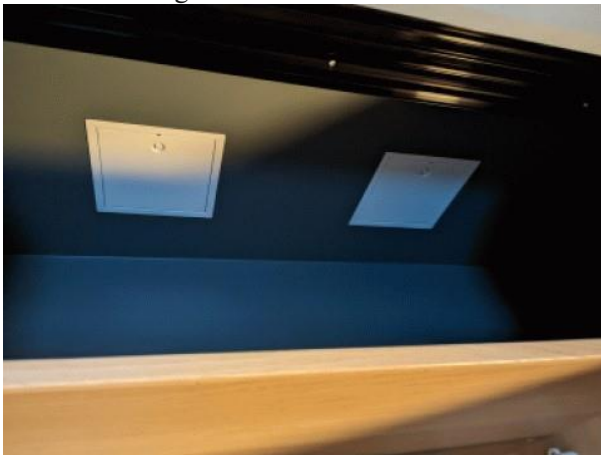
6.3 Ventilasjon

**Merknader:** Det ble ikke registrert ventilasjonsanlegg i leiligheten.

På det ene soverommet ble det registrert 2 inspeksjonsluker i taket, som muligens har noe med ventilasjonen å gjøre, iflg. eier.

Vedlikehold og oppfølging av det balanserte ventilasjonsanlegget blir ivaretatt av borettslaget iflg. eier. Dokumentasjon er hos Obos iflg. eier.
