# Tilstandsrapport

Fritidsbolig

Dusandisvegen 20, 2933 REINLI

# gnr. 112, bnr. 179

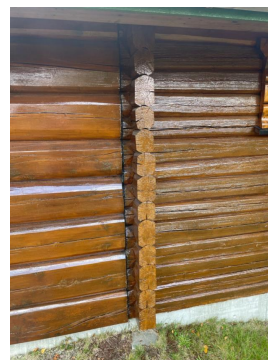
Overgang mellom nyoppført tømmer og eldre tømmerbygg.

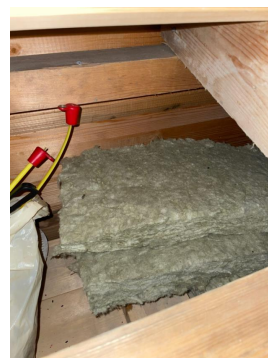
- Det er påvist andre avvik:
- Det er registrert symptom på aktivitet fra skadedyr

Ekskrementer over himling i gang.

Det anbefales at det etableres inspeksjonsluker til kaldtloft. Tiltak skadedyr estimert for lokal bekjempelse. Ved eventuelt større omfang kan kostnadsestimat avvike

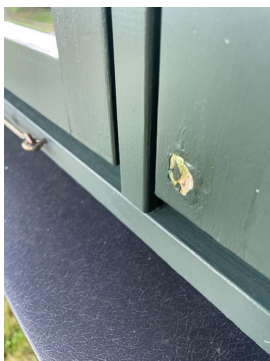
- Det er påvist at enkelte vinduer er vanskelig å åpne/lukke.
- Karmene i vinduer er slitte og det er sprekker i trevirket.

Værslittasje/oppsprukket overflatebehandling.

Det må påregnes noe vedlikehold.

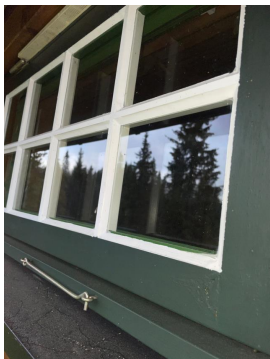
Værslittasje/oppsprukket overflatebehandling.

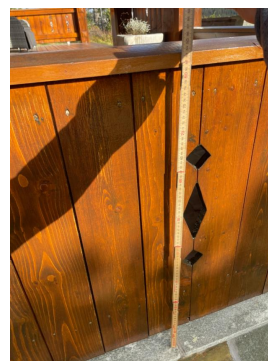
Rekkverkshøyden er målt til ca. 85 cm. Høyden avviker mot krav ved byggeår og dagens krav av 100 cm - jmf. Tek 17.

- Rekkverket er for lavt i forhold til dagens krav til rekkverkshøyder.
- Det er påvist andre avvik:
- Det er påvist at dekke på terrassen har en del sprekker.

Høyde på rekkverk

Lokal utbedring/vedlikehold.

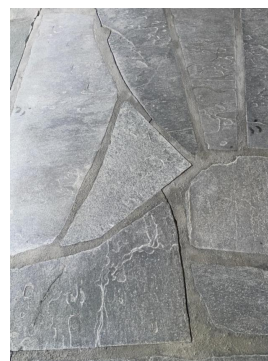
Sprekk i fuger

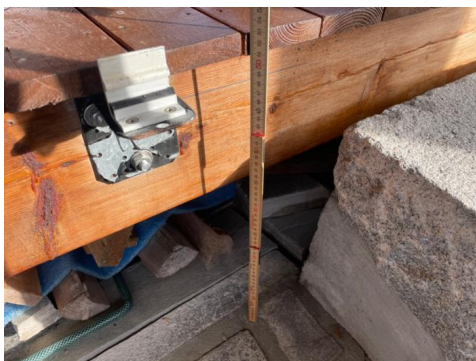
Trapp mellom terrasser

- Rekkverk må monteres for å lukke avviket.

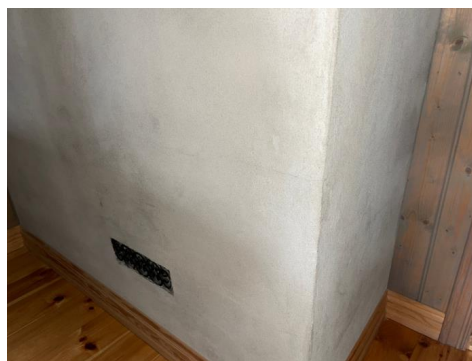
- Det er påvist sprekker og/eller riss i pipe.

Sprekk i brannmur mot soverom

Det anbefales en fullstendig gjennomgang og kontroll av bygningens ildsteder og piper av det lokale brann/feievesen.

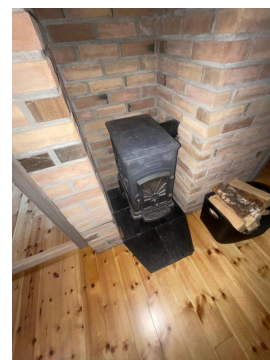
Ildsted i gang
