Tilstandsrapport

Tomannsbolig

Skjeggerødtoppen 16, 3158 ANDEBU

Befaringsdato: 29.07.2024

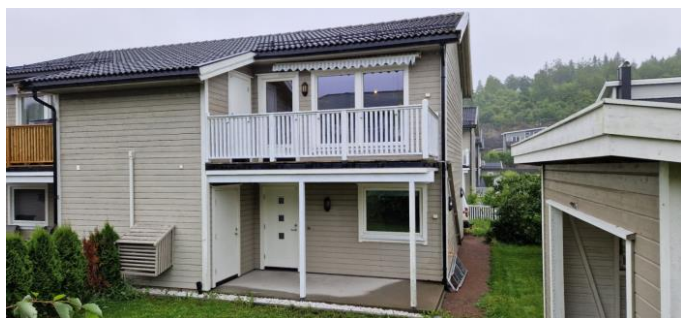
Veggkonstruksjon

Yttervegger er oppført i bindingsverk, etter byggemåte isolert og er utvendig kledd med malt liggende trepanel.

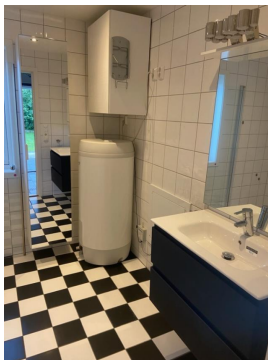
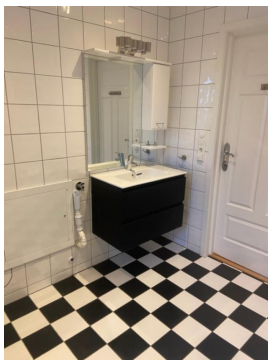
1 ETASJE > BAD/VASKEROM

Det er synlig membran i sluk og dokumentasjon ligger i at det er utført ferdigattest og under denne prosess må det foreligge kontrollklæring, for at ferdigattest kan utstedes.

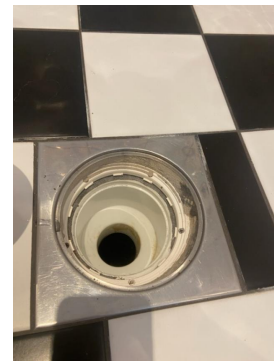
1 ETASJE > BAD/VASKEROM

Det ble foretatt hulltaking i vegg mellom baderom og bod.
Det ble ikke indikert fukt eller symptomer/tegn til fukt i vegg bak dusj/våtzone.

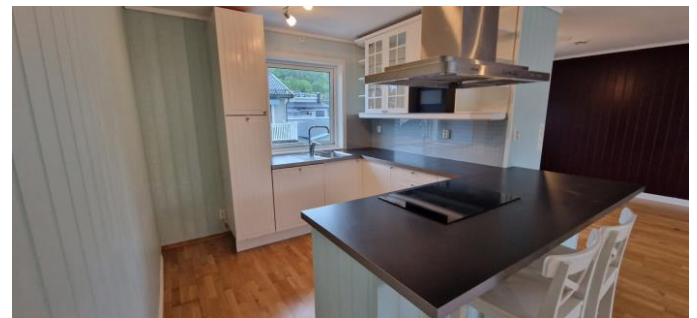
2 ETASJE > STUE/KJØKKEN

På kjøkkenet er det montert en innredning av ukjent merke. Innredningen er pent behandlet, malt i etterkant. Det ble registrert litt bruksmerker.
Det er foliert benkeplate, og det er en nedsenket oppvaskum i stål og en induksjonstopp.
Hvitevarer er integrerte og det er plass til en komfyr og en oppvaskmaskin. Kjøleskap er frittstående og er ikke montert.
Det er demping på de fleste skap og skuffer. Mellom under og overskap er det montert en spruteplate.
